1. Obiekt zabytkowy

konstrukcja 3 maja
DOM - ul. DZIERŻYŃSKIEGO nr 24

RYDZYNA

OŚRODEK
DOKUMENTACJI
ZABYTKÓW

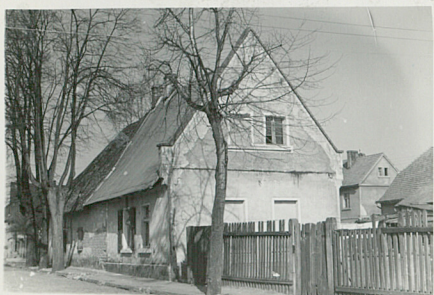
31. Szkic sytuacyjny, plan schematyczny, uwagi opisowe, fotografia

Murowany z cegły, ocieplono z gliny, potynkowany, na podmurówce, parterowy. Założony na planie litery L / część poł. budynek przebudowana / zwrócony kalenicz do ulicy. Otwór wejściowy przesunięty z osi domu. Za nim drzwi sieni. Wnętrze łupie belkowymi stropami. Na jednej z nich data: ANNO 1636. Dachy dwuspadowe, kryte papą.
