DOM MIESZKALNY

XVIII w.  
przebud. XIX w.

RYDZYNA

4. Adres Rynek 14

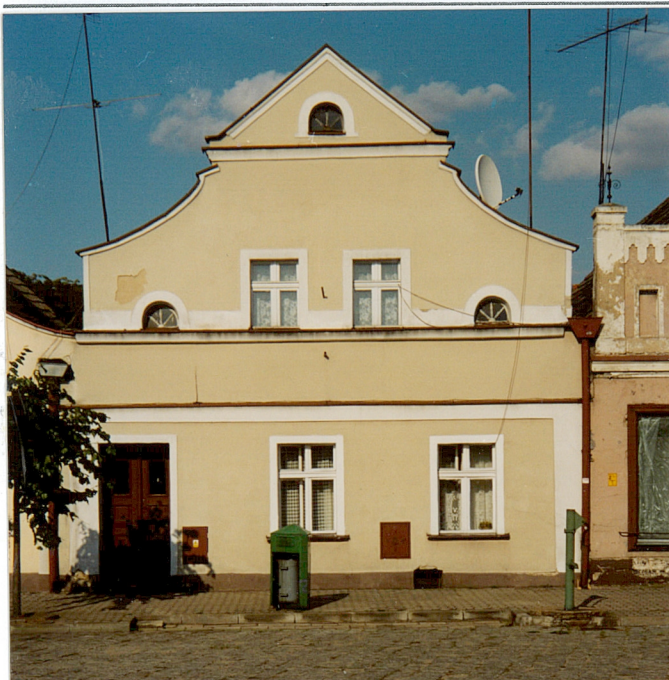
- 1.7. Sień
- 6. Wewnętrzny korytarz
- 3.5.8. Pokój
- 2. Kuchnia
- 4. Czarna kuchnia

Budynek założony na rzucie wydłużonego prostokąta, trójtraktowy, z przelotową sienią /1/, /7/ biegnąca wzdłuż ściany północnej. W środkowej części sieni całą jej szerokość zajmuje klatka schodowa mieszcząca schody na piętro. W tym miejscu sień ulega załamaniu i w postaci wewnętrznego korytarza /6/ obchodzi klatkę schodową. Pierwotnie trakt frontowy tworzyło jedno pomieszczenie, założone na rzucie litery L, obecnie przedzielone na dwa mniejsze /2/ i /3/. Trakt środkowy wyznacza pomieszczenie dawnej „czarnej kuchni” /4/ mieszczące w północno-zachodnim narożniku schody do piwnicy. Trakt tylny wyznacza duże pomieszczenie /5/, z wydzielonym w południowo-wschodnim narożniku mniejszym pomieszczeniem /8/.

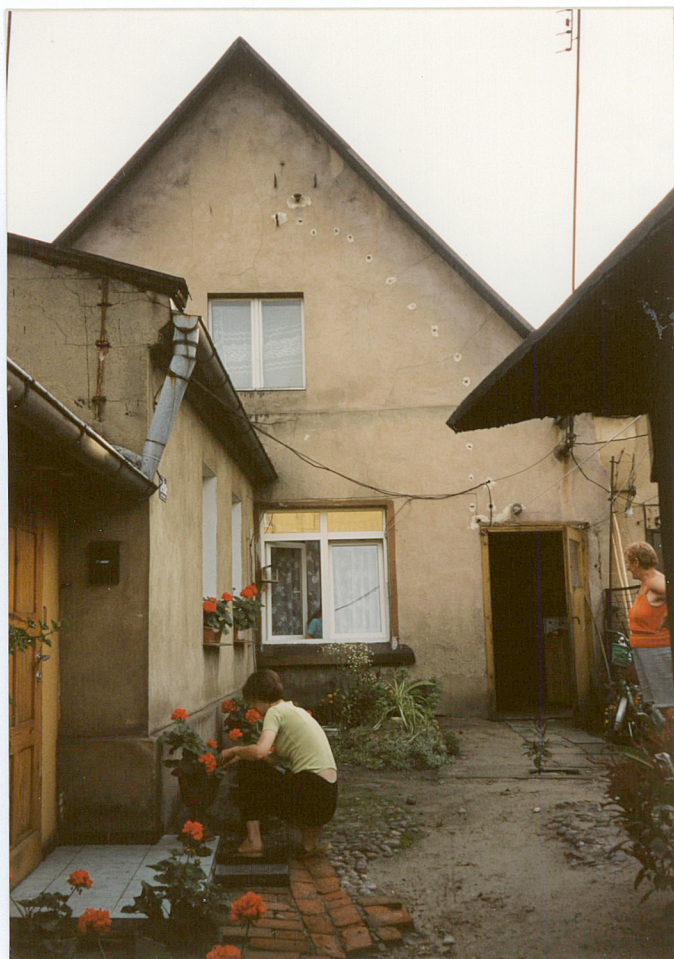
1. Elewacja frontowa – widok z Rynku
2. Elewacja tylna – widok od strony podwórza
3. Trzy różne okna występujące w budynku
4. Zakrętki dwuskrzydłkowe w oknach mieszkania traktu frontowego
5. Strop belkowy w sieni /7/
6. Sklepienie piwnicy
- 7.8. Wnęki zamknięte odcinkiem łuku w sieni /7/
9. Sień /1/ - widoczna spod warstwy betonu pierwotna posadzka z cegły na płask
10. Główne drzwi wejściowe do budynku – widok od strony sieni /1/
11. Główne drzwi wejściowe do budynku – widok od strony zewnętrznej
12. Stary szyld, klamka i gałka uchwytna w głównych drzwiach wejściowych
13. Drzwi między sienią /1/ a korytarzem /6/
14. Drzwi do piwnicy w „czarnej kuchni” /4/
15. Fragment sieni /1/ - drzwi na mieszkalne poddasze
16. 19. Drzwi z korytarza /6/ do sieni /7/
17. Stary szyld w drzwiach z korytarza /6/ do sieni /7/
18. Zawias pasowy z hakiem drzwi j.w.

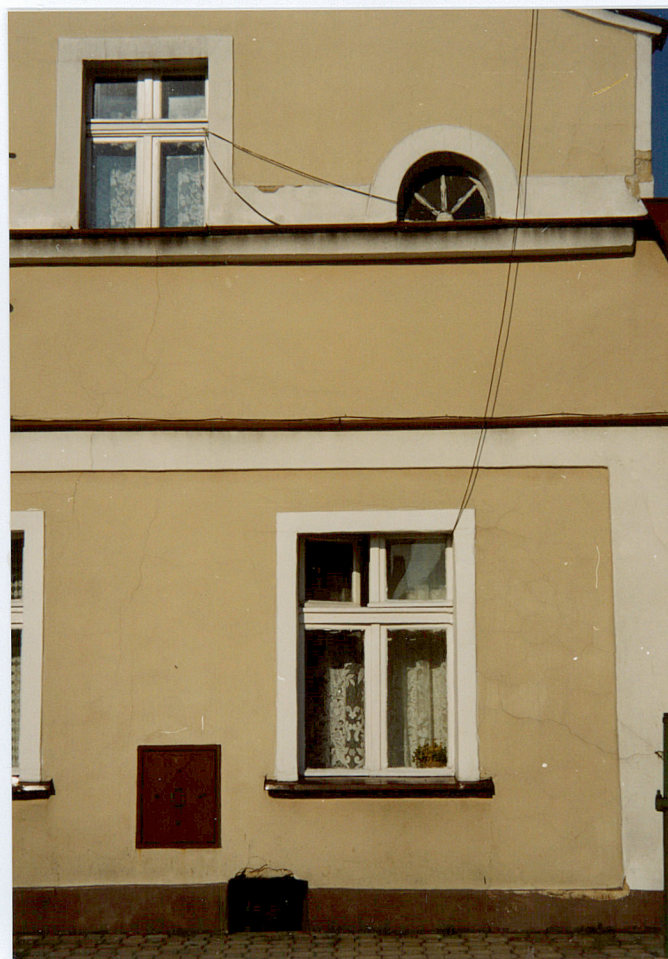
3.

Okna w elewacji wschodniej nowe. W elewacji frontowej okna konstrukcji skrzynkowej, zamknięte prosto, dwudzielne, dwupoziomowe z przechodzącym ślemieniem. Ramiaki okien zawieszone na zawiasach czopowych. W pomieszczeniach /2/ i /3/ okna zamykane na zakrętki jednoskrzydłowe. W pozostałych pomieszczeniach okna zamykane na zakrętki zwykłe. Półwalne okna poddasza pojedyncze, czteropolowe. Pola wydzielone promieniście rozchodzącymi się szczeblinami.

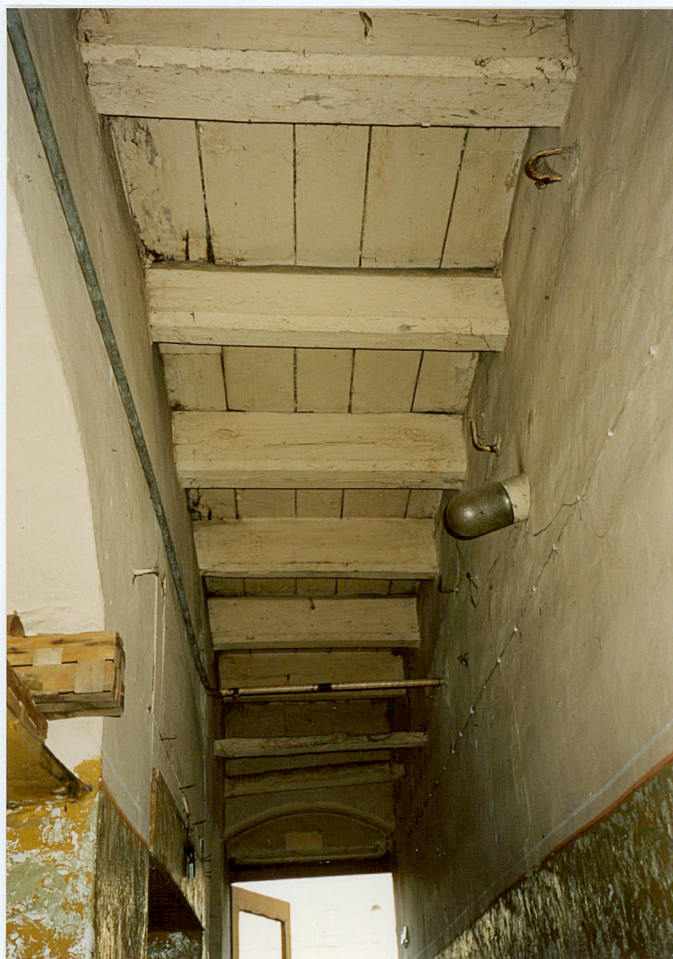
5.

Stropy drewniane belkowe, z podbitymi od spodu deskami, do których przymocowano matę trzcinową obrzuconą tynkiem. Tylko w sieni /7/ zachowane odkryte stropy belkowe o sfazowanych krawędziach. W piwnicy sklepienie murowane, otynkowane, odcinkowe, wsparte na pojedynczym gurcie.

Z wyposażenia wnętrz zachował się XVIII w. skromny strop belkowy w sieni /7/ oraz późniejsze drzwi wejściowe w elewacji frontowej.

<p>10. Najpilniejsze postulaty konserwatorskie</p> <p>Uzupełnić pokrycie dachowe</p> <p>Zakonserwować i odświeżyć odkryte belki stropowe</p>

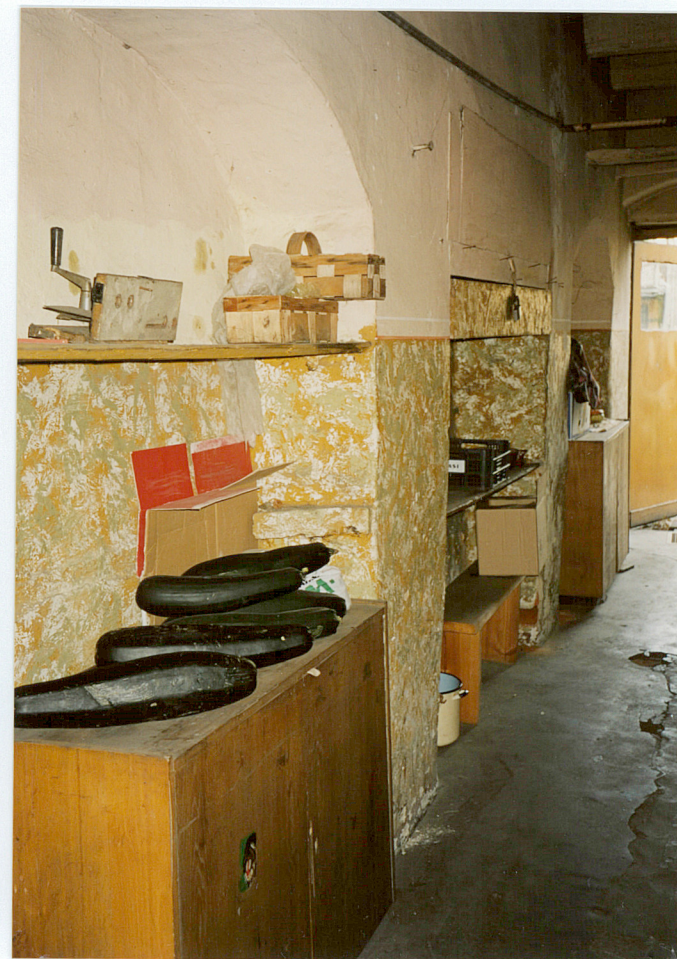
7.

przelotowej sieni /7/. W sieni /7/ zachowany strop belkowy oraz trzy duże wnęki w ścianie północnej. Pomieszczenia /2/ i /3/ traktu frontowego początkowo stanowiły jedno pomieszczenie w kształcie litery L. We wschodniej ścianie tego pomieszczenia, obecnie zamurowane przejście do „czarnej kuchni”. W „czarnej kuchni” zejście do piwnicy znajdującej się pod pokojem /3/ oraz częścią kuchni /2/.

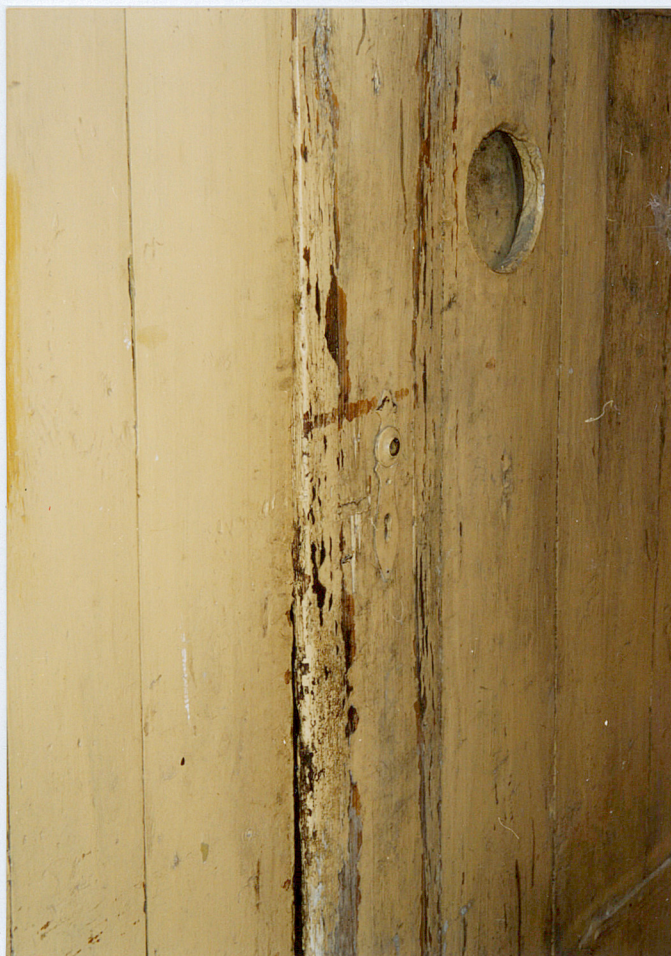
17.

filowaną listwą. Górne płyciny przeszklone. W środkowych płycinach gałki uchwytowe. W drzwiach zachował się stary zamek skrzynkowy, oryginalny, dekoracyjny szylt oraz prosta, żeliwna klamka. Listwa przyrykowa gładka, u góry zwieńczona prostą głowicą.

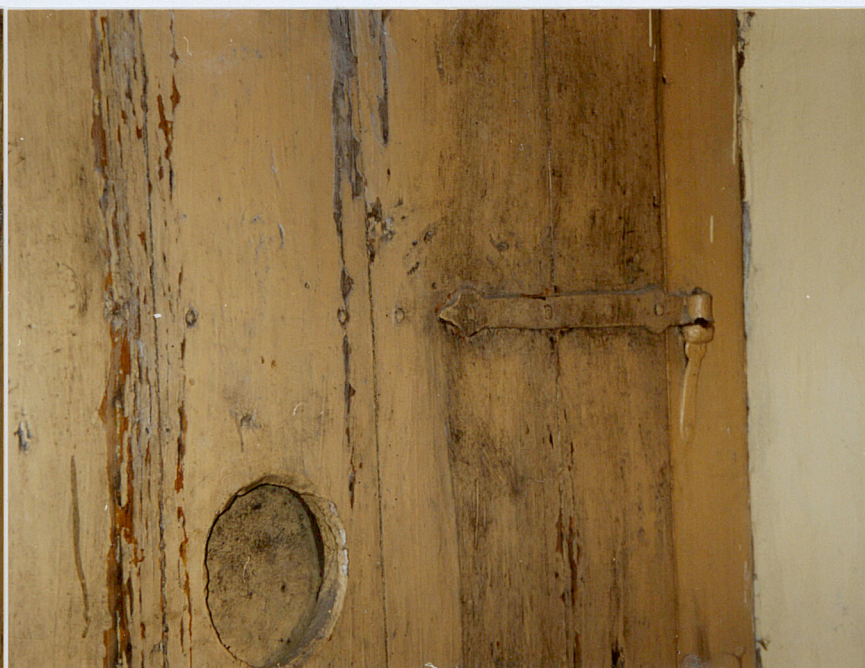
18.

Drzwi nowe: z sieni /1/ do pomieszczenia /2/ oraz na użytkowe poddasze, z sieni /7/ na podwórze oraz z korytarza /6/ do „czarnej kuchni” /4/ i pomieszczenia /5/. Drzwi wewnętrzne stare z korytarza /6/ do sieni /7/. Są to drzwi deskowe, jednoskrzydłowe, zamknięte prosto, zawieszone na zawiasach pasowych, z zachowanym, starym zamkiem skrzynkowym oraz dekoracyjnym szyldem. Klamki brak. Między sienią /1/ a korytarzem /6/ drzwi dwuskrzydłowe, zawieszone na zawiasach czopowych, konstrukcji ramowo-płycinowej. Dolna płycina pełna, górna, dwupoziomowa, przeszklona. Drzwi w „czarnej kuchni” /4/ do piwnicy niższe, aniżeli pozostałe drzwi w budynku. Są to drzwi dwuskrzydłowe, deskowe, zamknięte prosto, zawieszone na zawiasach pasowych. Drzwi zewnętrzne frontowe dwuskrzydłowe, zamknięte prosto, zawieszone na zawiasach pionowych. Drzwi konstrukcji ramowo-płycinowej. Górne i dolne płyciny o wykroju prostokątów stojących, środkowe płyciny o wykroju kwadratu. Od wewnątrz płyciny puste. Od zewnątrz krawędzie płycin podkreślone pro-
