DOM MIESZKALNY

1734 rok

RYDZYNA

ul. Matejki 2  
64-130 RYDZYNA

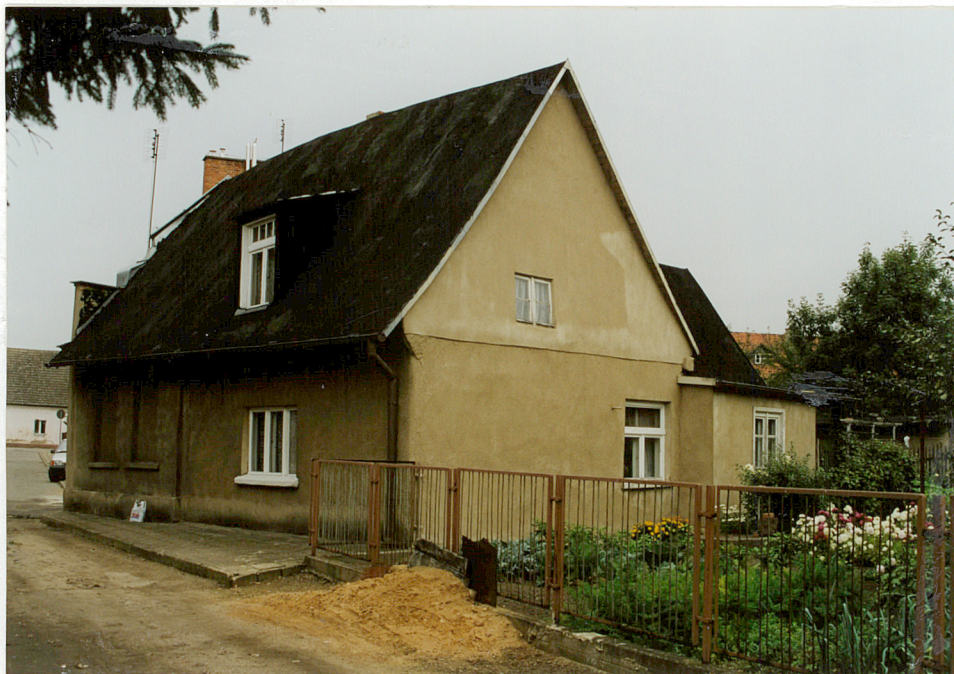
2.

- 2, 3. Szczyt południowy i elewacja zachodnia - ujęcie z ulicy 1 Maja
4. Elewacja frontowa, północna - ujęcie z ulicy 1 Maja
5. Fragment szczytu i zachodnia połąć dachu

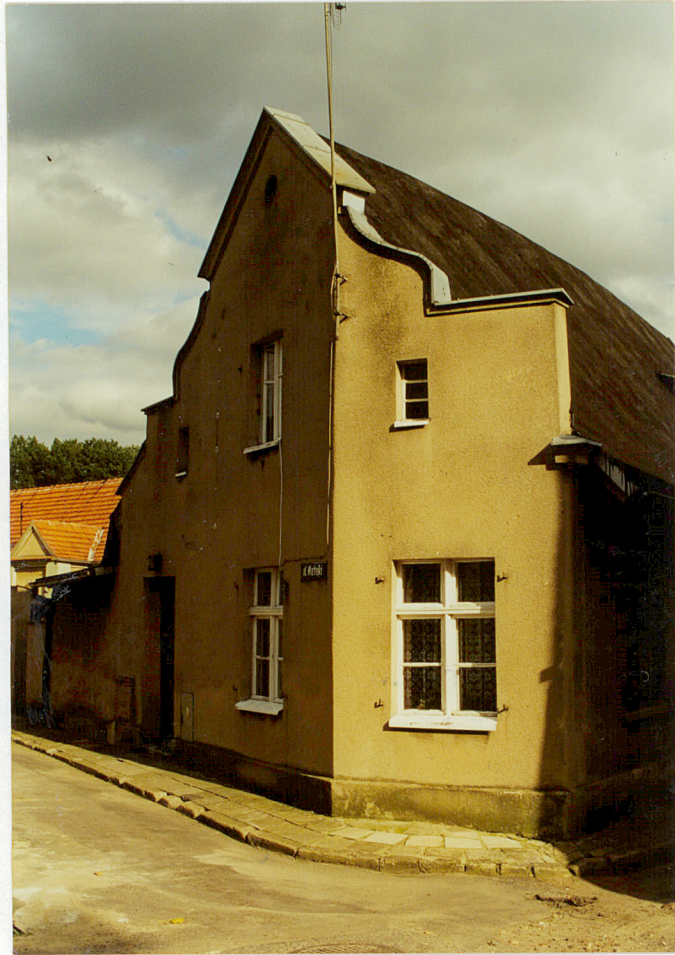
6. Szczyt północny - załamany narożnik
7. Szczyt południowy z widoczną, dobudowaną, lekko wystającą przed lico ściany łazienką
8. Fragment pod okapem: murowana ściana z wystającymi belkami stropowymi podtrzymującymi murlatę

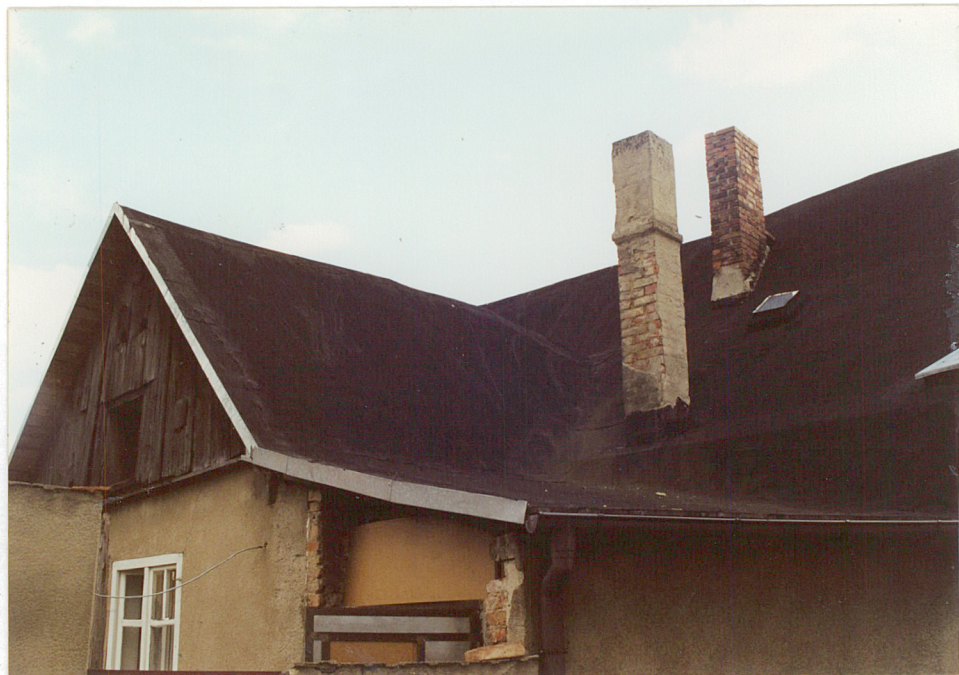
11.

- 11, 12. Miejsce zetknięcia się trzech połąci dachowych: głównej dwuspadowej, jednospadowej kryjącej korytarz i niższej, dwuspadowej prostopadłej do połąci głównej

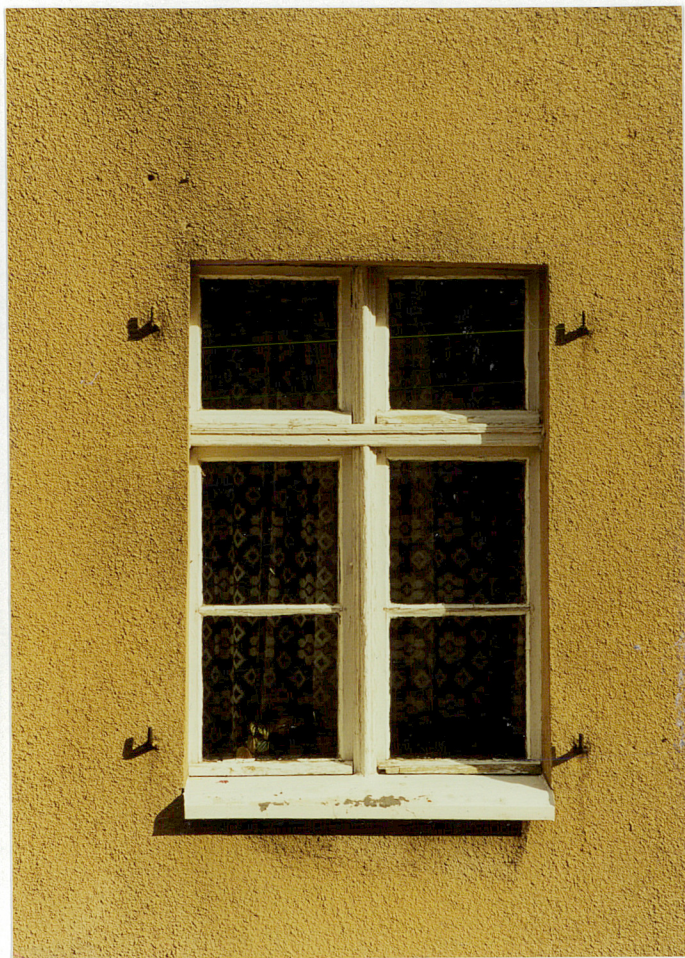
13. Zachowana stolarka okna zewnętrznego w elewacji północnej wraz z hakami do zawieszania okiennic
14. Stolarka okna w elewacji północnej - widoczne żłobienia śłemenia oraz słupek w kształcie półkolumnienki.

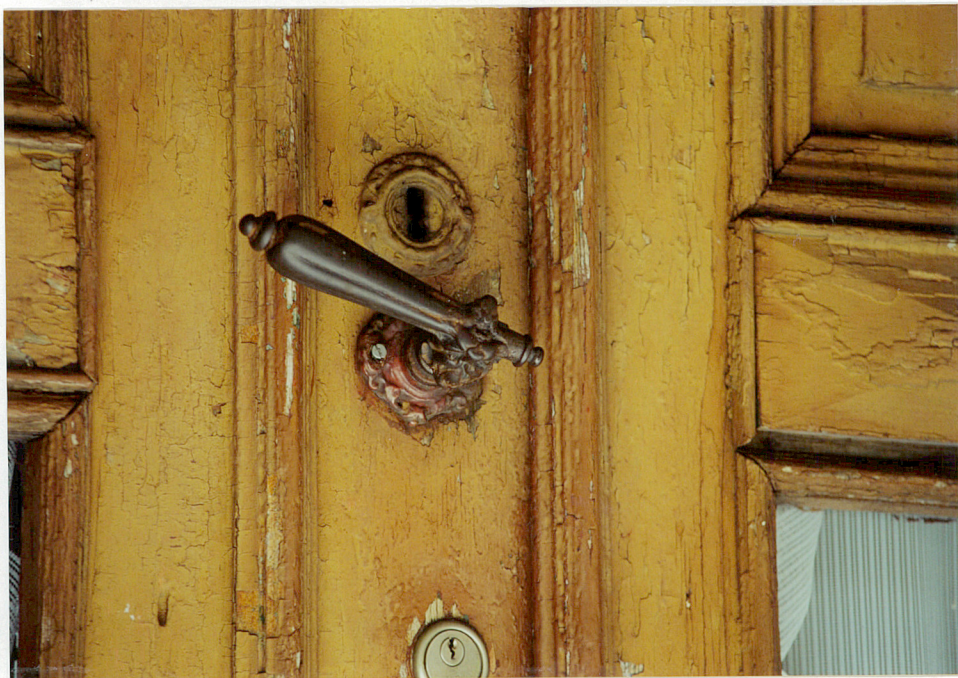
22. Górny fragment głównych drzwi wejściowych
23. Dolny fragment głównych drzwi wejściowych
24. Główne drzwi wejściowe - ujęcie od wewnątrz - zamek skrzynkowy

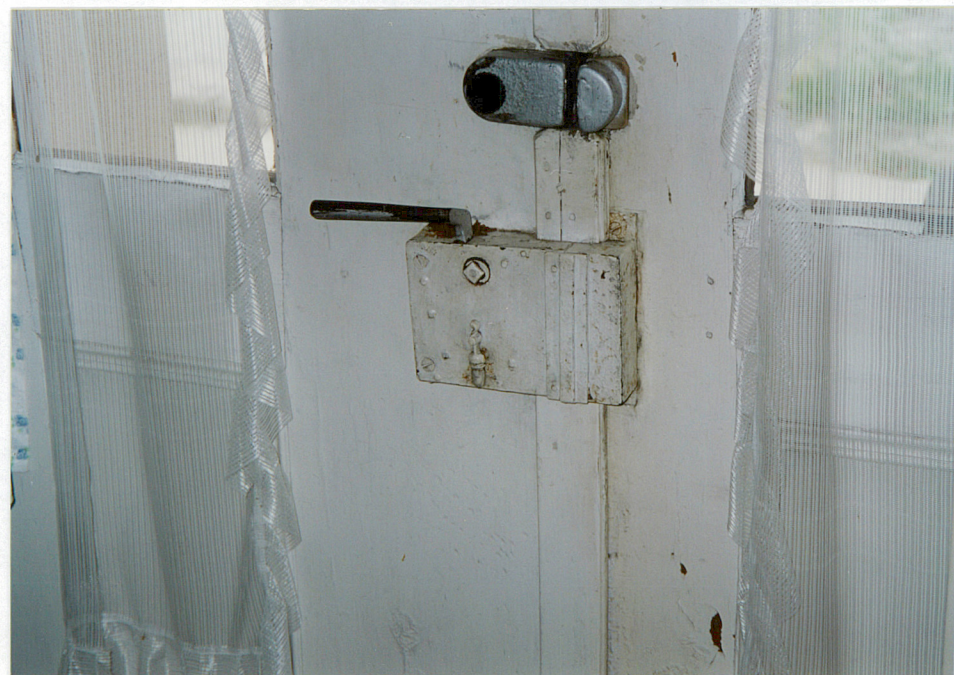
25. Główne drzwi wejściowe
26. Drzwi w drewnianej opasce z pomieszczenia /2/ do /1/
27. Fragment płyciny, opaski drzwiowej i zawiasa
28. Drzwi z pomieszczenia /3/ do /2/

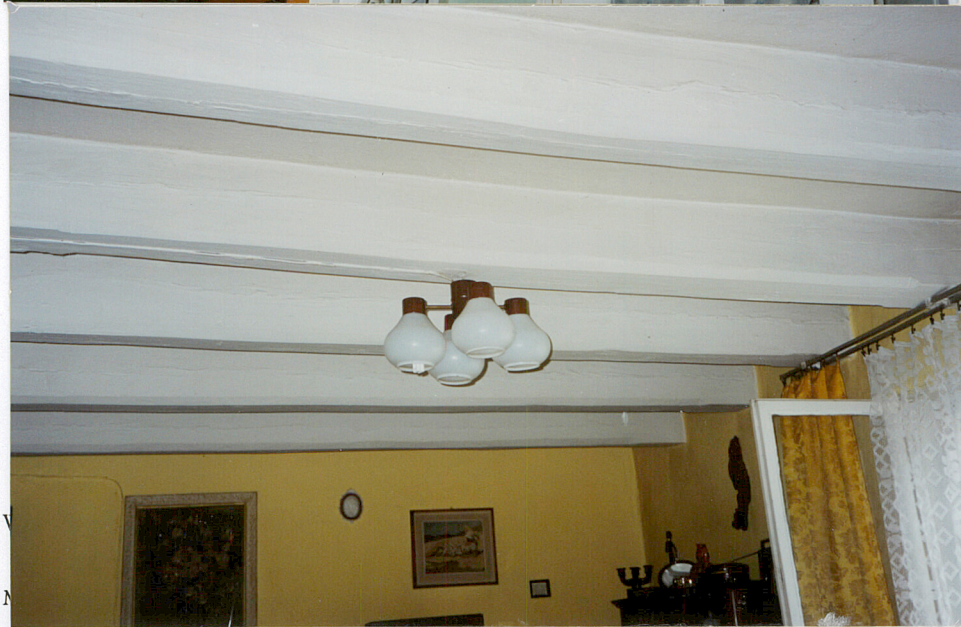
- 40, 41. Dolna część schodów na poddasze
- 42. Górna część schodów na poddasze
- 43. Strop belkowy w pomieszczeniu /3/
- 44. Zbliżenie belki z pokoju /3/ - widoczne sfazowane krawędzie oraz inskrypcja z datą

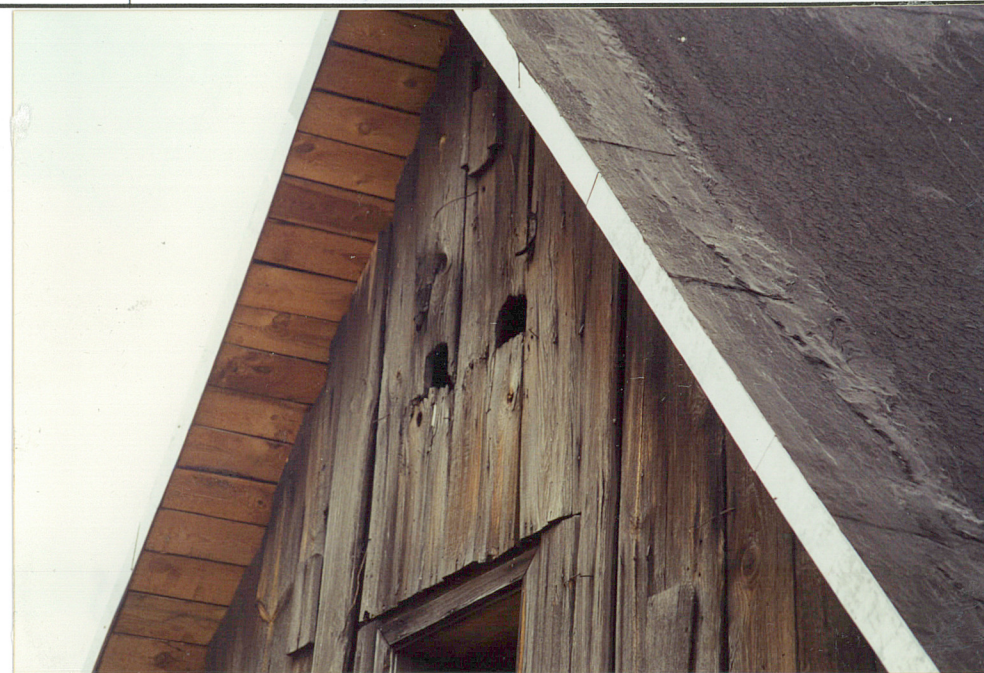
- 49, 50. Jedyne pozostały, oszalowany szczyt (wschodni)
- 51, 52, 53. Fragmenty więźby dachowej
