1. Obiekt

DOM MIESZKALNY

1713 rok

RYDZYNA

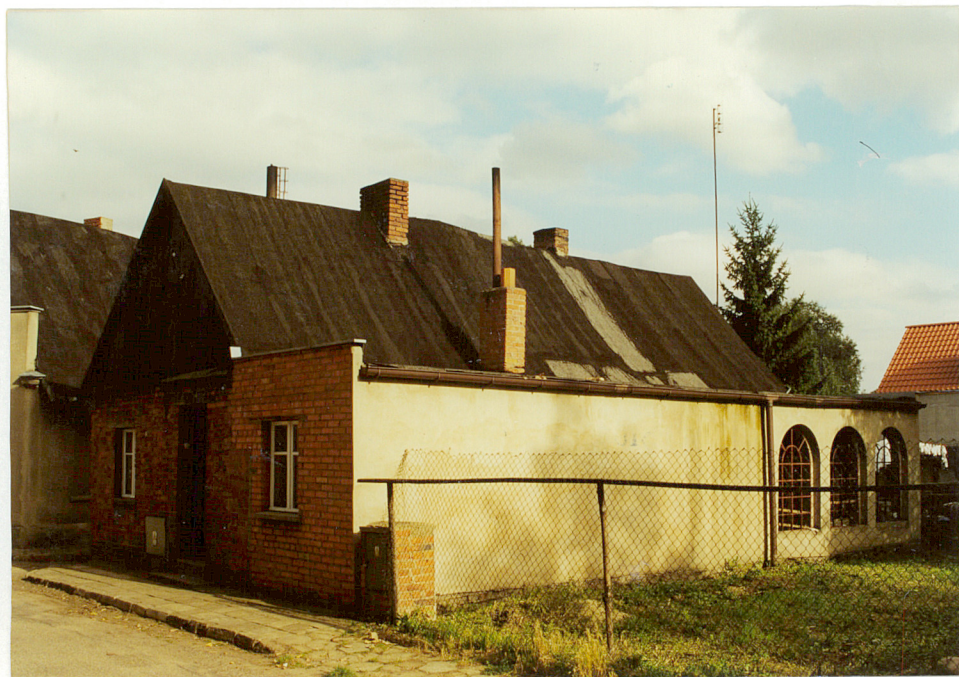
1. Elewacja frontowa - ujęcie z ulicy 1-go Maja
2. Elewacja zachodnia - ujęcie z ulicy J. Matejki
3. Elewacja szczytowa - południowa i wschodnia
4. Fragment elewacji wschodniej: widoczne wiązanie cegieł oraz nowe okno w miejscu starego

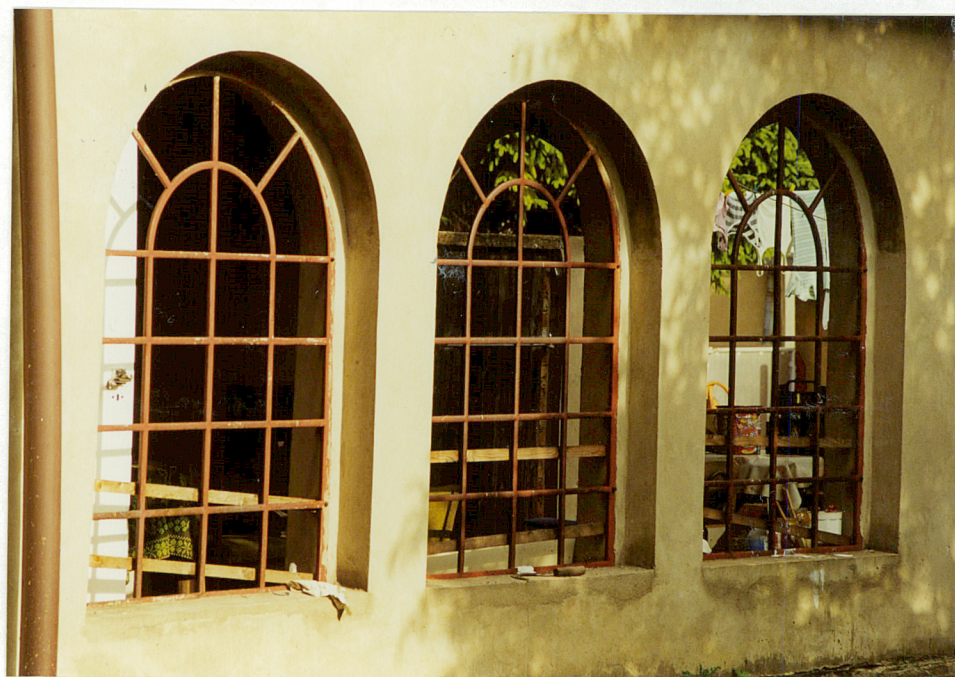
5. Trzy okna pomieszczenia /5/ przejęte z rozebranej mączkarni w Górznie
6. Elewacja szczytowa, północna starej części budynku
7. Elewacja szczytowa, północna nowo dobudowanej kuchni

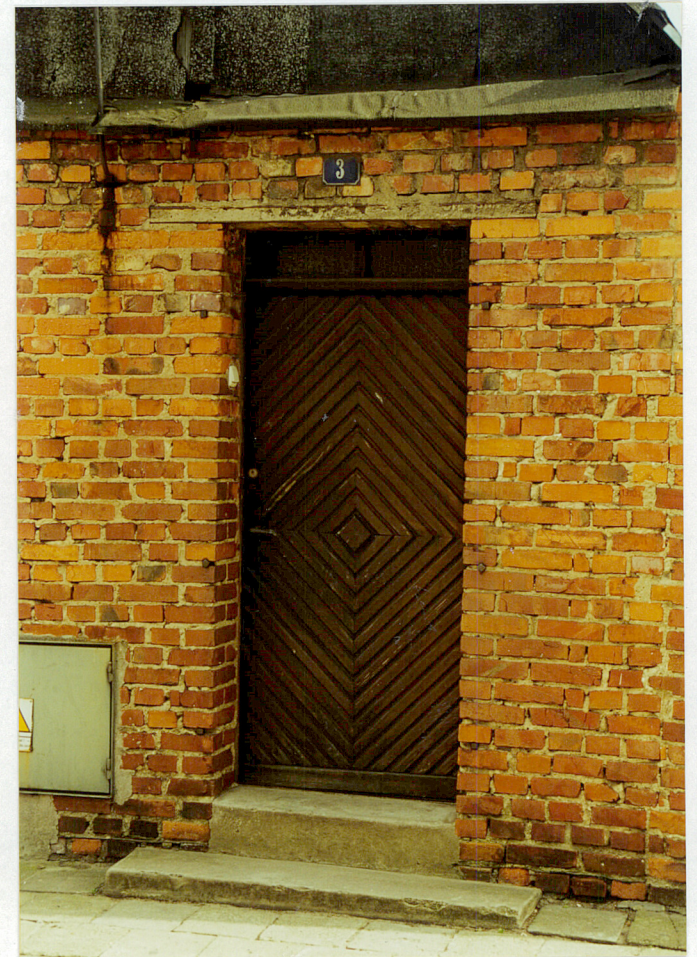
8. Główne drzwi wejściowe w elewacji północnej
9. Elewacja południowa
10. Szczyt południowy - zachowane okno strychowe
11. Narożnik północno-wschodni - widoczne pęknięcie muru po uderzeniu weń samochodu

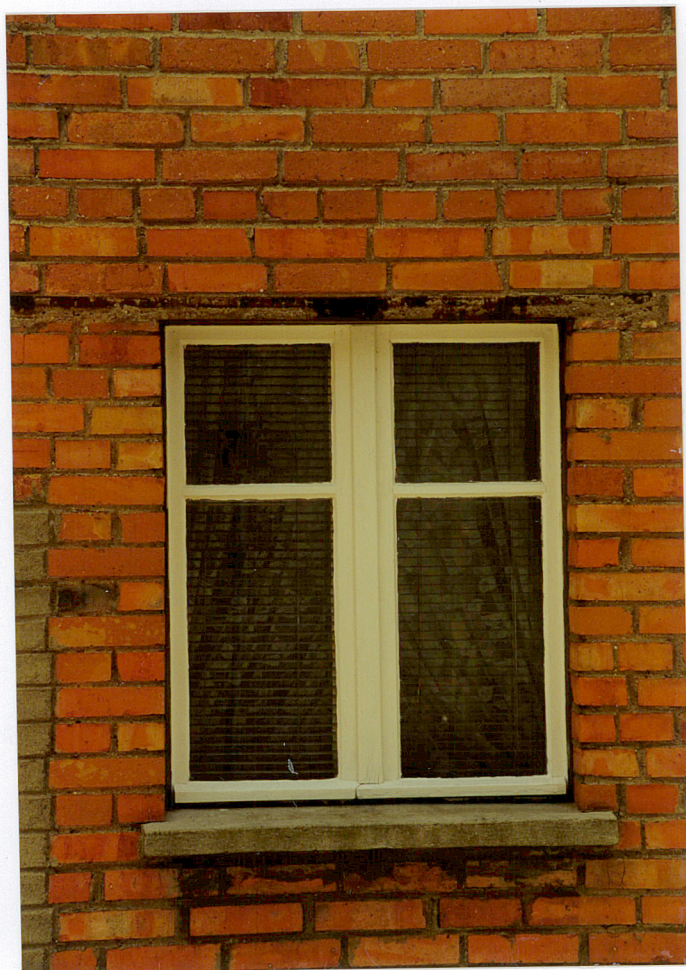
12. Jedyne zachowane starsze okno w kuchni /2/
13. Fragment elewacji północnej - miejsce łączenia starego muru z nowym
14. Szczyt północny - fragment szachulcowej ściany oszalowanej deskami pokrytymi papą

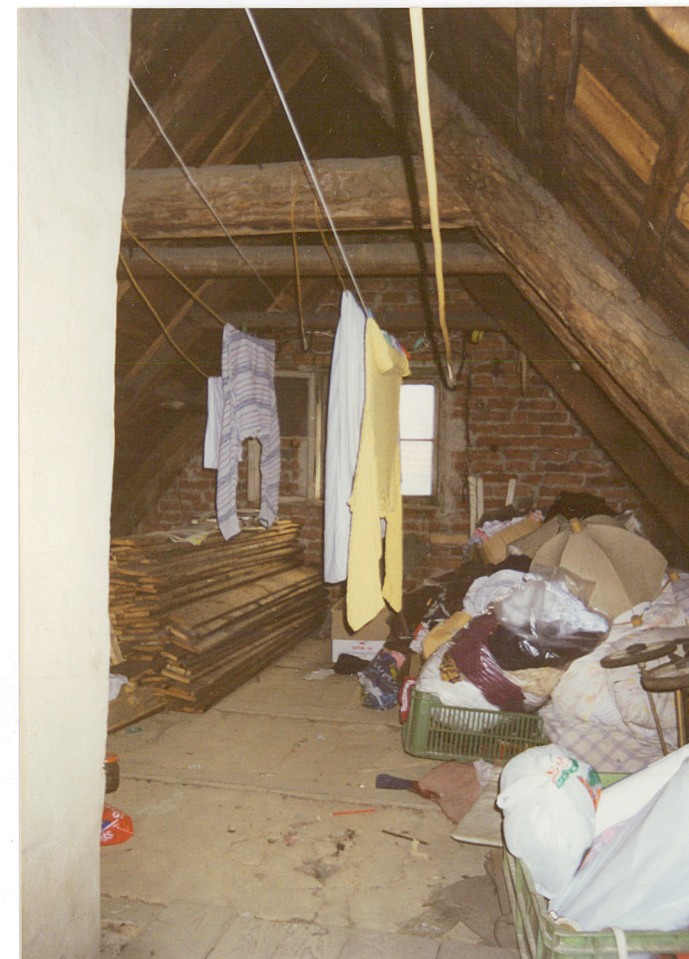
20. Fragment więźby dachowej krokwiowo-jętkowej
21. Fragment więźby dachowej - widoczne łączenie na drewniany tybel
22. Fragment piwnicy - sklepienie
