1. Obiekt zabytkowy

DOM - ul. MATEJKI NR 3

RYDZYMA

1713

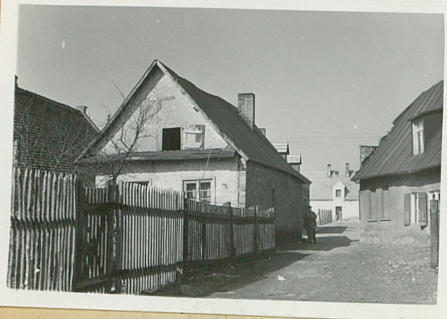
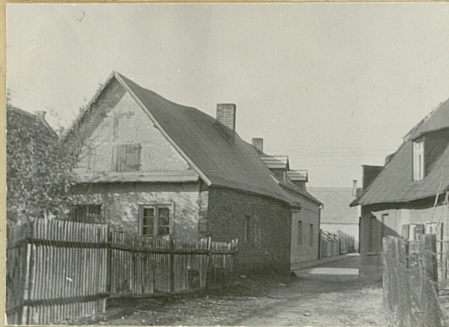
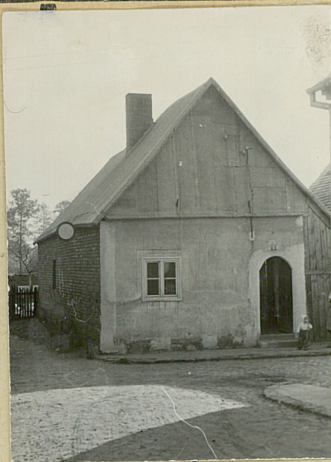
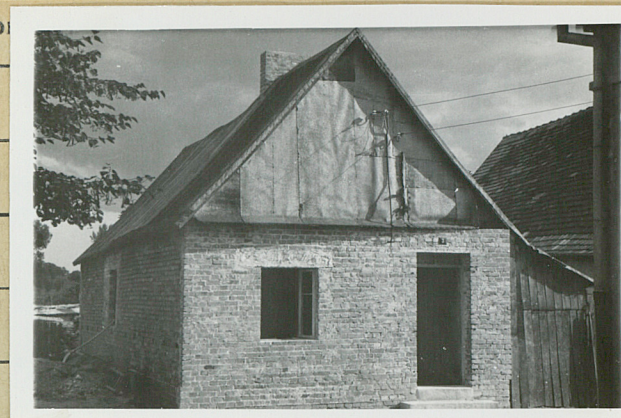
31. Szkic sytuacyjny, plan schematyczny, uwagi opisowe, fotografia

Nawierzchnia. Parterowy murowany z cegły, szkielet z gliny i drewna. Potynkowany. Założony na planie prostokąta. Zwrócony narytem do ulicy, na pu. Fasada pu. 3-osiowa zwrócona na trójkątnym narytem. Wewnątrz belka stropowa o daty: RUVU 1713. D. IVNIVS 21. Oraz kominek. Układ pomieszczeń dwudzielny. Dach dwuspadowy, łmytą papę.

Przebudowany gwarantuje nowe ściany boczne i dachowe z cegły, stropy ceglne, zachowane jedynie karkłt i pokrycie dachu.

Wszystkie elementy wyposażenia zniszczone.
