1. Obiekt

DOM MIESZKALNY

RYDZYNA

4. Adres Rynek 18
64-130-Rydzyzna

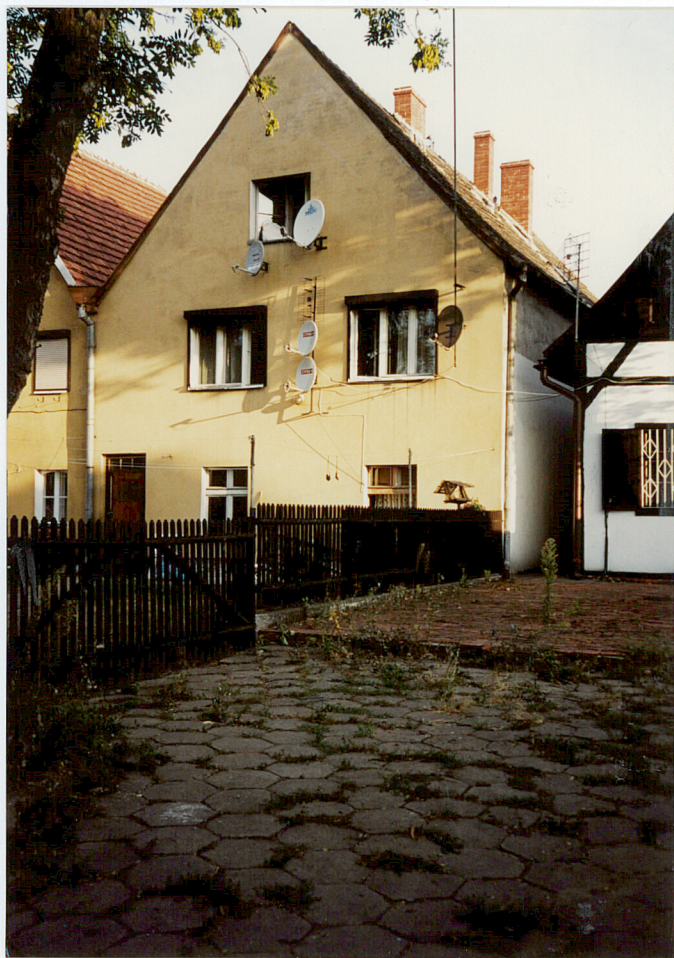
2.

1. Elewacja frontowa, widok od strony Rynku
- 2.3. Elewacja szczytowa, tylna (południowa)
4. Portal głównych drzwi wejściowych
5. Okno II kondygnacji
6. Oryginalne okno I kondygnacji

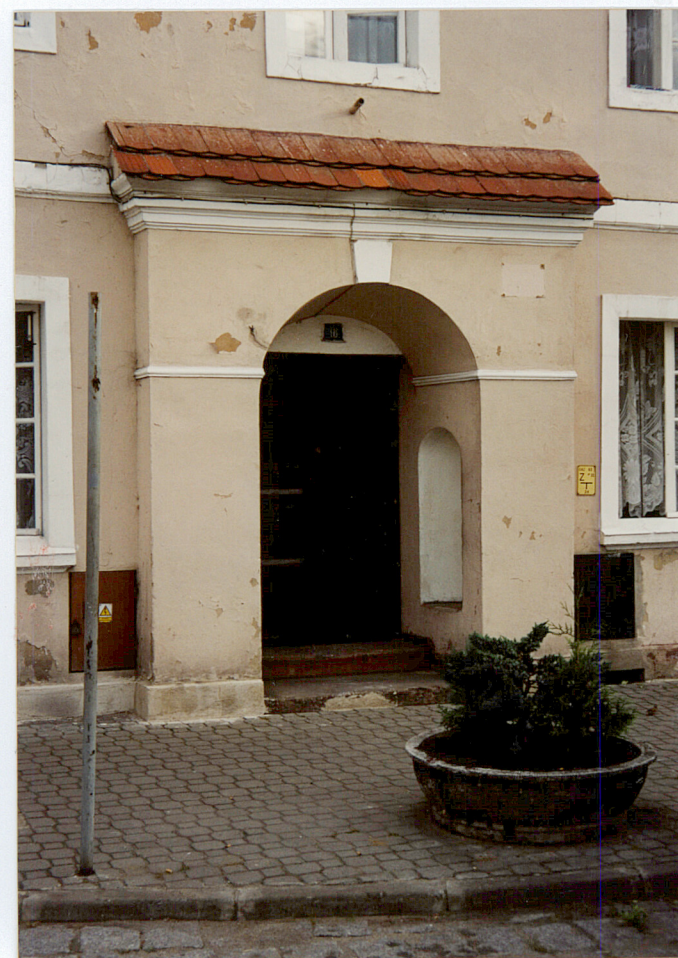
4.

Drzwi zewnętrzne z portalu /1/ do sieni /2/ drewniane, dwuskrzydłowe, konstrukcji ramowo-płycinowej, zamknięte prosto, zawieszone na zawiasach czopowych. Górne i dolne płyciny o wykroju prostokąta stojącego, środkowa o wykroju kwadratu. Dolna i środkowa płycina o profilowanych krawędziach, wypełnione lustrem. Od strony wewnętrznej luster brak. Górne płyciny przeszklone, od zewnątrz i wewnątrz zabezpieczona żeliwną kratą. W drzwiach zachowany jest dekoracyjny szyld oraz żeliwna klamka i zamek skrzynkowy.

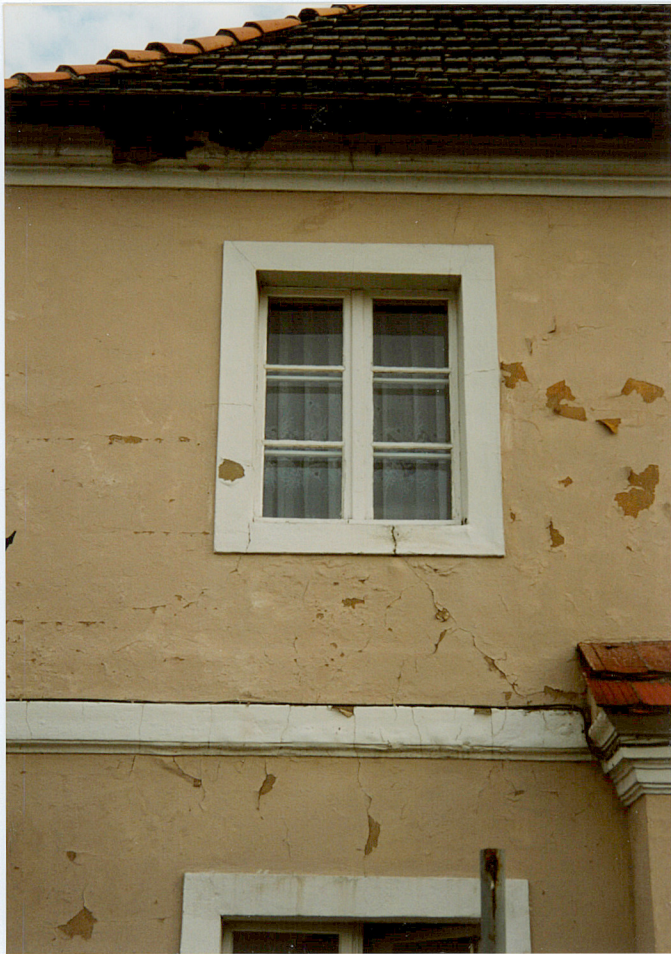
5.

Okna w elewacji tylnej nowe, z lat 50. XX w. W elewacji frontowej okna stare z XIX w. Najstarsze okna zachowały się w I kondygnacji. Stare okna konstrukcji skrzynkowej, zamknięte prosto, dwudzielne, w I kondygnacji z czterema szczeblinami poziomymi, wyższe, w II kondygnacji z trzema szczeblinami poziomymi, niższe. Wszystkie okna z przechodzącym słupkiem. Skrzydła okien zawieszone na prostych zawiasach czopowych. Zamknięcia okien zwykłe.

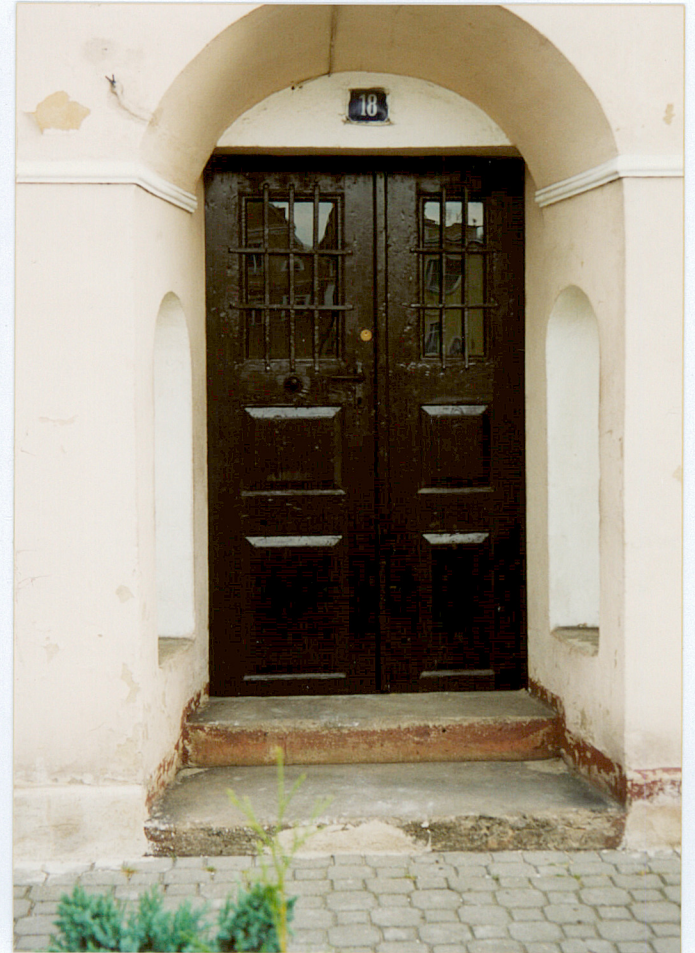
7. Główne drzwi wejściowe w portalu
8. Gałka uchwytna, szyld i klamka w głównych drzwiach wejściowych
9. Drzwi wejściowe do mieszkania frontowego w II kondygnacji

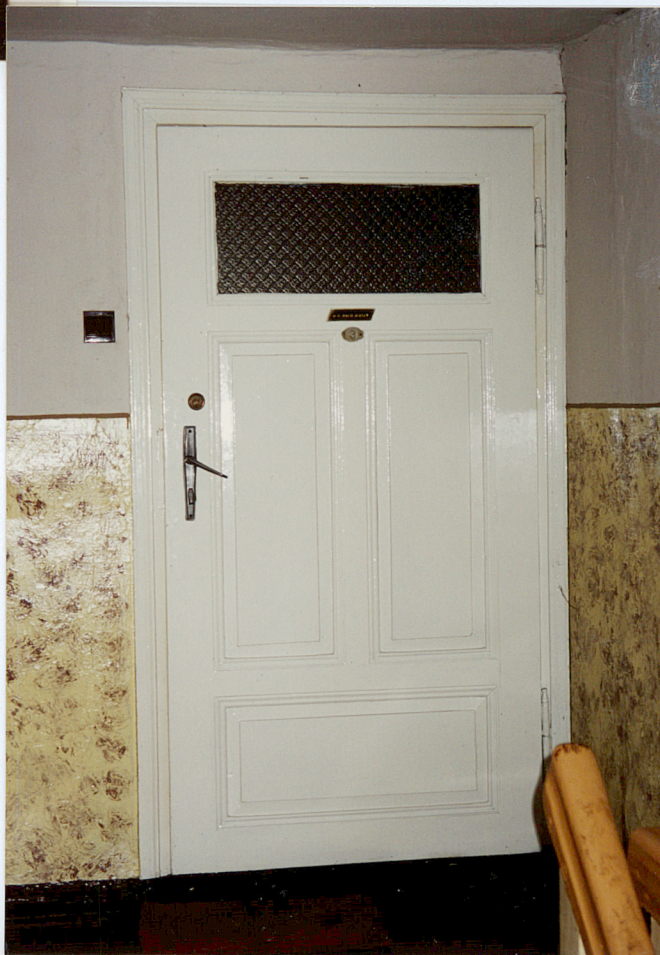
10. Drzwi wejściowe do „czarnej kuchni” /4/
11. Drzwi w trakcie tylnym, między pomieszczeniami /5/
12. Drzwi w sieni /2/ do pomieszczenia /4/
13. Drewniane przepierzenie na korytarzu w II kondygnacji

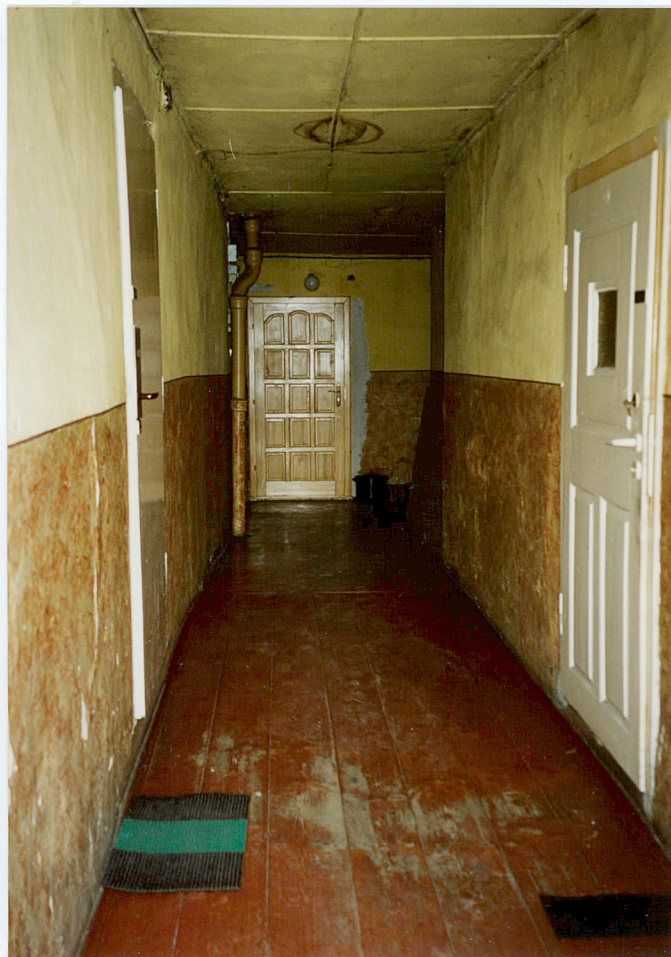
14. Drzwi z sieni /2/ do pomieszczenia /6/
15. Zawias tarczowy w drzwiach j.w.
16. Odkryty fragment ściany między pomieszczeniem /5/, a sienią /3/
17. Sień /2/

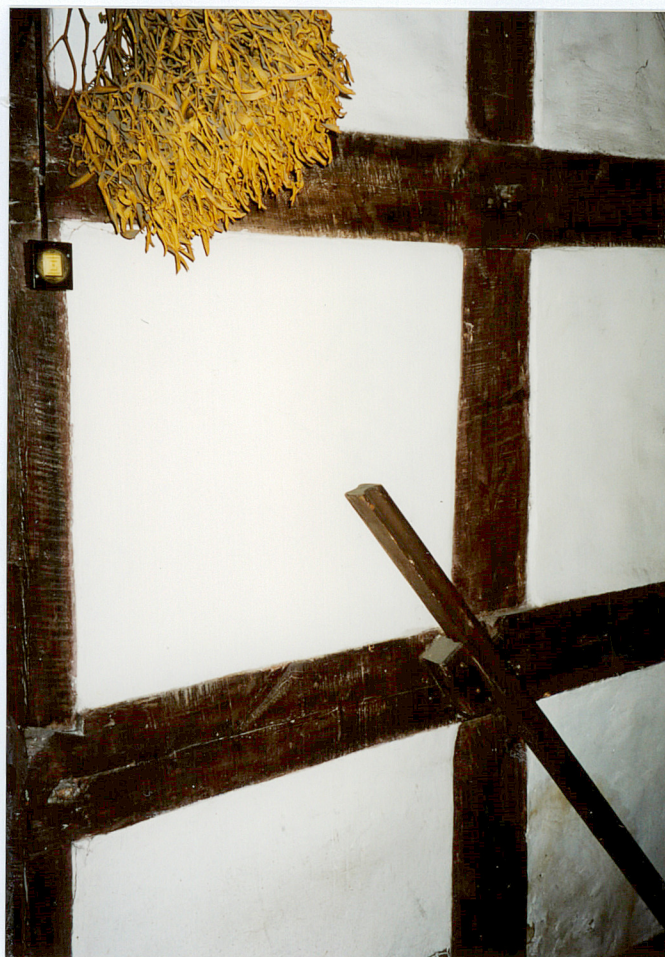
Ściany zewnętrzne podłużne, pierwotnie obie postawione w konstrukcji drewnianej, ramowej z wypełnieniem szachulcowym (wysuszona cegła z gliny wymieszanej z siewką, nie wypalona) oraz kamieniem polnym. Na całą powierzchnię ścian dodatkowo nałożono maty z trzciny i otynkowane. Od 1956 r. ściana od strony wschodniej, murowana, z cegły ceramicznej, czerwonej, otynkowana. Jedynie na wysokości „czarnej kuchni”, w I i II kondygnacji, pozostawiono ścianę oryginalną, z drewna, gliny i kamienia polnego. W konstrukcji ramowej wykonane są również ściany poddasza – tzn. wspólna ściana z budynkiem nr 19 oraz ściana między północną, a południową częścią strychu. Ściany działowe na parterze, wzdłuż obu sien, wykonane są z szerokich

18. Konstrukcja ramowa ściany z wypełnieniem szachulcowym na poddaszu
19. Świetlik w stropie II kondygnacji
20. Ściana na poddaszu – wspólna z domem nr 19 - konstrukcja ramowa z wypełnieniem szachulcowym

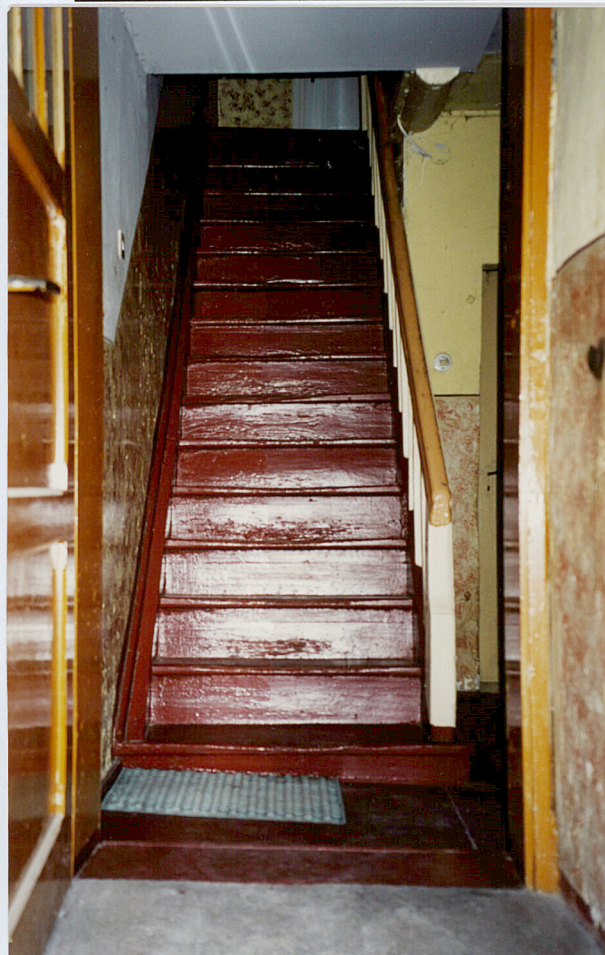
Schody wewnętrzne, na poddasze drewniane, jednobiegowe, z pełnymi podnóżkami, bez przednóżków. Podnóżki wpuszczone w dwie szerokie belki policzkowe. Poręcz przymocowana bezpośrednio do ściany, drewniana, o przekroju wklęsło-wypukłym. Schody z I kondygnacji na II kondygnację jednobiegowe, drewniane, z pełnymi podnóżkami i przednóżkami oraz wysuniętymi, lekko zaokrąglonymi noskami. Przednóżki i podnóżki wpuszczone w dwie belki policzkowe. Balustrada, od strony schodów, tralkowa. Tralki proste, o przekroju kwadratu, umocowane w poręczy i belce policzkowej. Od strony zewnętrznej drewniana, pełna, o podziale ramowo-płycinowym. W części centralnej każdej płyciny okrągły otwór. Balustrada zwieńczona drewnianą poręczą, o przekroju wklęsło-wypukłym. Poręcz w dolnym i górnym biegu schodów wpuszczona w prosty słupek. Na wysokości II kondygnacji balustrada tralkowa, od strony korytarza obita dwiema szerokimi deskami. Do piwnicy schody ceglane, jednobiegowe, z drewnianym podnóżkiem. Schody zewnętrzne tworzą dwa stopnie przed drzwiami wejściowymi wylane cementem.

- 21.22. Fragment więźby dachowej
23. Schody prowadzące na piętro
24. Balustrada schodów prowadzących na piętro
- 25.26. Schody do piwnicy
27. Fragment piwnicy

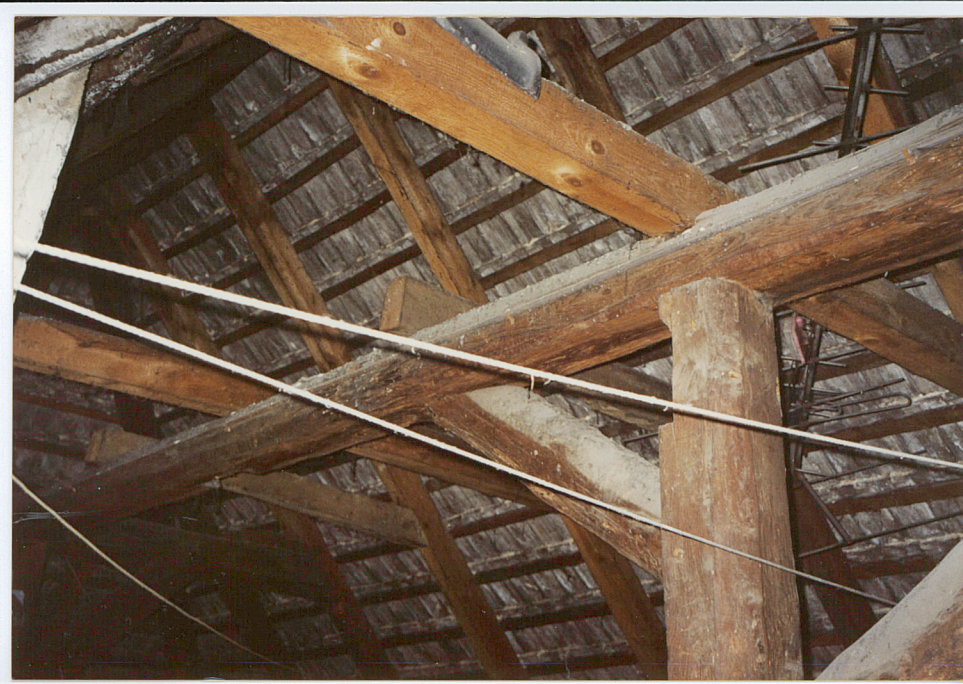
22.

Wieżba dachowa drewniana, konstrukcji płatwiowo-jetkowej, wsparta na jednym rzędzie stoliców. Na stolicach spoczywa płatew, o którą opierają się jętki. Poszczególne elementy konstrukcji łączone są na drewniane tyble. Na niektórych słupach widoczne są ślady dawniejszych zastrzałów.

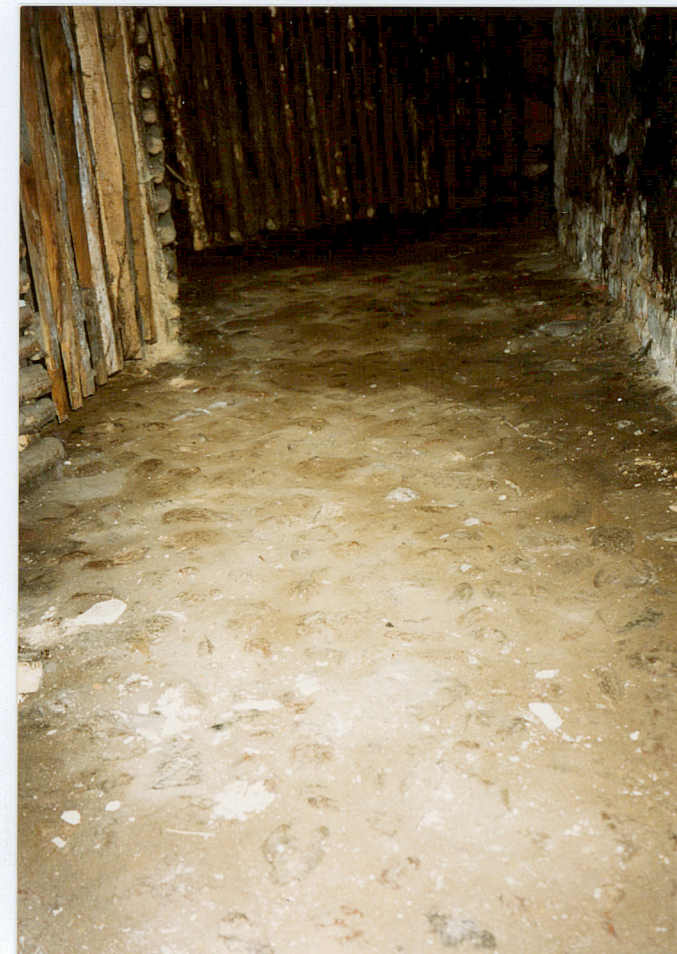
28. Fragment kamiennej posadzki w piwnicy
