1803 ZESPÓŁ FOLWARCZNY NOWA WIEŚ

1861-1939

NOWA WIEŚ

Zespół folwarczny

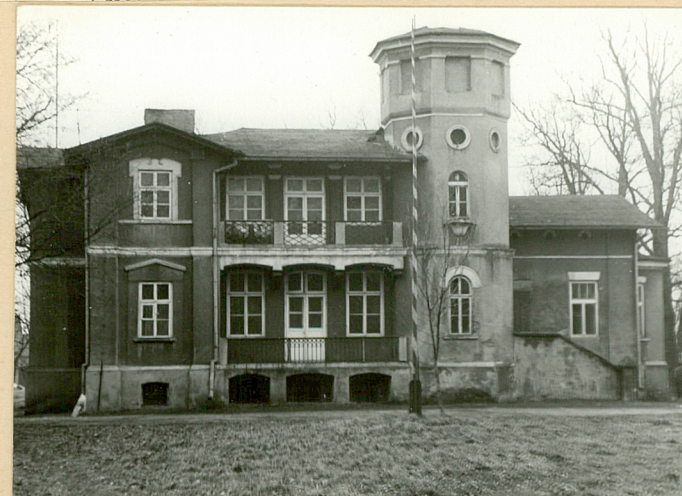
1. pałac elewacja północna
2. fragment muru łączącego stodołę /6/ i oborę /5/
3. brama wjazdowa do części rezydencyjnej
4. brama wjazdowa do części folwarcznej
5. świniażnia elewacja zachodnia
6. kuźnia elewacja wschodnia
7. kuźnia elewacja południowa

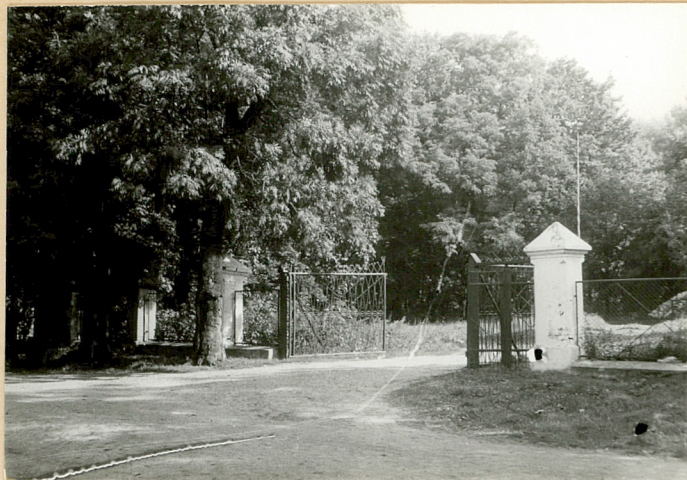
3.

żelazna wraz z słupkami ceglanymi zwieńczonymi daszkiem czterospadowym. Tak samo przedstawia się brama wjazdowa do folwarcznej części zespołu. Poza częścią rezydencyjną i gospodarczą znajduje się budynek dawnej kuźni oddalony jest o ok. 25 m na południowy-zachód od pałacu. Obecnie znajduje się w nim sklep spożywczy i lokal mieszkaniowy. Z pierwotnego założenia bez zmiany pozostała elewacja południowa, północna i zachodnia. Wschodnia została częściowo zamurowana i został wybity otwór okienny. Wewnątrz dobudowano ściany działowe. Wymieniono konstrukcję dachową i pokrycie dachu /obecnie eternit/.

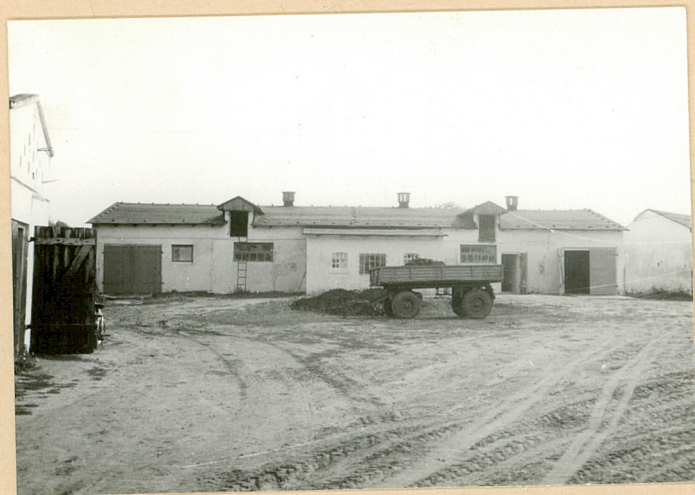
5.

Gruntowna przebudowa obory /obiekt nr 5 początek  
lat 70-tych/, przebudowanie obiektu nr 3 lata  
70-te, remont pałacu 1988 rok.
