Nr	14339
----	-------

DOM MIESZKALNY

RYDZYNA

Rynek 25
64-130 Rydzyna

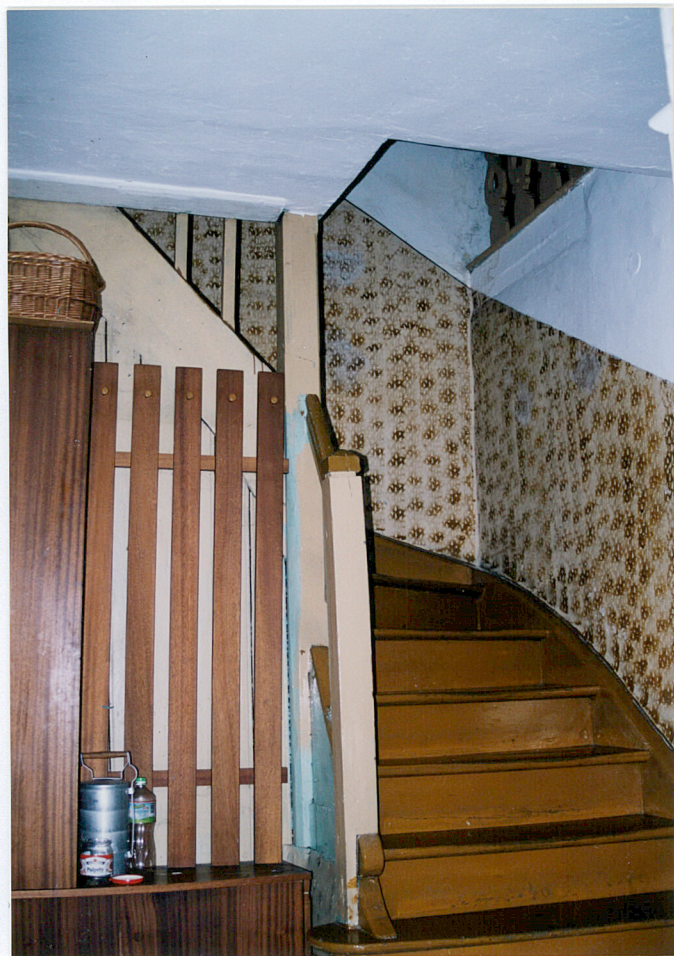
5

Schody: do piwnicy jednobiegowe, ceglane, na parter zabiegowe drewniane z belką policykową i podstopnicami. Słupki kwadratowe, balustrada ażurowa, drewniana o tralkach wycinanych w desce, o ozdobnych, neobarokowych motywach, malowana olejno. Schody na poddasze drewniane, jednobiegowe z belką policykową.

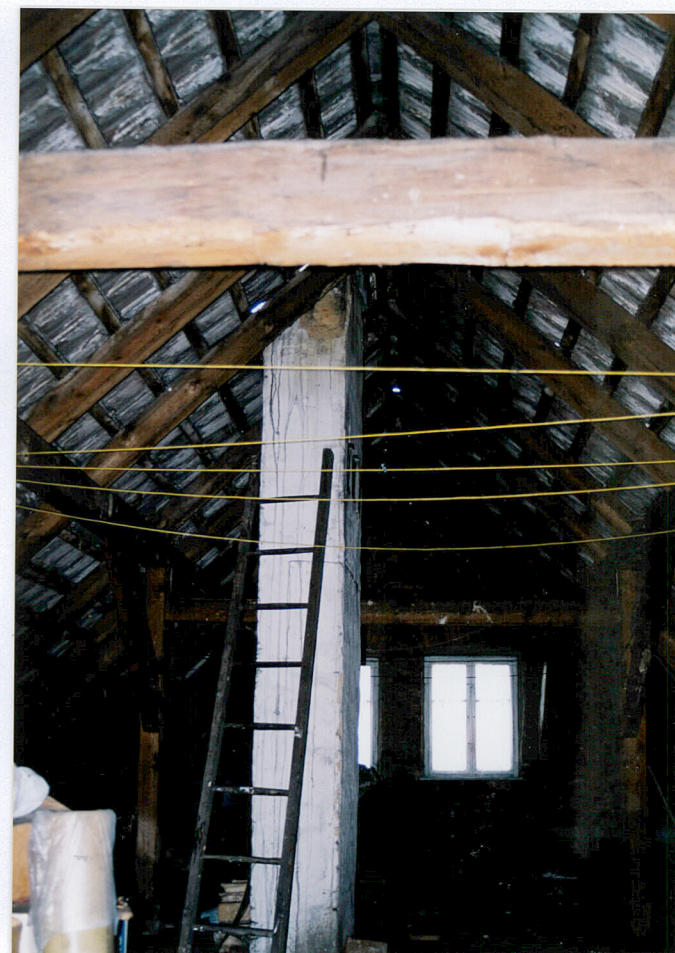
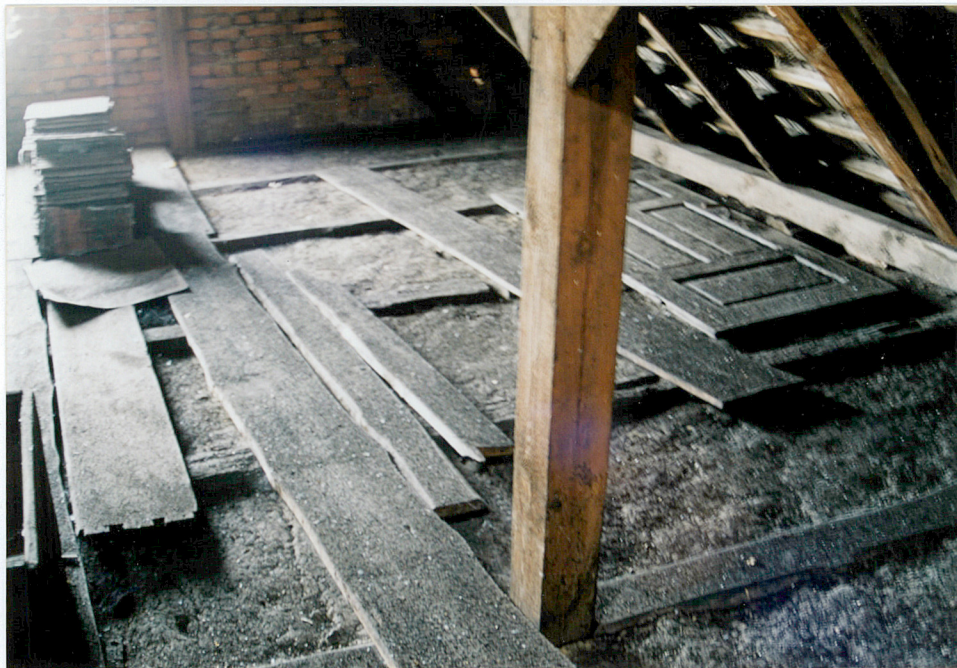
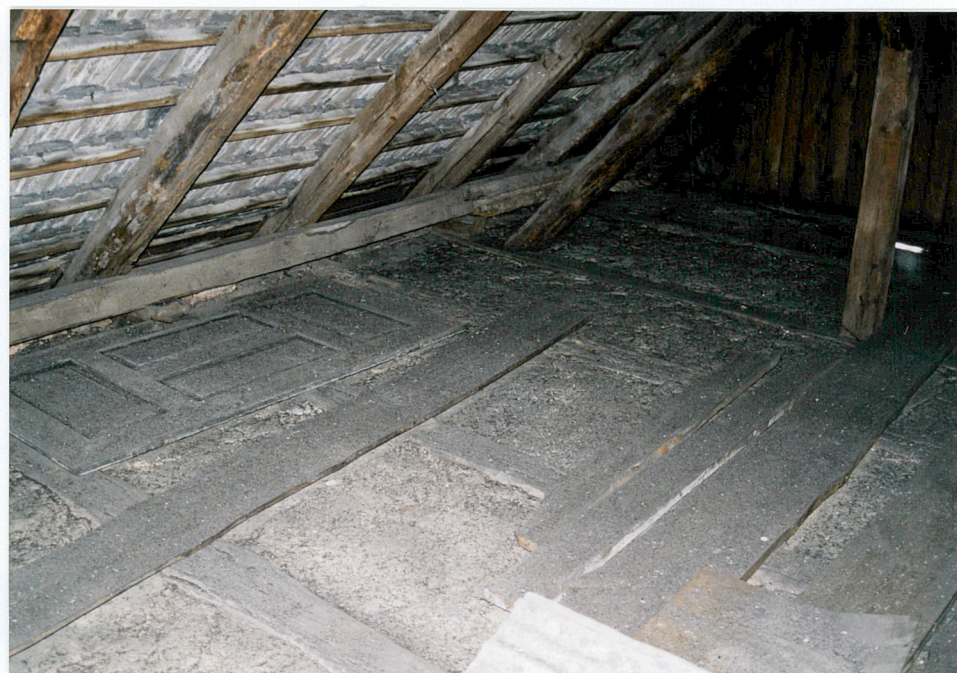
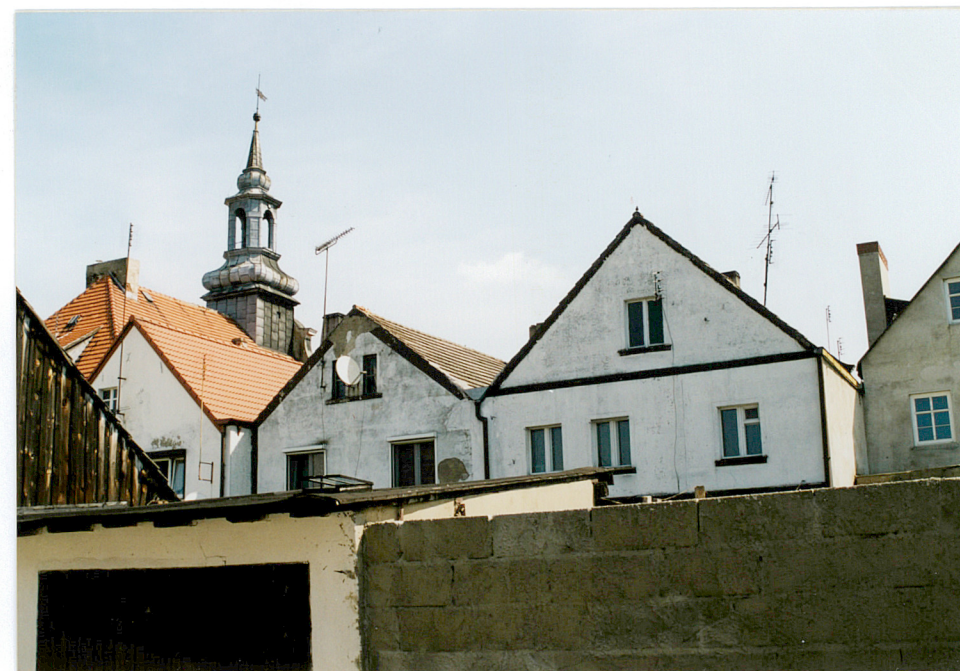
Więźba: drewniana, konstrukcji krokwiowo -płatwiowej, wsparta na dwóch rzędach słupów z mieczami, dodatkowo podpartych zastrzałami.
