Nr 14722
WIELKOPOLSKIE

1. Obiekt

D W Ō R

Pawłowo Skockie

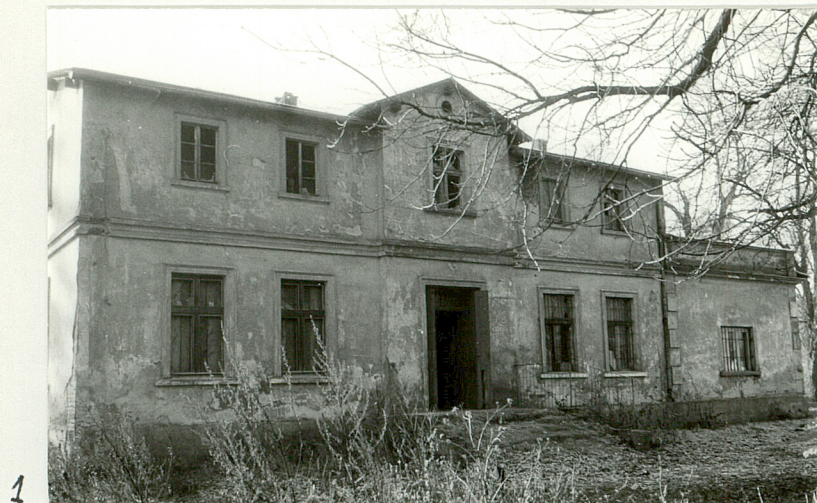
ELEWACJA PN.: fasada, dwukondygnacyjna na kamiennym cokole, pięcioosiowa z płytkim ryzalitem środkowym, w którym prostokątne wejście opasane profilowaniem z dwu skrzydłowymi drzwiami. Okna pierwszej kondygnacji prostokątne opasane z wydatnym ceglany, otynkowanymi parapetami. Kondygnację rozdziela dwuosiowy gzyms dzielący. W drugiej kondygnacji na osi kontynuowany płytki ryzalit z prostokątnym, opasanym oknem, zwieńczony trójkątnie z okrągłym lufcikiem. Okna drugiej kondygnacji mniejsze, prostokątne, opasane. Do fasady od zach. przylega parterowa elewacja skrzydła na kamiennym cokole z boniami na narożnikach, zwieńczona gzymsem koronującym, nad którym pełna attyka z płyciną. W elewacji jedno, prostokątne okno.

1. Miejscowość PAWŁOWO SKOCKIE	2. Obiekt (nazwa jak w karcie) DWÓR	3. Zawartość wkładki (nazwa obiektu lub materiału uzupełniającego) Zdjęcia dworu elewacje zewn.: 1.fasada/el.pn./ 2.elewacja wsch., 3.elewacja pd.skrzydła 4.elewacja wsch.skrzydła
-----------------------------------	--	---

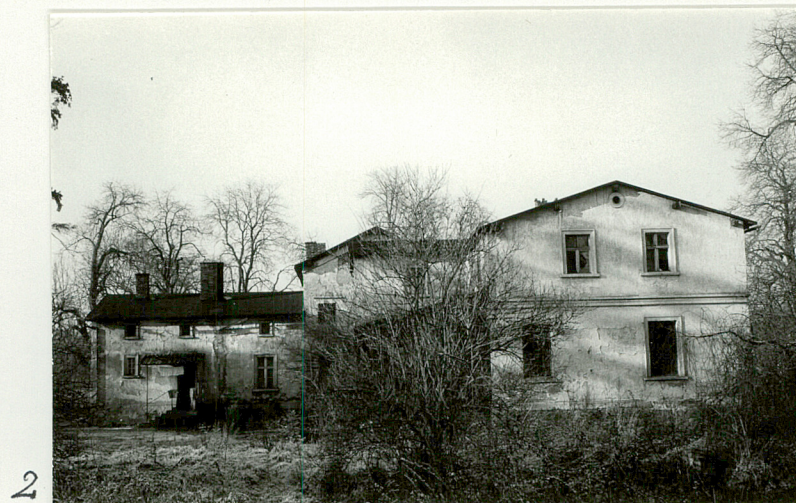
ELEWACJA WSCH.:rozczołkowana,złożona z dwukondygnacyjnej elewacji korpusu rozdzielonej gzymsem działowym z prostokątnymi opasanyimi oknami w obydwóch kondygnacjach.Zwieńczona trójkątnie z okrągłym,opasanyim lufci-kiem w szczycie.Do elewacji od wsch.przylega na wysokość pierwszej kondygnacji drewniana szopa z jednospada-wym dachem.Szopa przylega do pd.elewacji ryzalitu,w którego drugiej kondygnacji prostokątne,opasane okno.

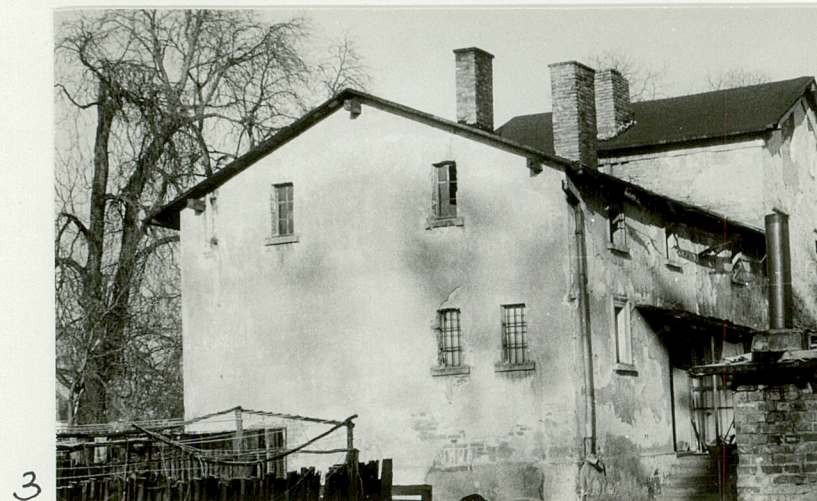
ELEWACJA PD.:rozczołkowana,złożona z dwukondygnacyjnej,pięciosiowej elewacji korpusu z jednoosiowym ryzali-tem środkowym zwieńczonym trójkątnie z prostokątnym,opasanyim wejściem na klatkę schodową z jednoskrzydłowymi szpagowymi drzwiami.Od wsch.do elewacji korpusu przylega drewniana przybudówka.Nad nią prostokątne,opasane okna elewacji-jedno zamurowane. Pozostałe okna w zach.części elewacji zamurowane. Elewacja pd.skrzydła jedno-kondygnacyjna,zwieńczona trójkątnie.W kondygnacji przyziemia dwa,małe prostokątne zakratowane okna.Takie sa-me okna w kondygnacji poddasza.

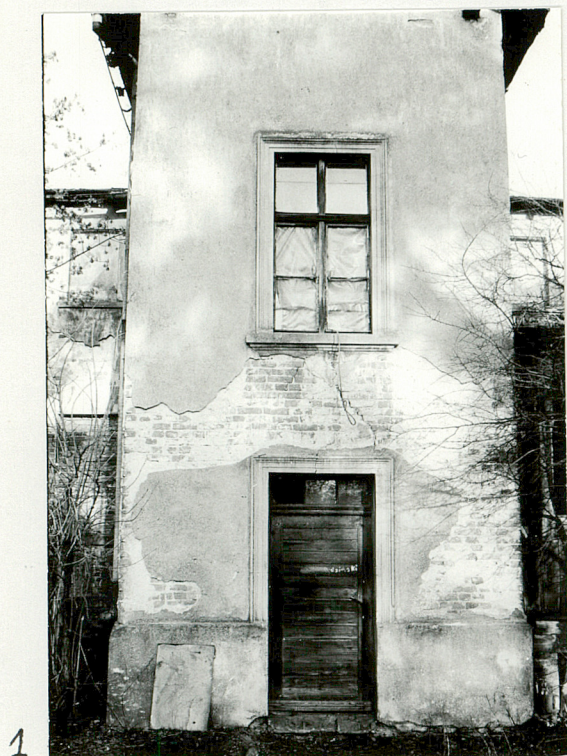
1. Miejscowość PAWŁOWO SKOCKIE	2. Obiekt (nazwa jak w karcie) DWÓR	3. Zawartość wkładki (nazwa obiektu lub materiału uzupełniającego) Zdjęcia detalu arch., wyposażenia: 1. ryzalit z klatką schodową w korpusie od pd., 2. wejście do skrzydła od wsch. 3. klatka schodowa w ryzalicie
-----------------------------------	--	--

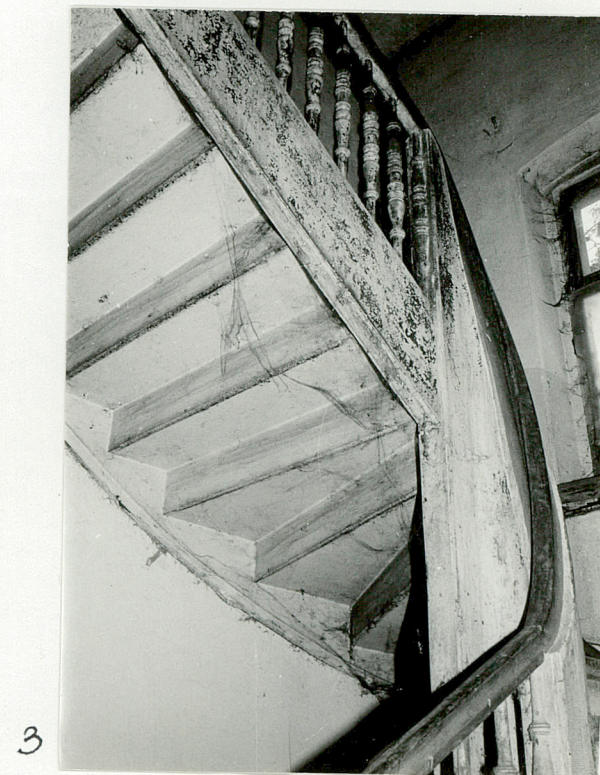
WYPOSAŻENIE:zachowane podłogi i stolarka okiennie-drzwiowa,oryginalne klatki schodowe policzkowe z balustradami W kilku pomieszczeniach korpusu i skrzydła piece kaflowe i angielskie zainstalowane po 1945 roku.

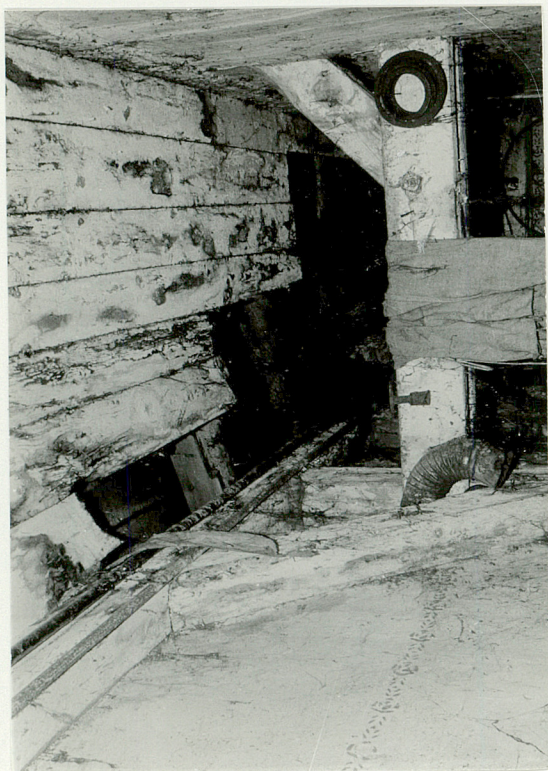
3. Zawartość wkładki (nazwa obiektu lub materiału uzupełniającego) Zdjęcia wnętrza dworu: 1. fragment poddasza w korpusie, 2. piwnica w korpusie, 3. ślady plafonu w korpusie na parterze

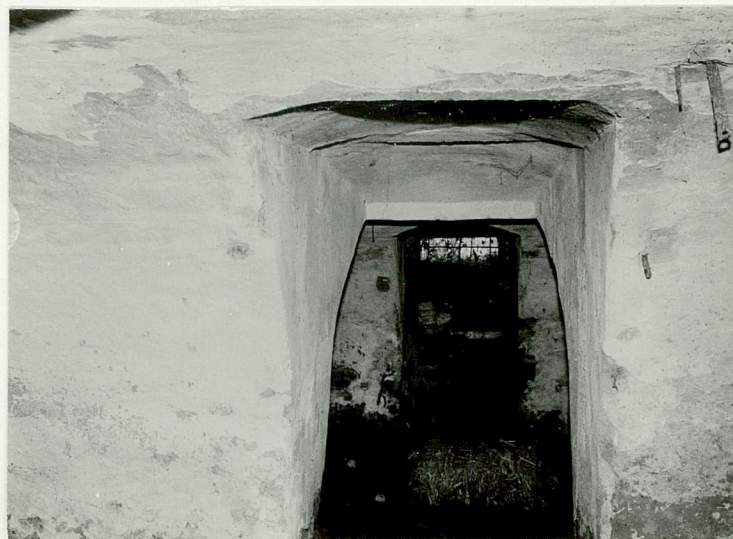
Budynek podpiwniczony ze studnią pod skrzydłem i systemem drenażowym
obecnie niedrożnych stąd woda w piwnicach, zawilgocone fundamenty.
Znaczne ubytki tynku na murach zewnętrznych, znaczne ubytki w detalu
architektonicznym. Zdewastowane schody przed fasadą. Zniszczone: pozba-
wione tynków i zagrzybione ściany wewnętrzne korpusu i skrzydła.
Przyczyną zawilgocenia ścian jest brak ogrzewania budynku a przede
wszystkim przeciekające poszycie dachów i pozrywane stropy na kon-
dygnacji poddasza. Konstrukcje więźby dachowej w 70% zawilgocone
i zmuśnięte. Poszycie dachów z papy nieszczelne i zniszczony w 80%
system rynien.

ad. DATOWANIE: dotyczy pierwotnej części założenia tj.korpusu,którego budowę ustala się na 1 poł.XIX wieku.Na ta-kie usytuowanie w czasie pozwala piwnica znajdująca się pod zach. częścią korpusu na osi pn.-pd.. Piwnica składa się z dwóch małych pomieszczeń/ZAŁ.4,fot.2/ sklepionych spłaszczonymi kolebami opartymi na szczytowych murach fundamentów i szerokim,grubym murze,niemającym kontynuacji w ścianach nośnych budynku,rozdzielającym pomieszczenia piwnicy. Piwnica prawdopodobnie jest wcześniejsza/XVIII/XIX wiek/ i wykorzystana jako fundamenty dla istniejącego korpusu.

20. Najpilniejsze postulaty konserwatorskie
1. Osuszenie piwnic przez udrożnienie systemów drenażowych
2. Uszczelnienie poszycia dachów, wymiana ele-
mentów konstr. więźby dachowej.
3. Założenie wspólnego dla wszystkich części dworu C.O.
4. Odgrzybienie fundamentów i ścian nośnych
budynków.
5. Wykonanie prac remontowych wew-
nątrz, założenie nowej inst. elektr., konser-
wacja zachowanych elementów drewnianych.
6. do p. 2. założenie na całym obiekcie sys-
temu rynien.

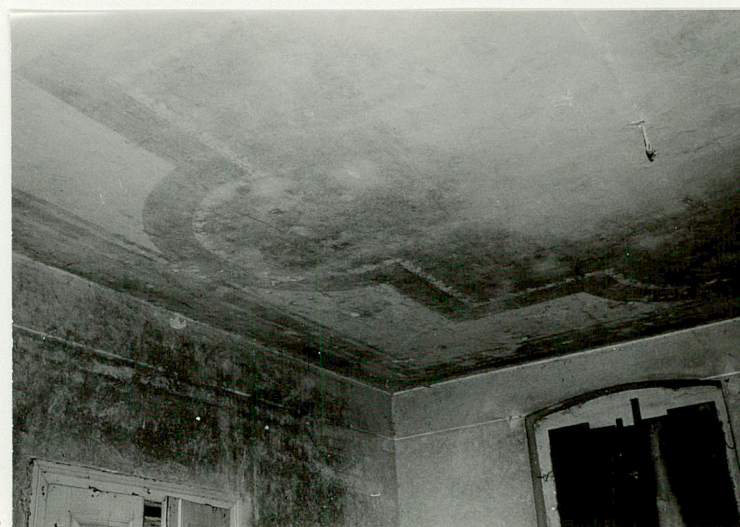
Wszystkie elementy stolarki jak: klatki schodowe, drzwi, framugi, okna
i ościeżnice, podłogi z deski zachowane, jednak znacznie zniszczone
i zaniedbane. W jednym z pomieszczeń reprezentacyjnych korpusu ślady
malowidła /plafonu/ na suficie. W pokojach mieszkalnych i kuchniach
pozostawiono piece kaflowe i angielskie.
