DOM MIESZKALNY I POCZTA, OB. DOM

RYDZYNA

ul. Rzeczypospolitej 5  
64-130 Rydzyna

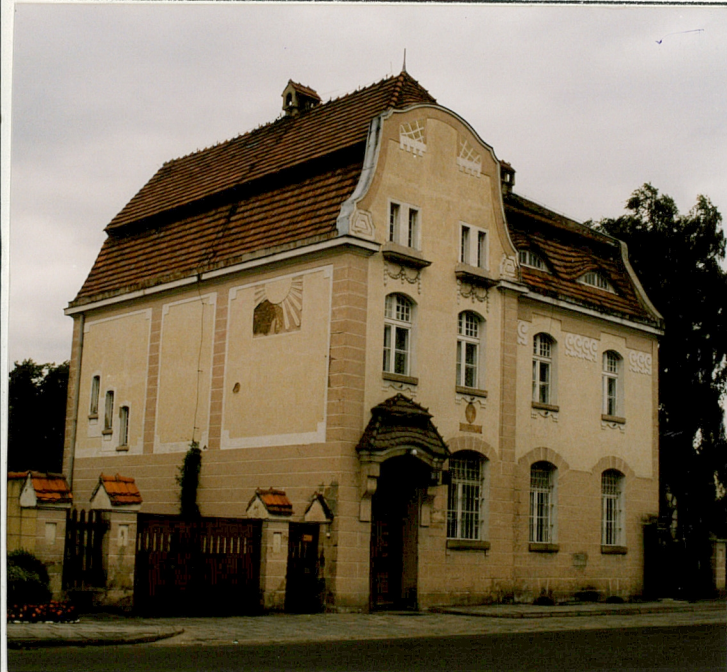
1. Sień zachodnia
2. Paczarnia, ob. dom
3. Gabinet naczelnika, ob. dom
4. Sień wschodnia
5. Poczekalnia, ob. sklep
6. Hala ruchu, ob. sklep
7. Toaleta

Klatka schodowa zajmuje szerokość całej sieni. Trakt wschodni budynku zajmują pomieszczenia dawnej poczty i tworzą go: w trakcie wschodnim - sień (4), z niej wejście do poczekalni (5) i dalej hali ruchu (6). Trakt zachodni tworzą: sień z klatką schodową (1), z niej wejście do paczarni (2), z której przejście do gabinetu naczelnika (3).

Dom wzniesiony na planie zbliżonym do kwadratu, z płytkim ryzalitem w południowej części budynku (-zajmującym całą szerokość budynku). Wewnątrz pomieszczenia w układzie dwutraktowym, z sienią wzdłuż elewacji południowej. Głębokość obu traktów jest równa.

W trakcie zachodnim sień szersza, mieszcząca klatkę schodową (1) prowadzącą do pomieszczeń mieszkalnych. W trakcie wschodnim sień węższa (4) prowadząca do pomieszczeń dawnej poczty. Ogółem do budynku istnieją 3 wejścia: dwa w elewacjach szczytowych (wschodniej i zachodniej) ryzalitu, trzecie w elewacji zachodniej budynku.

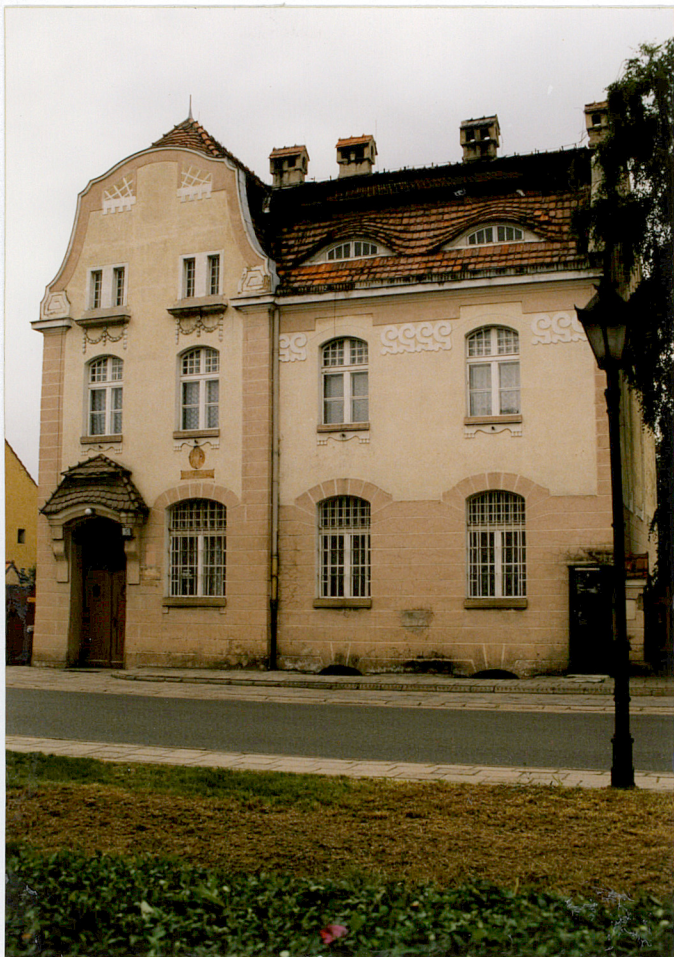
1. Elewacja frontowa - ujęcie od ulicy Rzeczypospolitej
2. Elewacja frontowa - wschodnia
3. Ściana zachodnia ryzalitu - ujęcie od strony podwórza
4. Ściana południowo-zachodnia ryzalitu - ujęcie od ulicy 3 Maja

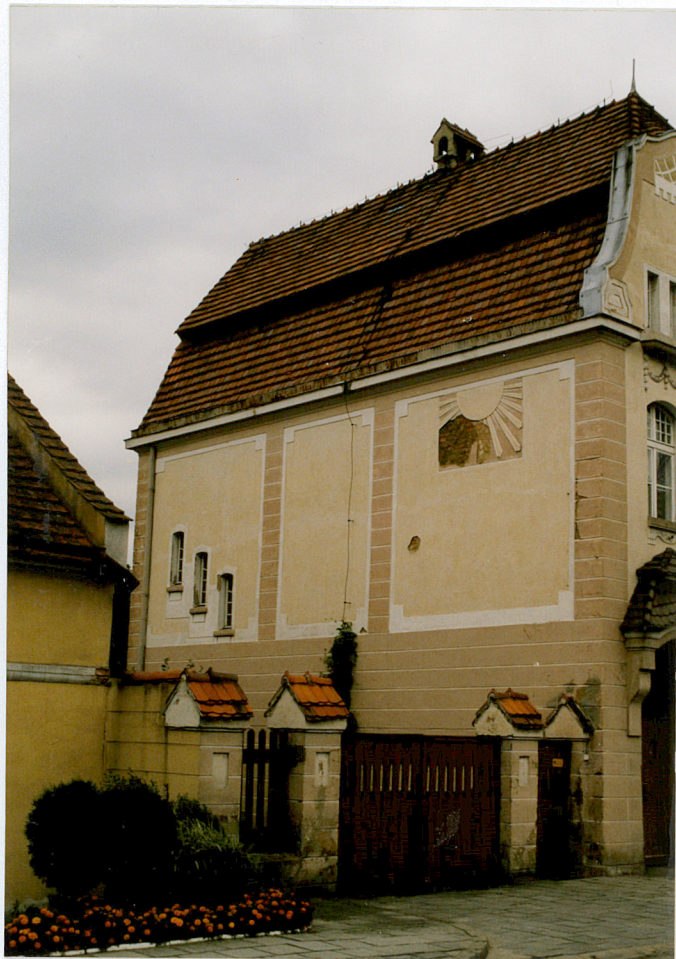
5. Elewacja południowa
6. Fragment II kondygnacji oraz poddasza wschodniej ściany ryzalitu - widoczne otwory okienne z dekoracją podokienną, fragmenty lizeny oraz spływu wolutowego szczytu ryzalitu

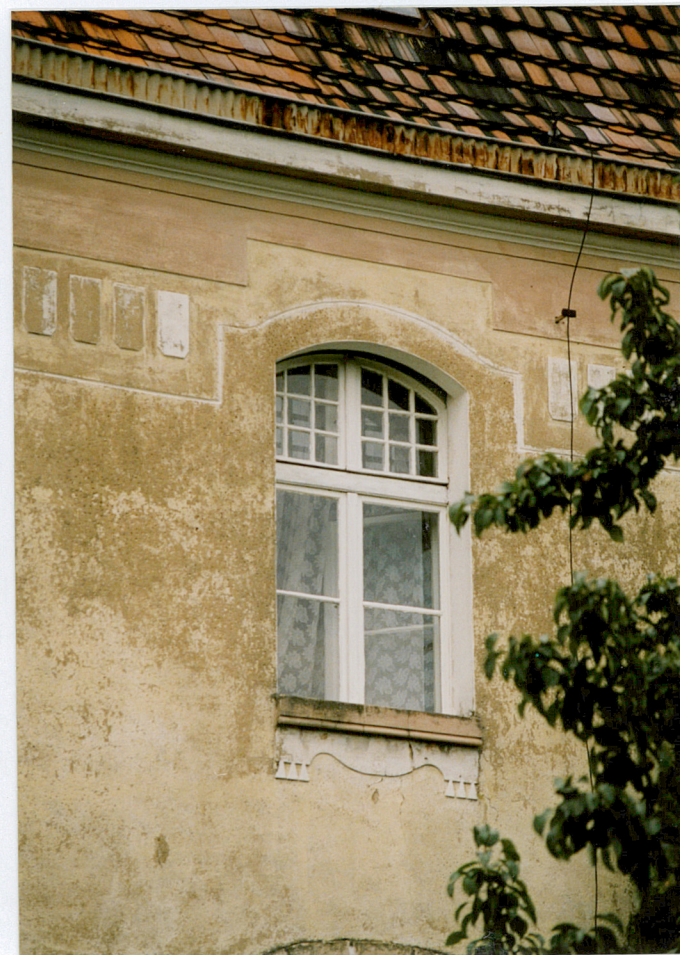
7. Otwór okienny II kondygnacji elewacji zachodniej z widoczną dekoracją podokienną oraz z dekoracją ścian elewacji
8. Elewacja zachodnia - widok od strony ogrodu i ulicy 3 Maja

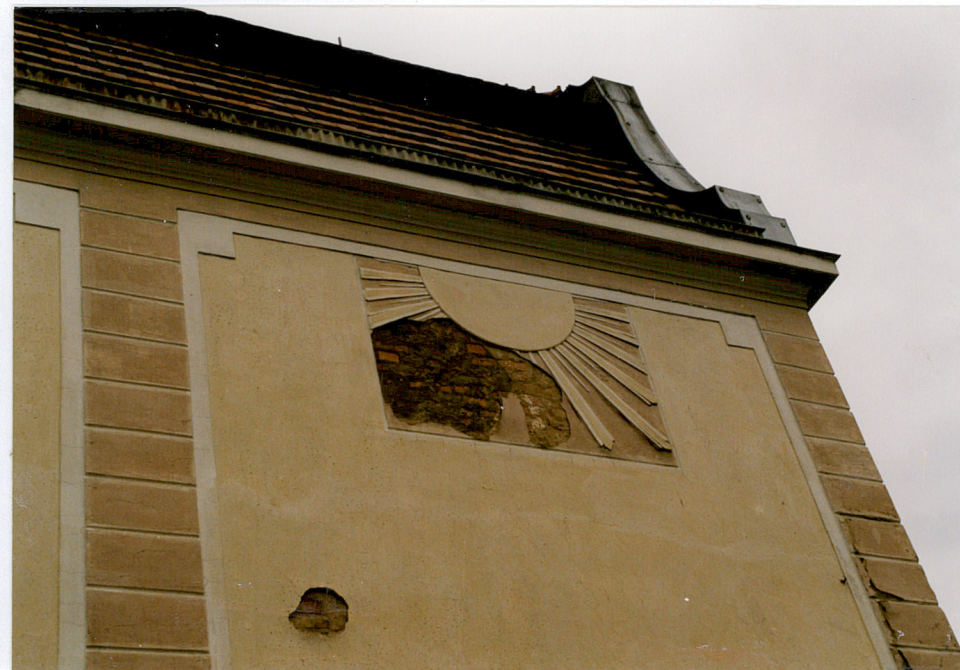
9. Fragment elewacji południowej z dekoracją sztukatorską w kształcie słoneczka - widoczne odspojenia tynku, fragmentaryczne zawigocenie i zmurszenie cegły

<p>20. Najpilniejsze postulaty konserwatorskie</p> <p>Należy wpisać do rejestru zabytków budynek gospodarczy oraz fragmenty zachowanego oryginalnego ogrodu - oba odpowiadające architektonicznie budynkowi mieszkalnemu. Należy odnowić elewacje z uzupełnieniem ściany południowej.</p>

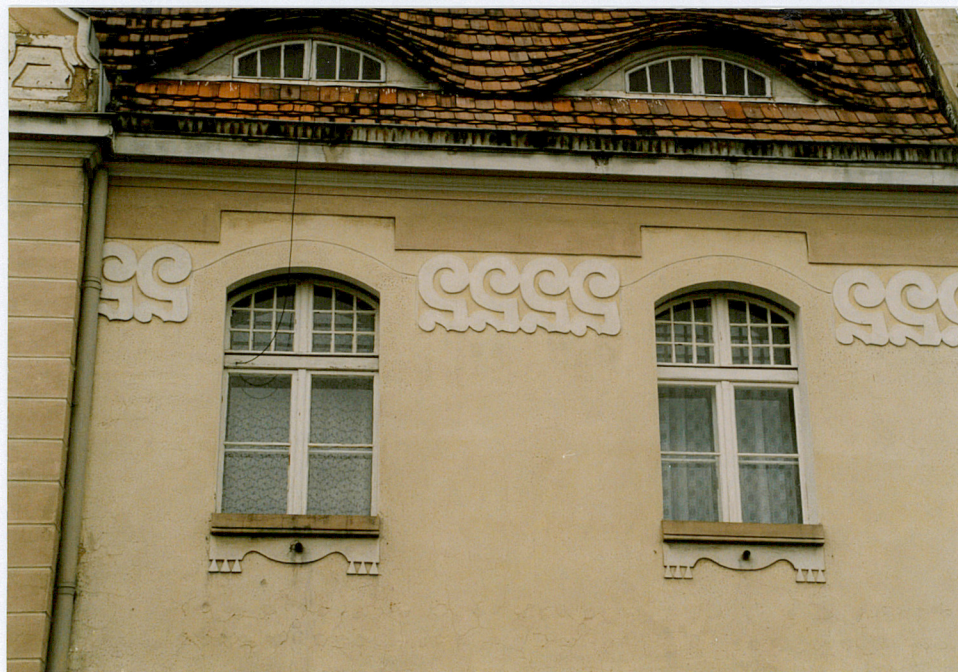
10. Fragment II kondygnacji elewacji wschodniej z pasem dekoracji wieńczącej elewację
11. Fragment dachu z systemem kominów
12. Główne drzwi wejściowe ( w elewacji wschodniej) do dawnego urzędu pocztowego

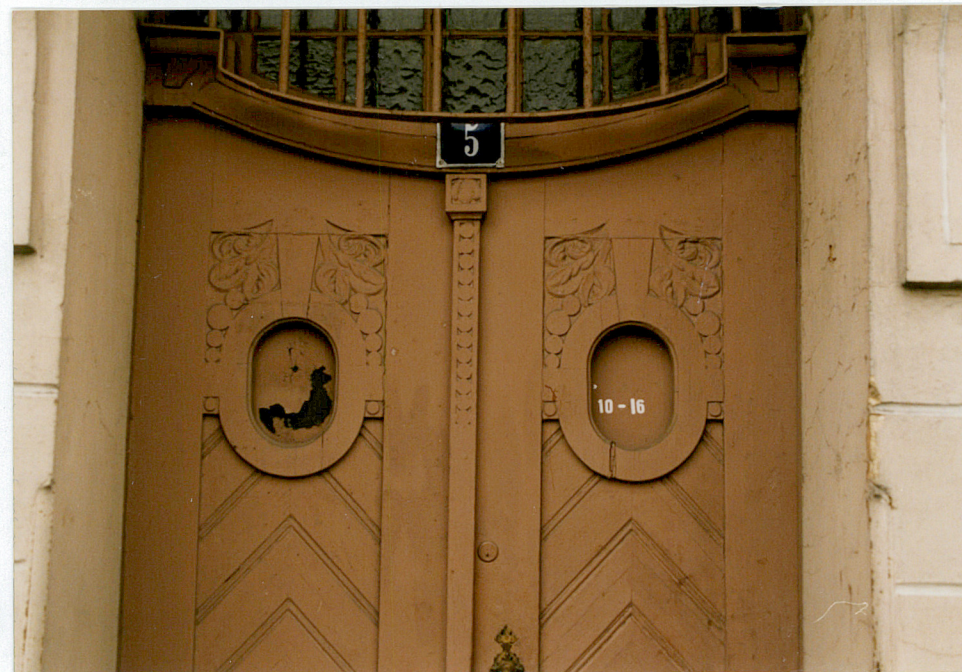
13. Górna część drzwi wejściowych (do urzędu pocztowego) z dekoracją snycerską
14. Mosiężna klamka i szyld głównych drzwi ( w elewacji wschodniej)
15. Drzwi do obecnej części mieszkalnej (od strony zachodniej, tj. podwórza)

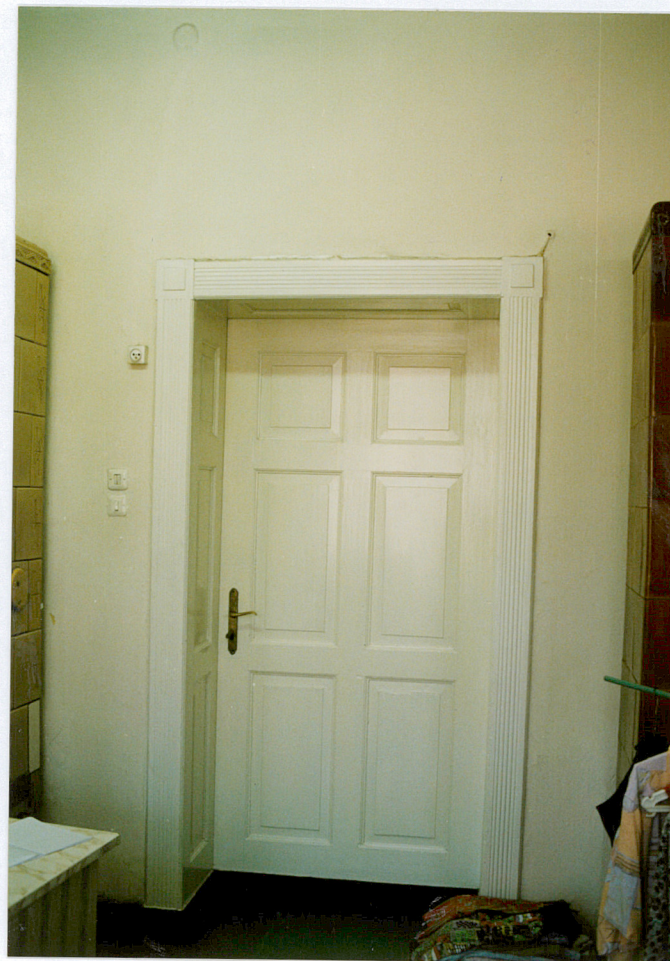
16. Drzwi wewnętrzne - w pomieszczeniu dawnej hali ruchu - w drewnianych szpaletach, ujęte w profilowane opaski
17. Fragment sieni (1) na wysokości I kondygnacji - widoczny początek biegu schodów i słupek balustrady

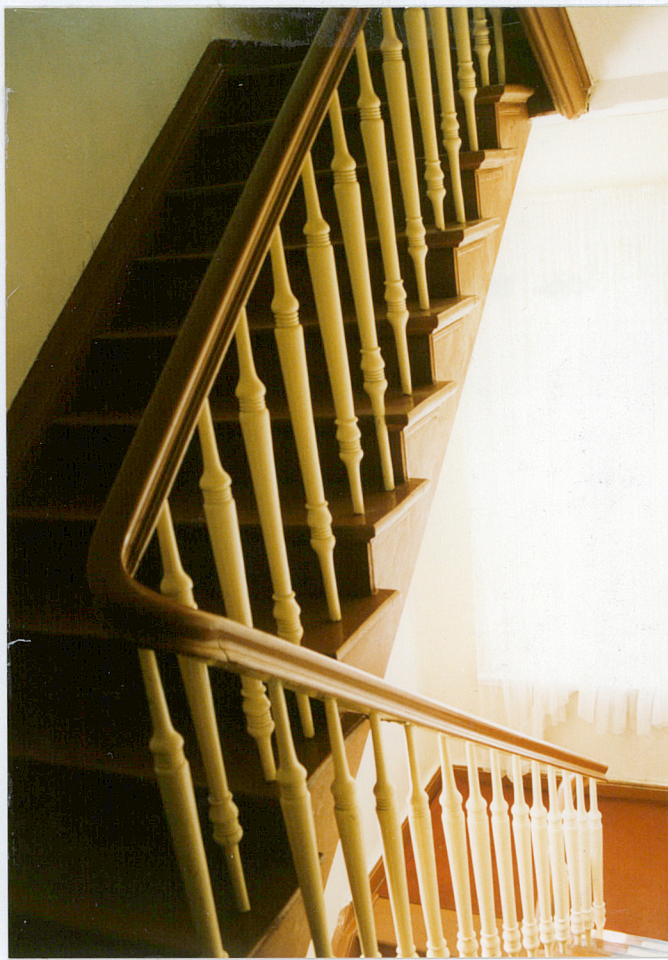
18. Klatka schodowa w sieni (1)
19. Fragment wieżby dachowej
20. Budynek gospodarczy w południowo-zachodniej części podwórza
21. Fragment oryginalnego ogrodzenia, zachowanego we wschodniej części posesji, przy budynku mieszkalnym

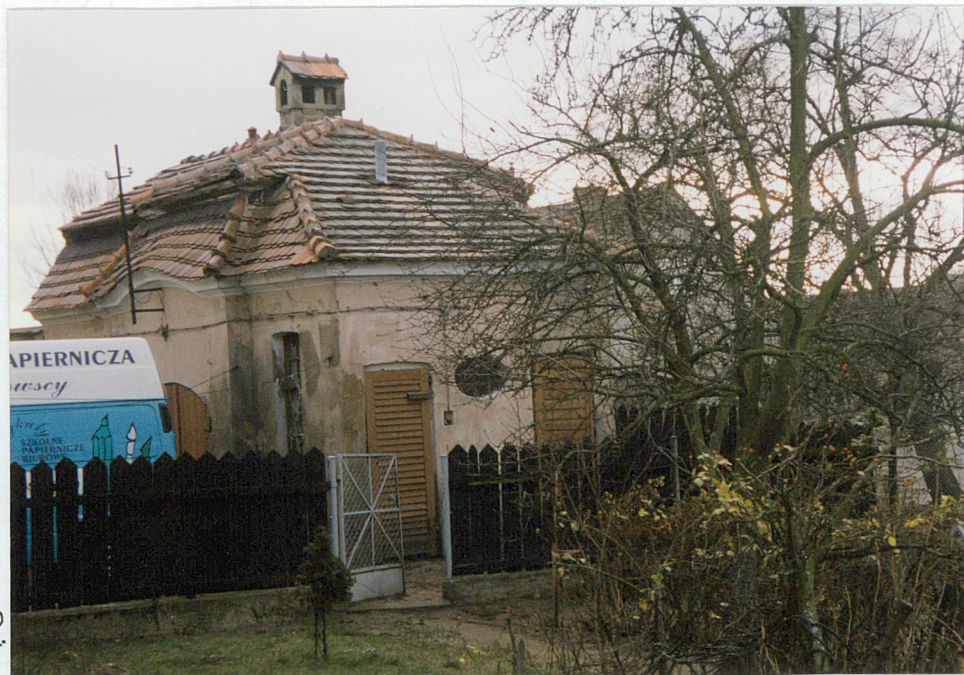
22. Elewacja północna
23. Elewacja północno-zachodnia
24. Elewacja zachodnia
25. Fragment elewacji zachodniej - owalny otwór okienny
26. Dach budynku gospodarczego widoczny od strony południowej - pozostała część tej elewacji zasłonięta przez sąsiedni budynek gospodarczy
