A	B	C	D	E	F	G	H	I	J	K	L	Ł	M	N	O	P	R	S	T	U	V	W	X	Y	Z	Nr
																										14325

1. Obiekt	2. Czas powstania	3. Miejscowość
DOM MIESZKALNY OB. POCZTA I BANK	1 poł. XIX w, odbudowa 1984	RYDZYNA

DOM MIESZKALNY OB. POCZTA, BANK - Rynek 5

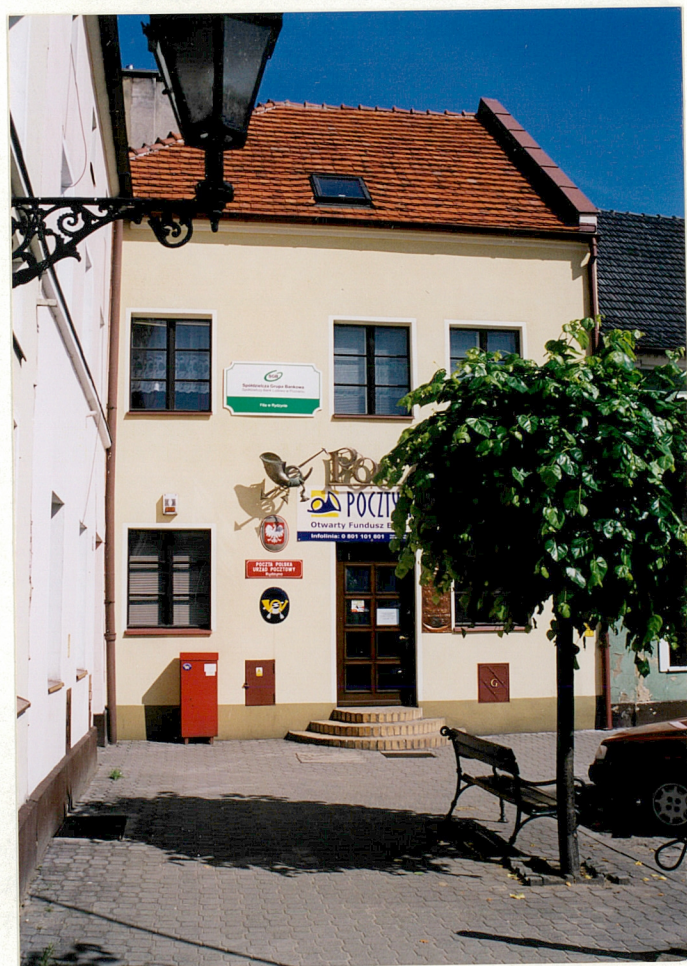
11. Zdjęcia, rzut, przekrój, sytuacja,

RZUT: budynek założony na rzucie prostokąta z nieprzelotowym korytarzem umieszczonym niemal na osi elewacji zachodniej oraz założonymi po bokach помещением. We wschodniej części korytarza schody na drugą kondygnację oraz odchodzący w kierunku północnym długi, wąski korytarz

BRYŁA: zwarta, częściowo podpiwniczona, dwukondygnacyjna z mieszkalnym poddaszem, nakryta dachem z charakterystycznym dla Rydzyny układem kalenic - części frontowej równoległej do pierzei rynku, w części tylnej - prostopadłej. Dachy dwuspadowe.

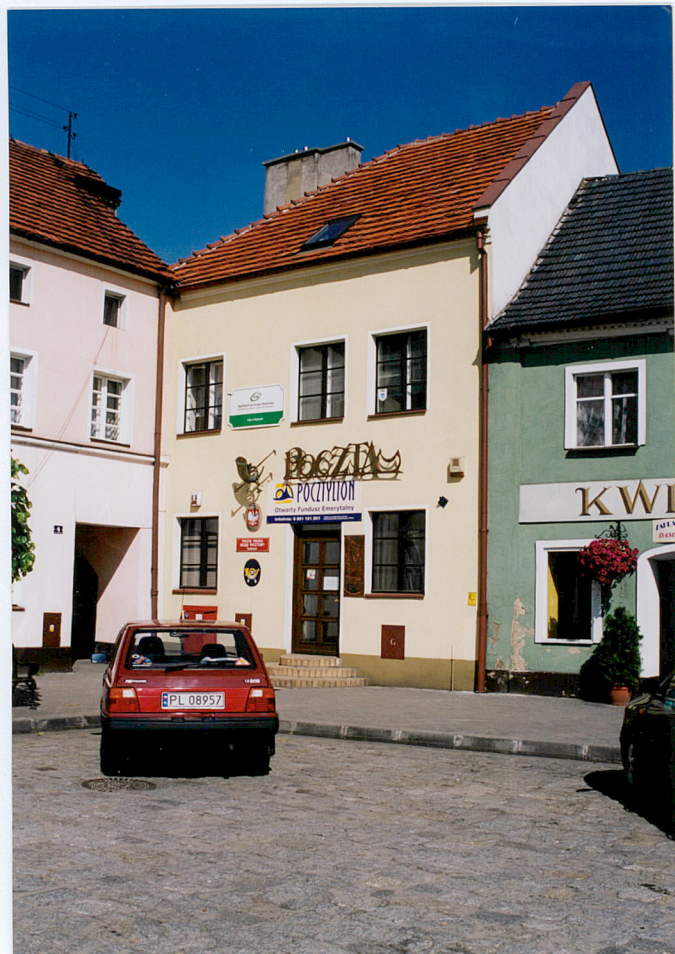
Nr zdjęcia	Opis zdjęcia
1	Widok ogólny fasady od południa
2	Widok ogólny fasady od południowego wschodu
3	Elewacja szczytowa tylna
4	Miedzuch - widok od strony północnej
5	Pomieszczenie od frontu - sala operacyjna
6	Korytarz i schody na piętro
7	Posesja i miedzuch widoczne od ul. Słowackiego
8	Widok ogólny północnej pierzei rynku

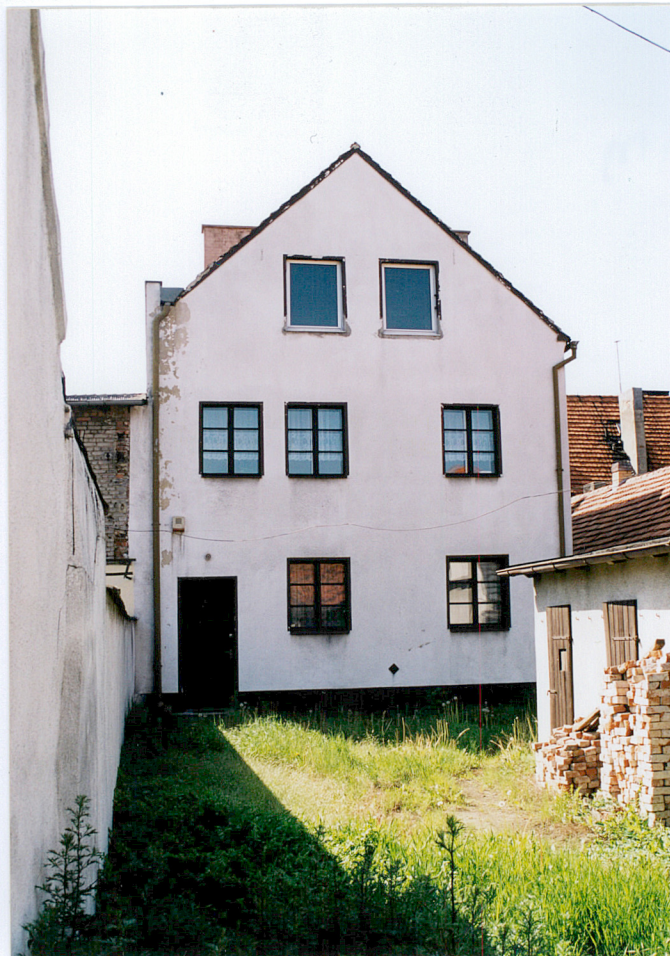
3

ELEWACJE: - frontowa trójosiowa z przesuniętą osią środkową. W przyziemiu pośrodku otwór drzwiowy poprzedzony półkolistymi schodkami. Elewacja boczna zachodnia trójosiowa, dwukondygnacyjna z trójkondygnacyjną częścią środkową. Elewacja tylna - północna, szczytowa, trójosiowa, od strony zachodniej w przyziemiu otwór drzwiowy.

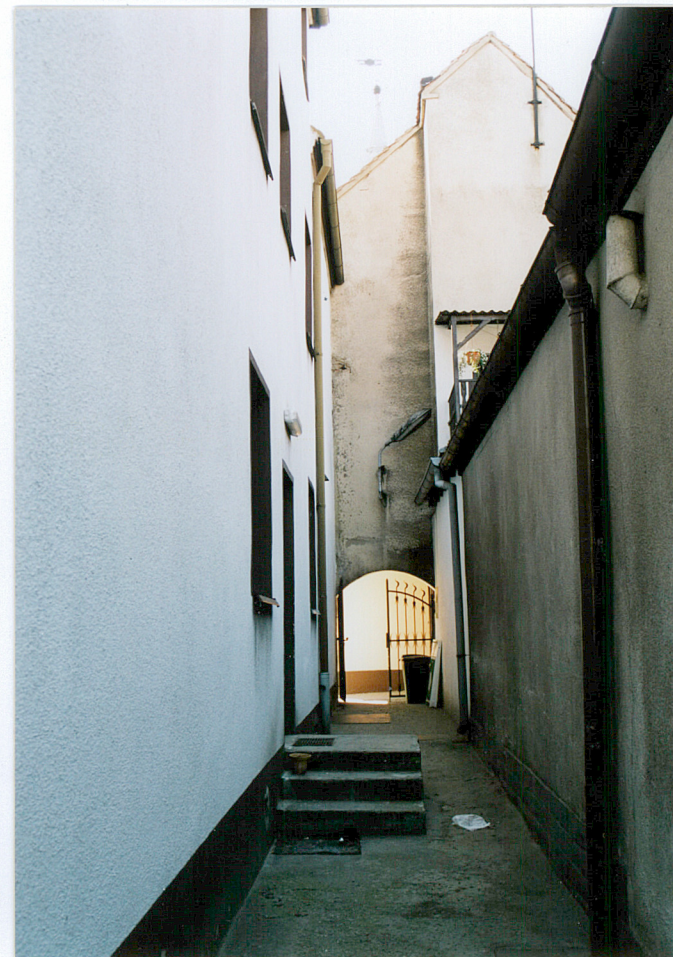
4

SYTUACJA: Rydzyna to niewielkie miasteczko położone 10 km na południowy wschód od Leszna, przy drodze Leszno- Wrocław. Ośrodkiem rozplanowania jest kwadratowy rynek z dwukondygnacyjną zabudową. W zachodniej pierzei rynku zlokalizowany jest budynek ratusza, usytuowany na osi ulicy przecinającej pierzeję wschodnią i zamkniętej bryłą pałacu. Dom nr 5 położony jest w północnej pierzei Rynku, w narożniku północno - zachodnim. Wzdłuż zachodniej granicy budynku zachowany tzw. miedzuch łączący Rynek z ulicą Słowackiego, obecnie zamknięty ażurową bramką.

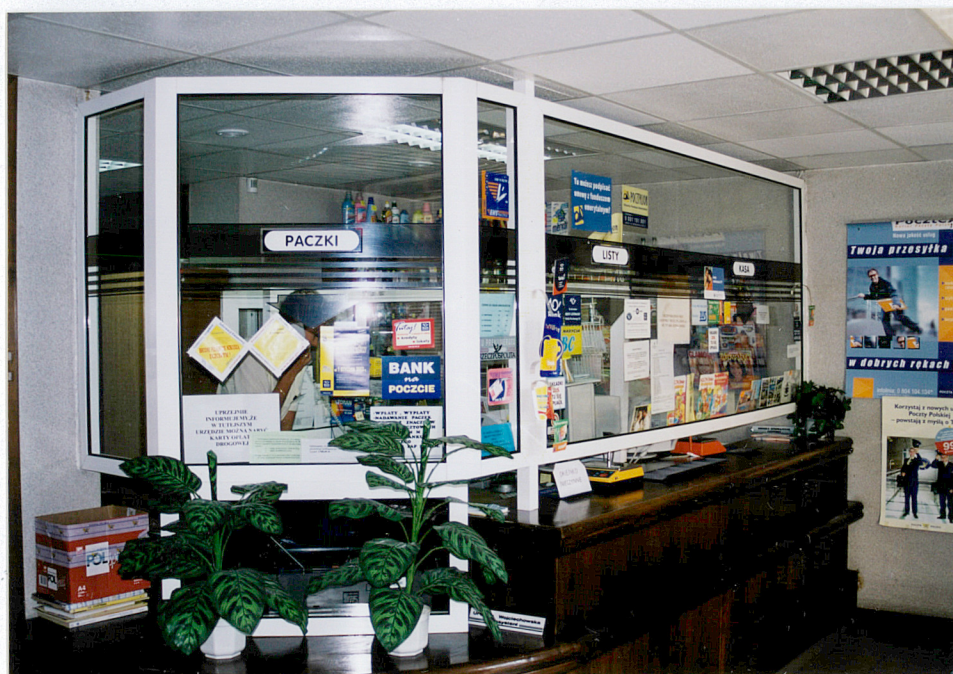
5

WNĘTRZA: - całkowicie przekształcone, w części frontowej na całej szerokości sala operacyjna, za nią w narożniku biuro oraz magazyn, dalej poprzeczny korytarz ze schodami. Od którego odchodzi wąski korytarz o biegu pierwotnym.

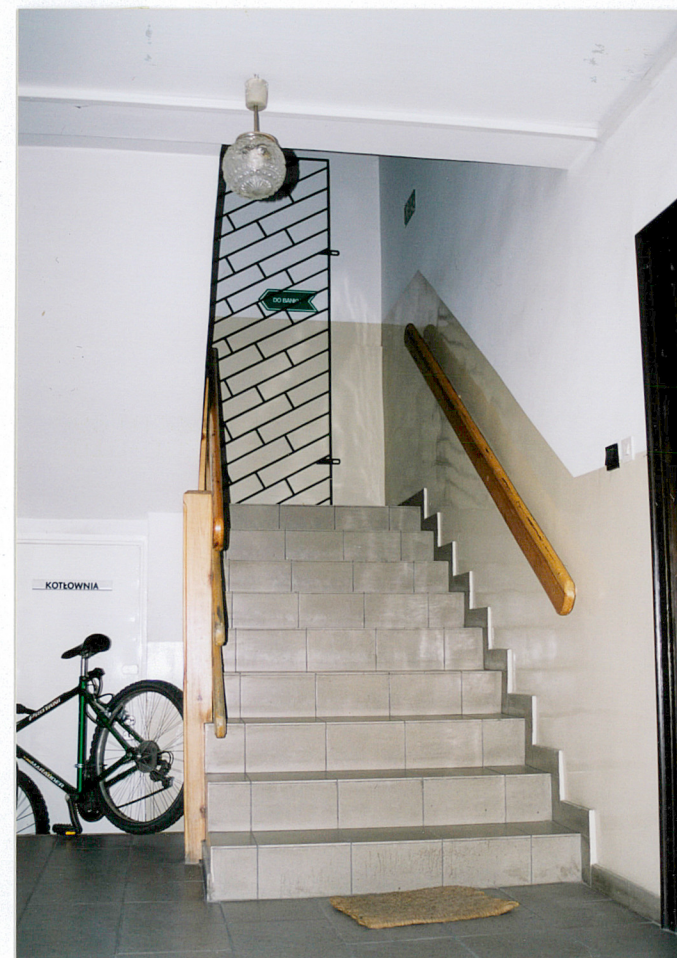
6

Schody: zewnętrzne ułożone półkoliście z cegły, wewnętrzne dwubiegowe ze spocznikiem, betonowe monolityczne, wyłożone płytkami ceramicznymi.
