1. Obiekt

DOM MIESZKALNY

RYDZYNA

ul. Wolności 6
64-130 Rydzyna

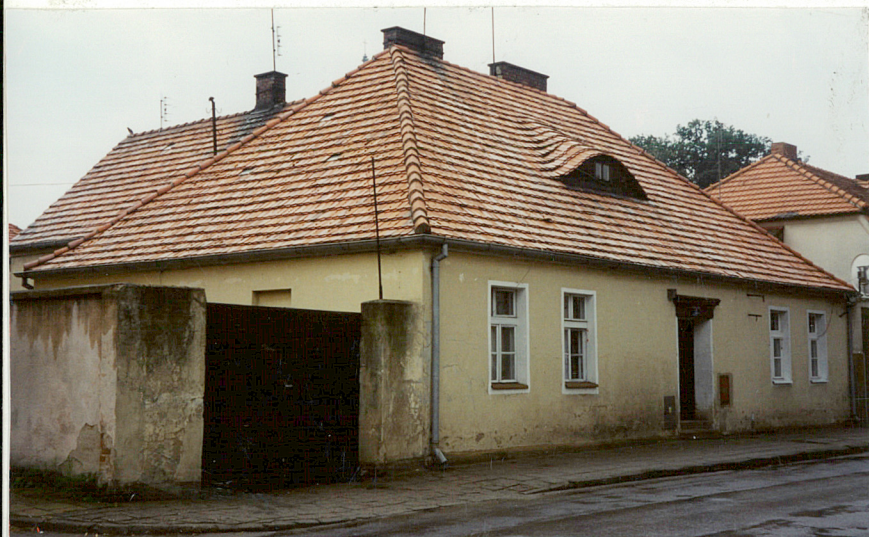
- 1,2. Sien, ob. korytarz
7,3,9,11. Kuchnia
4,10. Łazienka
5,12. Pokój
6. Komora, ob. pokój
8. Warsztat stolarski,
ob. pokój

Budynek założony na rzucie prostokąta, z dobudowaną od wschodu dobudówką mieszczącą pomieszczenie /8/. W pomieszczenie to wpisana jest wschodnia część sieni /2/. Dobudówka przesunięta jest z osi budynku w stronę północną. Po dostawieniu dobudówki sień /2/ skręca w stronę południową i w tej części znajduje się wyjście na podwórze. Układ wnętrz dwutraktowy, z przelotową sienią na osi. W sieni /1/, do roku 70-tego, istniała „czarna kuchnia”, przerobiona później na pralnię. Pod nią znajdowały się schody do piwnicy. Piwnica znajdowała się pod obecnym pomieszczeniem /7/. Wejście na strych znajdowało się przy południowej ścianie sieni /2/. Po drugiej stronie sieni znajdowała się wędzarnia. Obecnie w miejscu „czarnej kuchni” znajdują się schody na strych, a piwnica została zasypana. Zlikwidowana została również wędzarnia. Sień została przedzielona drzwiami na szerszą część /1/ i węższą część /2/.

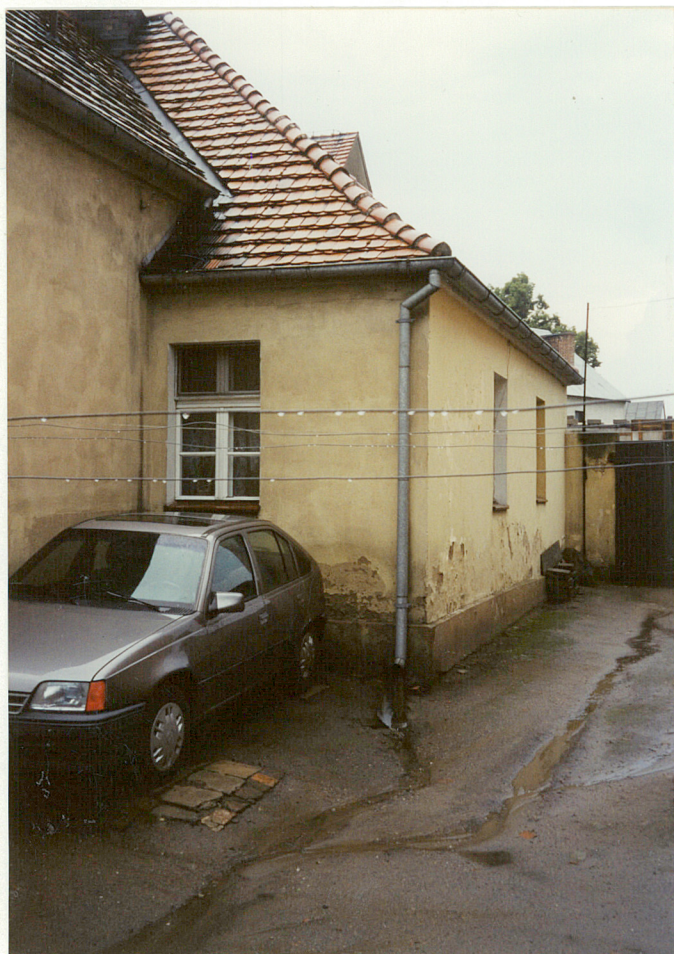
1. Elewacja frontowa, zachodnia
2. Elewacja północna
3. Elewacja wschodnia
4. Jedno z najstarszych, zachowanych okien - elewacja wschodnia
5. Główne drzwi wejściowe - ujęcie od ulicy Wolności
6. Główne drzwi wejściowe - ujęcie z korytarza /1/
7. Główne drzwi wejściowe - zachowany zamek skrzynkowy
8. Główne drzwi wejściowe - górna płycina z zawiasem oraz zasuwą zamykającą skrzydło drzwi
9. Główne drzwi wejściowe z zachowanym szyldem oraz klamką
10. Główne drzwi wejściowe z zachowaną, dekoracyjną belką nadproża
11. Fragment sieni /1/
12. Fragment sieni /2/
13. Strop belkowy w sieni /1/
14. Strop belkowy w sieni /1/ - dekoracyjnie sfazowane krawędzie centralnej belki
15. Schody na poddasze
16. Fragment sieni /1/ - miejsce po dawnej czarnej kuchni, obecnie mieszczące schody na poddasze
17. Poddasze - widoczny fragment ściany komina
- 18, 19. Wieżba dachowa

W południowej ścianie dobudówki, na osi, pojedyncze okno. W ścianie wschodniej również pojedyncza oś, przesunięta w stronę północną. Elewacja północna dwuosiowa, z otworem okiennym w części wschodniej oraz blendą okienną w części zachodniej. Elewacja południowa gładka, pozbawiona okien i drzwi.

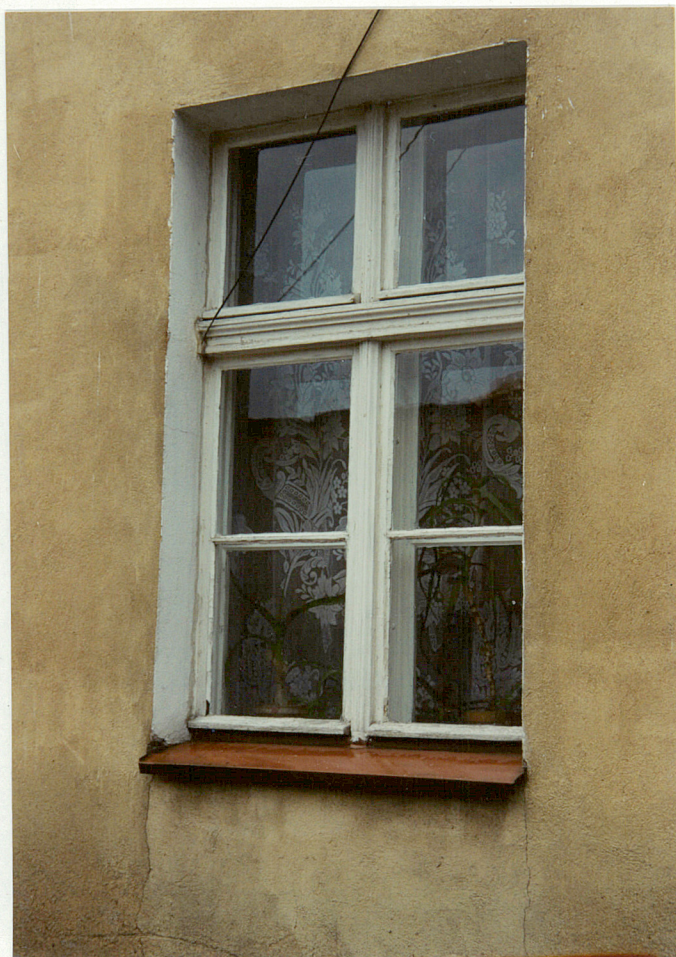
4.

Okna konstrukcji skrzynkowej, podwójne, zamknięte prosto, dwudzielne, trójpoziomowe (sześciokwaterowe), z przechodzącym ślemieniem. W przeważającej ilości okna posiadają ramiaki proste. Jedynie okna w dobudowanej części posiadają ślemię i słupki pokryte kanelowaniem. Skrzydła okien zawieszone na prostych zawiasach czopowych. Zamknięcia okien zwykłe.

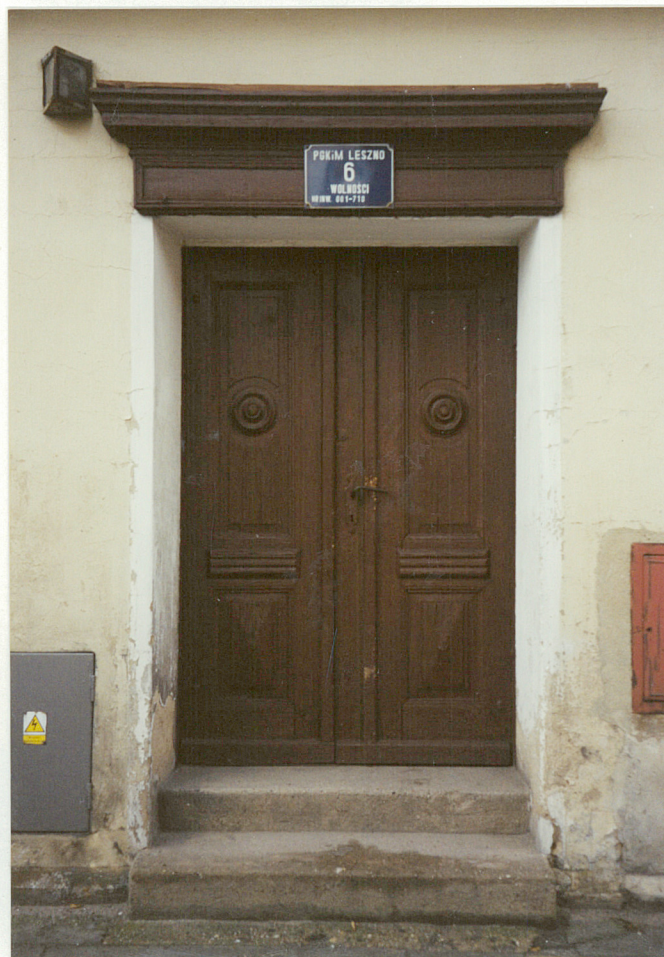
5.

Drzwi zewnętrzne, z sieni /2/ na podwórze jednoskrzydłowe, ramowe, z wypełnieniem klepkowym w układzie żaluzjowym. Drzwi wejściowe w elewacji frontowej dwuskrzydłowe, ramowo-płycinowe, zawieszone na zawiasach tarczowych. Dolne płyciny o wykroju niskich prostokątów, górne płyciny o wykroju wydłużonych prostokątów. Od strony wewnętrznej płyciny wypełnione gładkim lustrem. Zewnętrzna strona drzwi bardziej dekoracyjna. Krawędzie płycin o profilu uskokowy. Dolne płyciny wypełnione formą rautu, górne lustrem, w którego środkową część wpisane są trzy okręgi. Dolne i górne płyciny oddzielone od siebie rodzajem trzech półwalców wyciętych w drewnie. W drzwiach zachowane elementy ślusarki w postaci: zamka skrzynkowego, dekoracyjnego szyldu i żeliwnej klamki. Nad drzwiami zachowane dekoracyjne, drewniane nadproże o barokowych kształtach. Dolną część nadproża stanowi forma drewnianej supraporty w kształcie leżącej płyciny o profilowanych krawędziach. Nad nią wystający, drewniany gzyms odcinkowy o bogatym profilu.

20. Najpilniejsze postulaty konserwatorskie 1. Zlikwidować istniejące zawilgocenie w budynku. 2. Uszczelnić i zakonserwować barokowe drzwi wejściowe. 3. Uzupełnić, bądź przełożyć, ceramiczne pokrycie dachowe

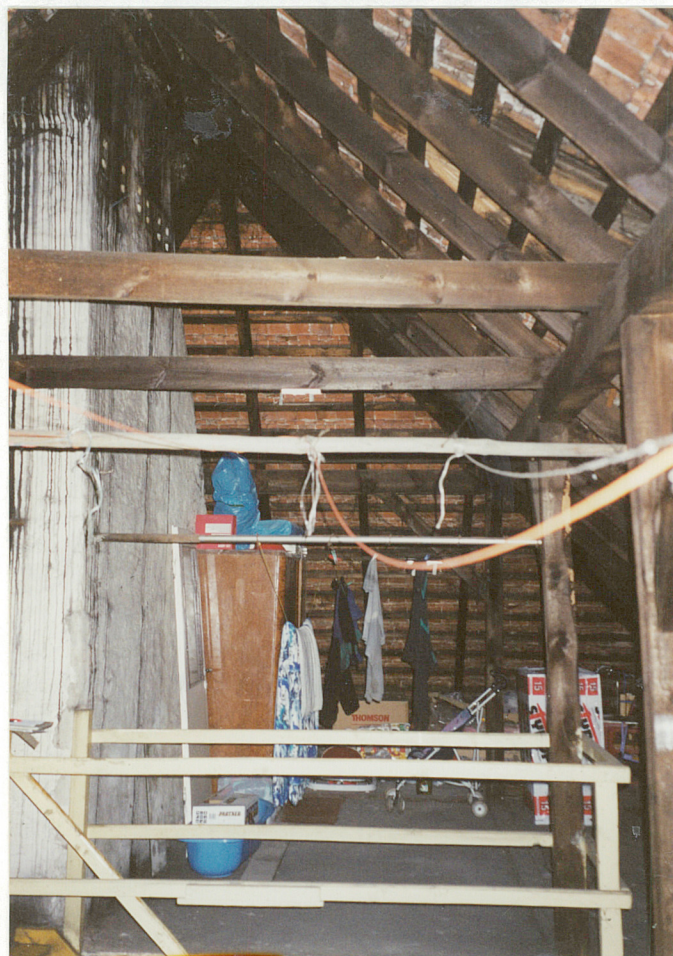
18.

Wieżba dachowa drewniana, płatwiowo-krokwiowa, wsparta na dwóch rzędach drewnianych stolców. Wieżba nowa, z elementami drewnianymi łączonymi na gwoździe. Do lat 70-tych wieżba była konstrukcji jętkowej, z trzema stolcami wspierającymi krokwie przy kalenicy.
