OŚRODEK DOKUMENTACJI
ZABYTKÓW W WARSZAWIE
KARTA EWIDENCYJNA ZABYTKÓW
ARCHITEKTURY I BUDOWNICTWA

DOM MIESZKALNY OB. OŚRODEK KULTURY

RYDZYNA

Rynek 8 ,d. Nr 7
64-130 Rydzyna

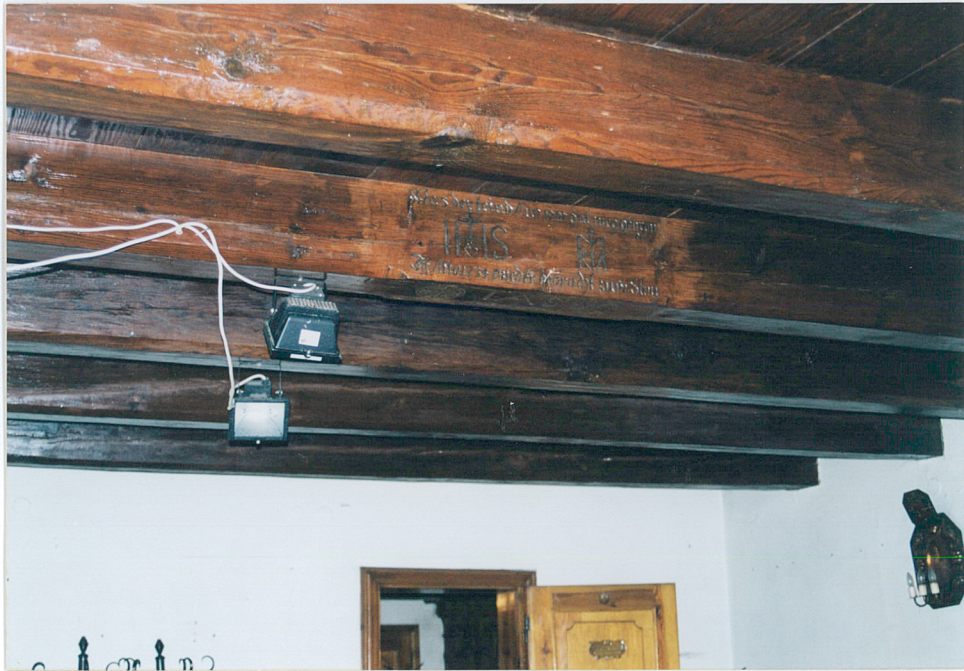
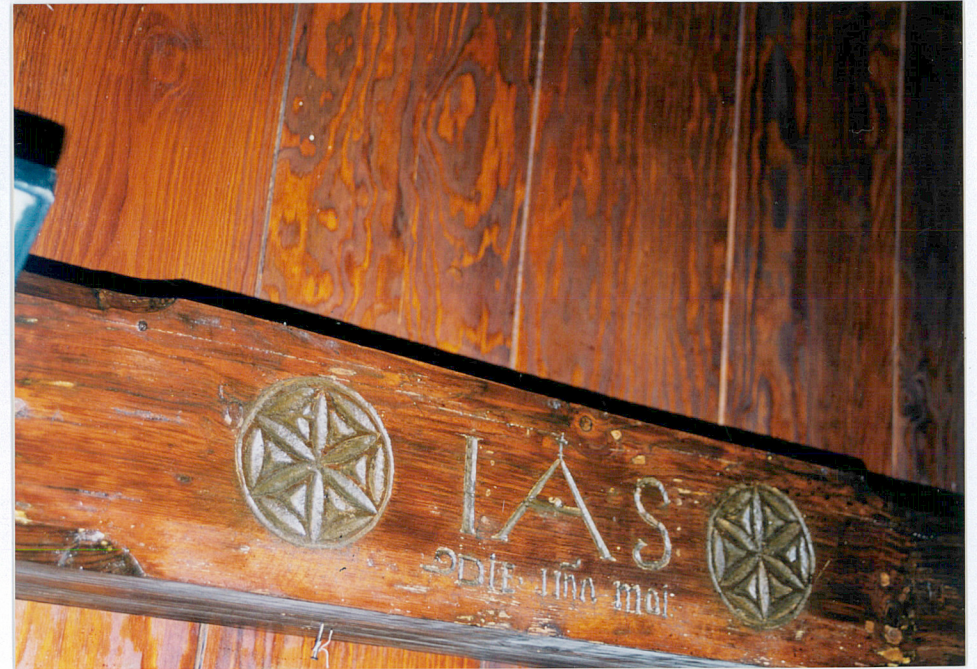
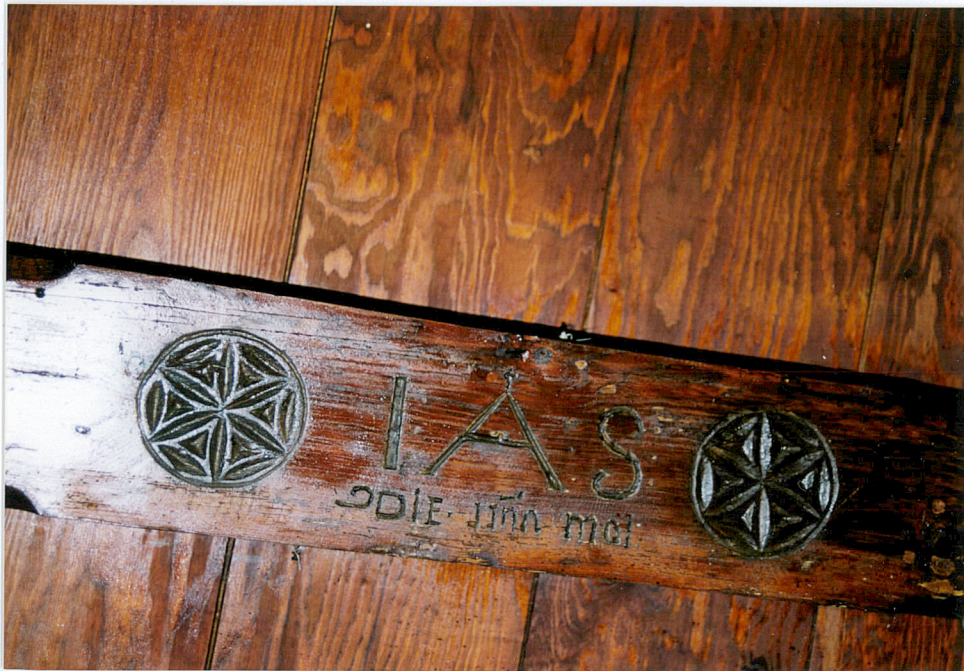
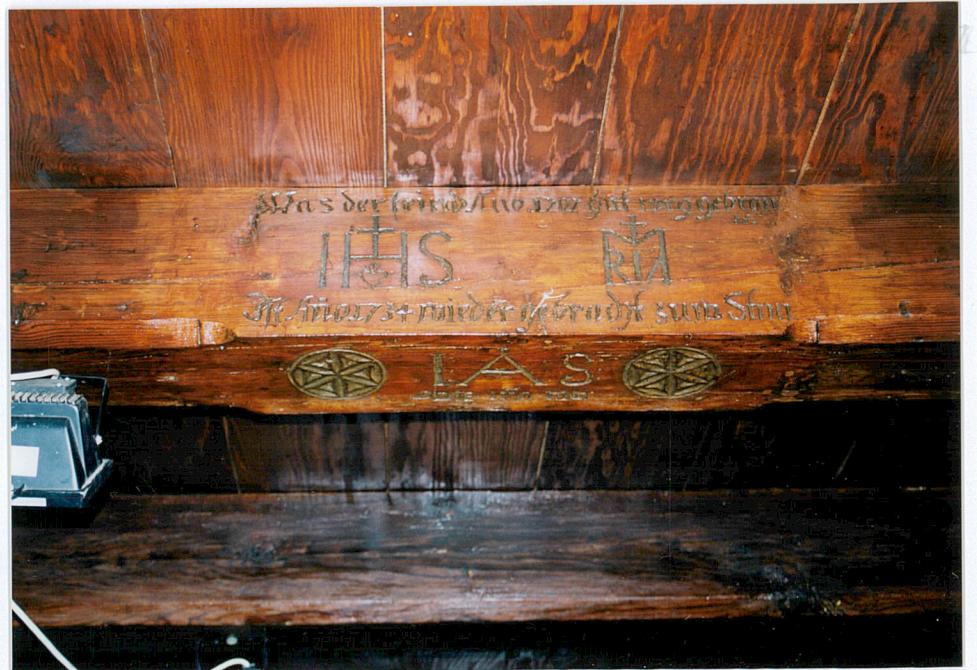
WYPOSAŻENIE: - belka stropu z wyrytym tekstem

Was der feind Ano 1707 hat neugebrandt (?)

IHS MARIA

Ist Ano 1734 wieder gebracht zum Stan. IAS
