SZKOŁA PODSTAWOWA NR 1 W RYDZYNIE

ul. Zamkowa 2  
64-130 Rydzyna

1237/A

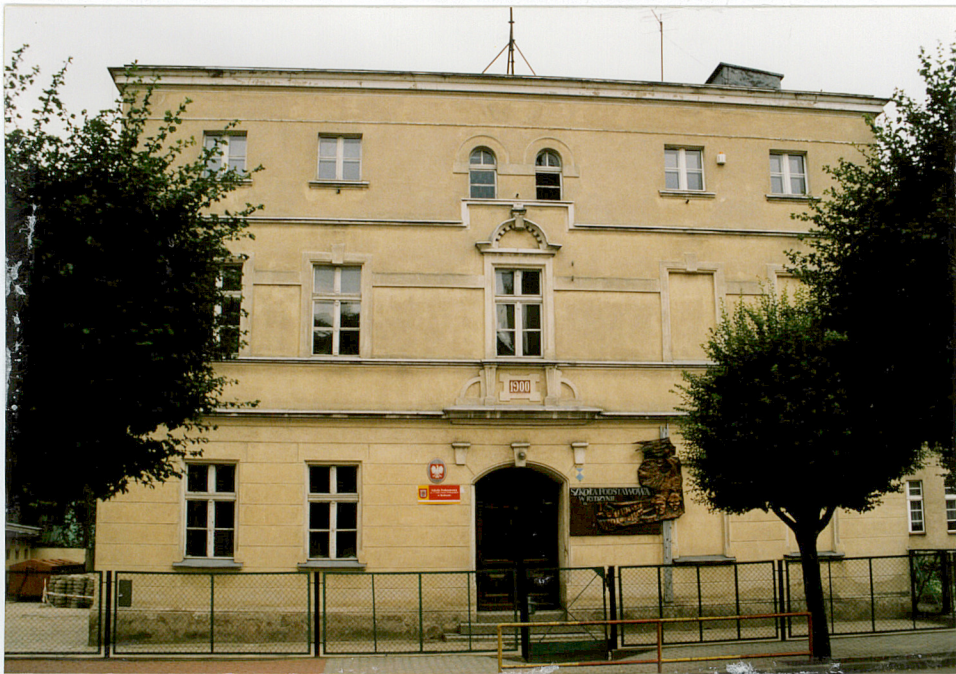
1. Budynek szkolny (elewacja północna i zachodnia) - ujęcie z ulicy Zamkowej
2. Elewacja frontowa, północna - ujęcie z ulicy Zamkowej
3. Elewacja zachodnia - ujęcie z Placu Dąbrowskiego
4. Elewacja wschodnia - ujęcie z boiska szkolnego
5. Elewacja południowa
6. Główne wejście do części szkolnej w elewacji frontowej

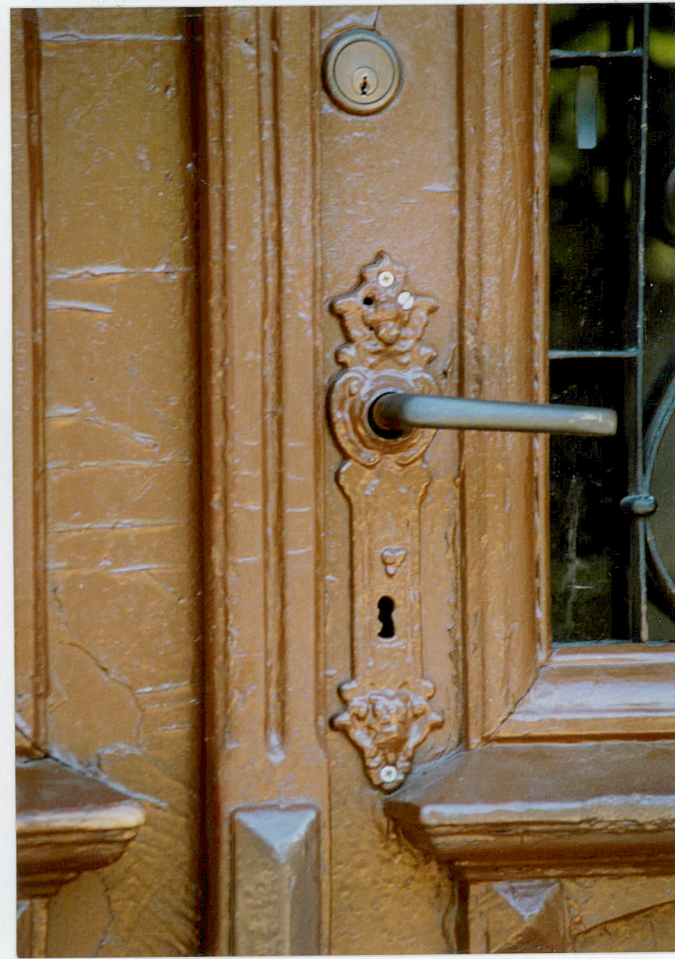
7. Zachowany szyld głównych drzwi wejściowych
8. Okno w części szkolnej, w II kondygnacji, w opasce, z kluczem, z przechodzącym profilowanym ślemieniem i słupkiem pokrytym dekoracją

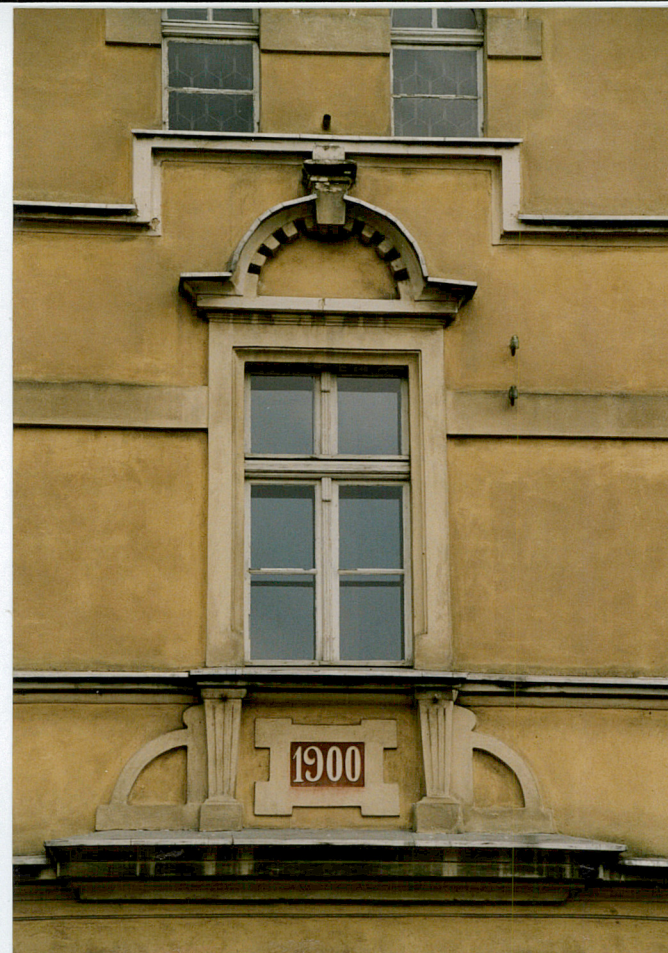
9. Okno klatki schodowej w II kondygnacji części szkolnej z dekoracją i data 1900
10. Dekoracyjne, choć pomalowane farbą olejną, zamknięcie okna w klatce schodowej w II kondygnacji części szkolnej

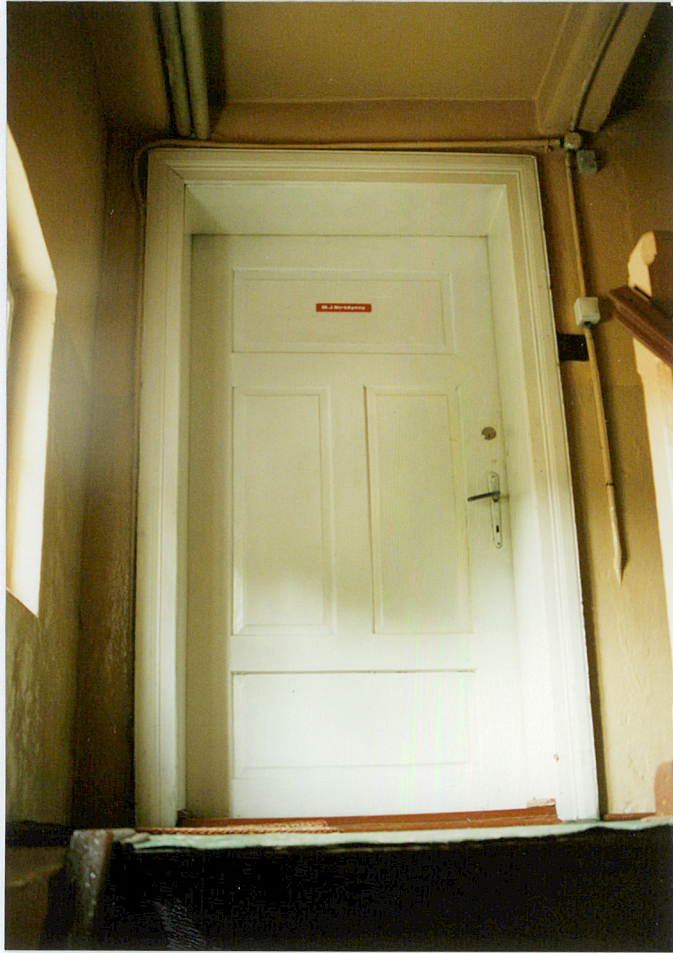
11. Drzwi, w opasce i gładkich szpaletach, do części mieszkalnej
12. Drzwi do klasy
13. Szyld w drzwiach w I kondygnacji części mieszkalnej
14. Fragment szyldu w partii poddasza części szkolnej

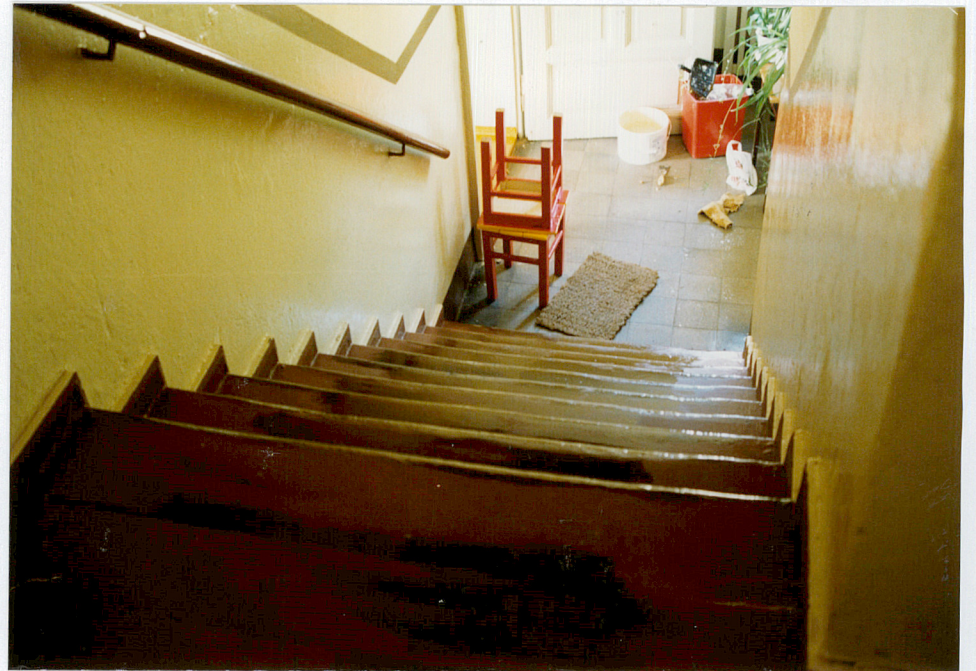
15. Fragment stropu klatki schodowej widziany z I kondygnacji
16. Klatka schodowa części szkolnej - widok z podestu poddasza na II kondygnację
17. Klatka schodowa części mieszkalnej

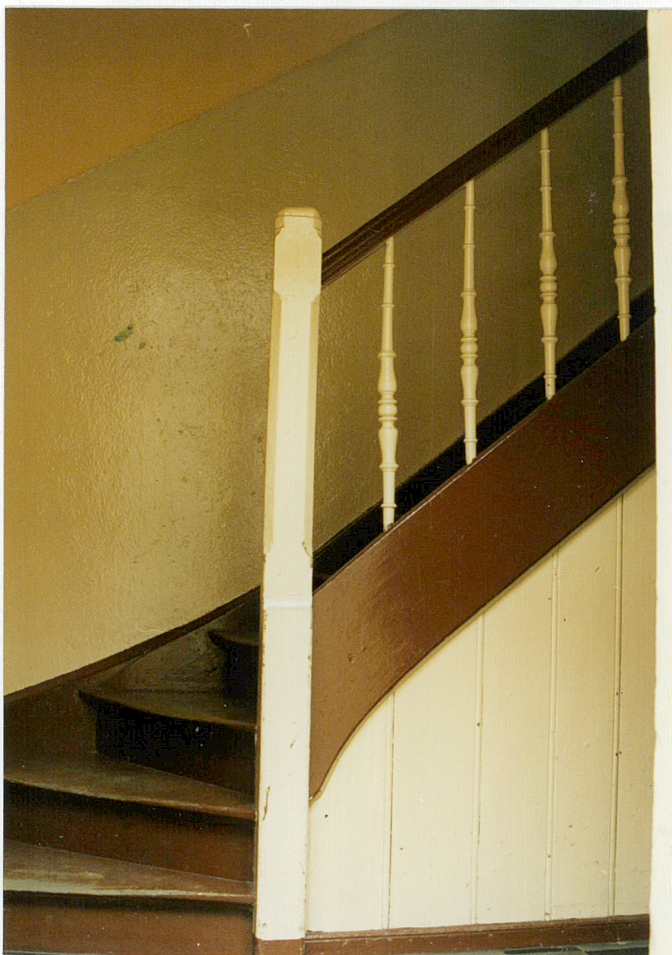
18. Początkowy bieg schodów w klatce, w części mieszkalnej - widoczny słupek
19. Fragment balustrady z poręczą, wypełniającymi tralkami i słupkiem
20. Fragment piwnicy z kuchnią szkolną
