KARTA EWIDENCYJNA ZABYTEKÓW
ARCHITEKTURY I BUDOWNICTWA

KONWIKT PIJARÓW OB. SZKOŁA (27)

RYDZYNA

740/Wlkp/A z 31.03.2009

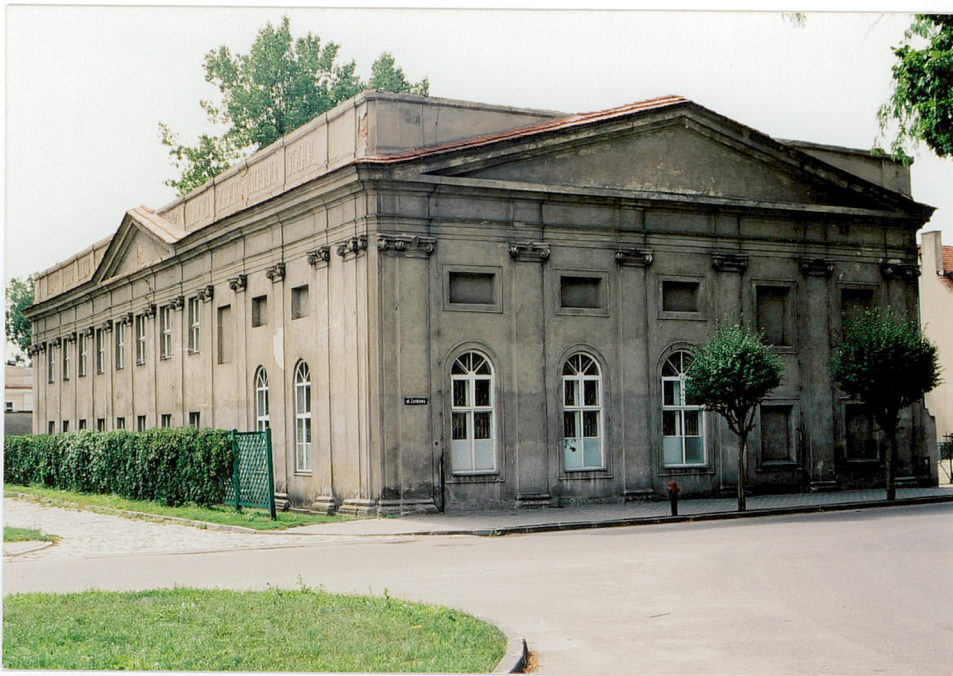
Elewacja trzynastoosiowa (⇒ fot. 1 i 2).

Elewacja pięcioosiowa, niesymetryczna (⇒ fot. 1). Osie elewacji wyznaczają podłużne, zamknięte półkoliście otwory okienne oraz pary prostokątnych wnęk. Pomiedzy otworami okiennymi i wnękami umieszczone są pilastry w porządku jońskim. Na bokach elewacji znajdują się podwójne, nałożone na siebie pilastry, wysuwające się ku końcom elewacji.

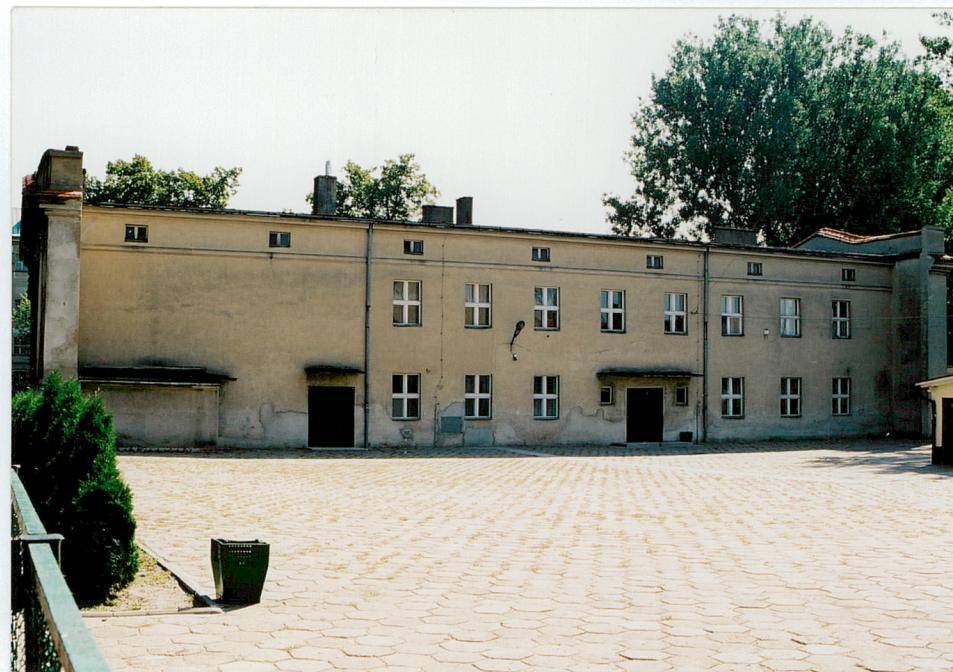
3

Niesymetryczna (⇒ fot. 3), cofnięta w stosunku do opasujących ją murów elewacji północnej i południowej. Podziały elewacji wyznaczają dwa prostokątne otwory z parą dwuskrzydłowych drzwi (nakryte niewielkimi daszkami jednospadowymi) oraz prostokątne otwory okienne.

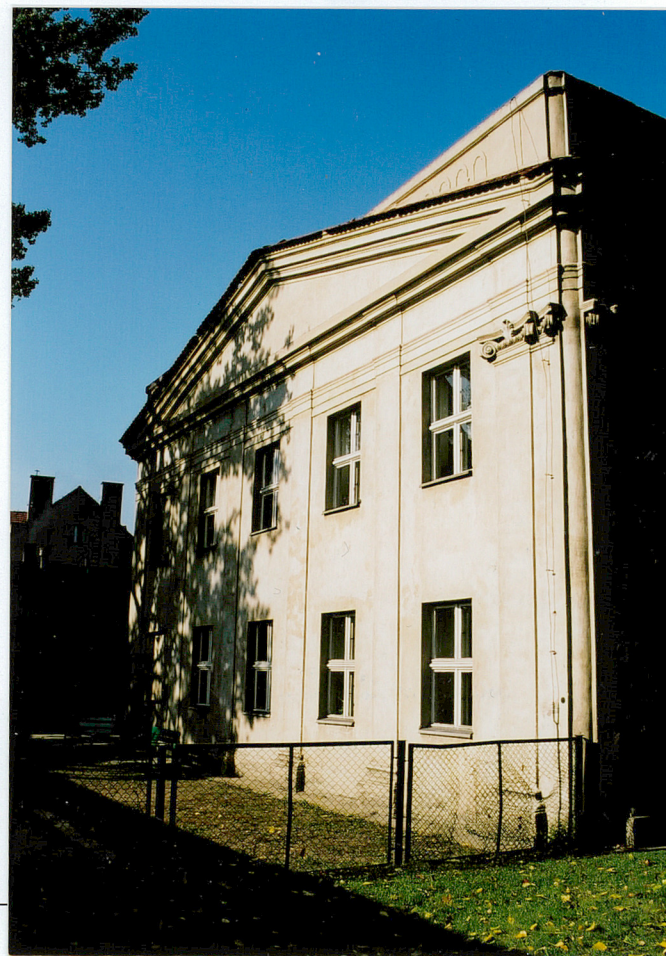
Elewacja pięciosiowa (⇒ fot. 4). Podziały elewacji wyznaczają prostokątne otwory okienne, w skrajnej osi od strony wschodniej – wnęki (umieszczone w kondygnacji parteru i piętra). pomiędzy otworami okiennymi i wnękami umieszczone są lizeny a na bokach elewacji podwójne pilastry w porządku jońskim, nałożone na siebie i wysuwające się ku końcom elewacji.

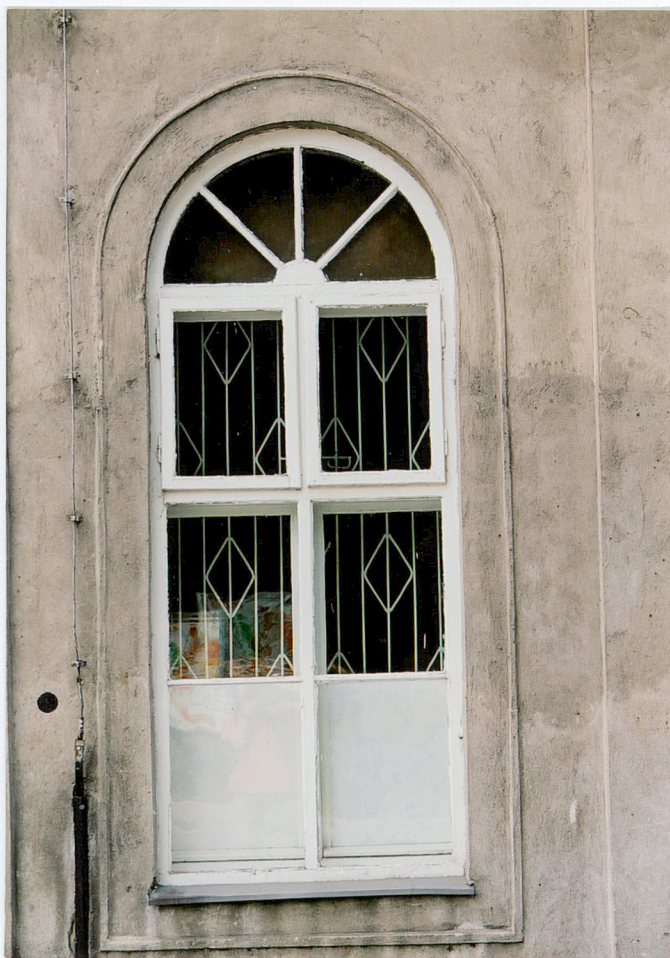
5

- drewniane, skrzynkowe, dwupoziomowe, czterodzielne, o czterech jednakowych taflach szklanych
- drewniane, krosnowe, zdwojone, osadzone w otworze okiennym zamkniętym łukiem pełnym o różnym rozwiązaniu skrzydła wewnętrznego i zewnętrznego (⇒ fot. 5).

Skrzydło wewnętrzne trójpoziomowe ze ślemieniem, sześciopodziałowe. Skrzydła dolne dzielone poziomymi szczeblinami. Przestrzeń pomiędzy nadprożem a łukiem pełnym wypełniona jest półkolistymi płytami ze sklejki malowanymi na biał.

Skrzydło zewnętrzne, trójpoziomowe, sześciopodziałowe o półkolistym nadślemieniu dzielonym trzema promieniście ułożonymi szczeblinami na cztery części o kształcie ćwiartek koła. Otwieralne są tylko dwie górne kwatery, w osiach pozopmych, na zewnątrz. Pozostałe fragmenty skrzydła zewnętrznego są nieotwieralne. Parter – sala gimnastyczna

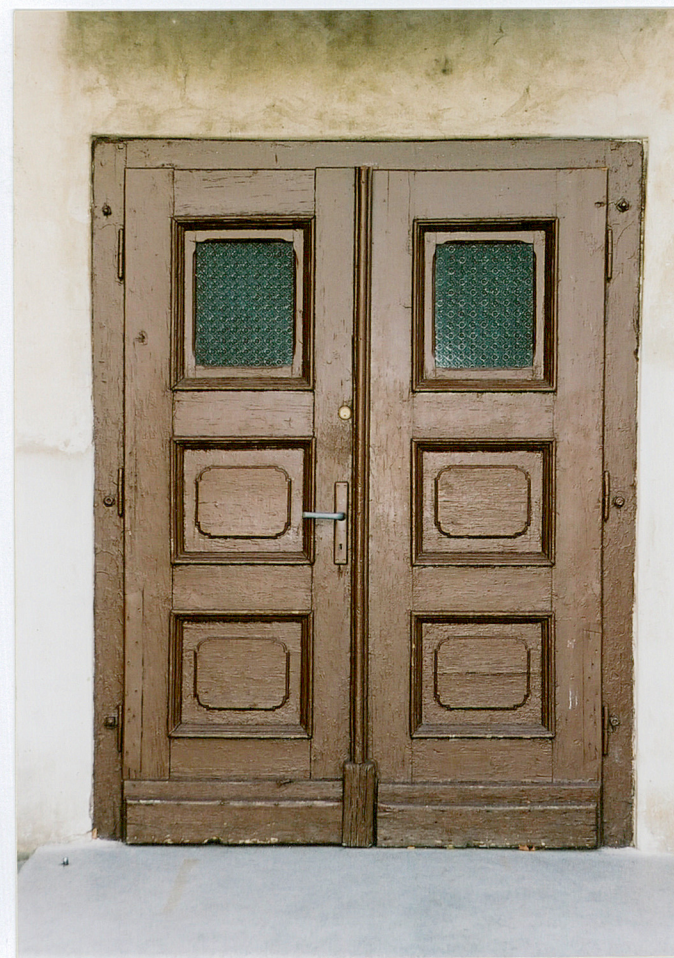
7

- drewniane o konstrukcji ramowo-płycinowej, dwuskrzydłowe, trójpłycinowe (⇒ fot. 7). Krawędzie prostokątnych płycin wyłożone profilowanymi listwami. W środku płycin umieszczona jest dekoracja w postaci prostokątnych pól z profilowanymi krawędziami o ściętych narożach. W płycinach górnych umieszczone są mniejsze, prostokątne pola, o profilowanych krawędziach, w których znajdują się tafle szklane z ornamentem – dwie pary drzwi wejściowych – elewacja zachodnia
- drewniane o konstrukcji ramowo-płycinowej, jednoskrzydłowe – do izb lekcyjnych
- drewniane o konstrukcji ramowo-płycinowej z pojedynczą podłużną płyciną
- drewniane o konstrukcji deskowo-listwowo-zastrzałowej na zawiasach pasowych – prowadzące na poddasze

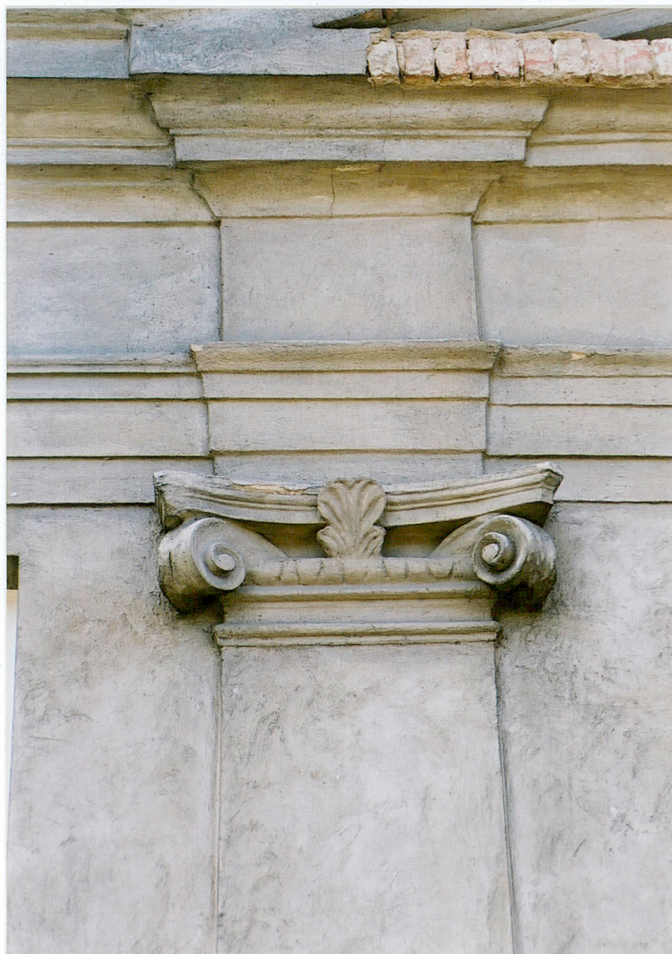
8

Belkowanie posiada formę szerokiego pasa pomiędzy dolnym fryzem z czterema poziomymi pasami a górnym gzymsem o profilowanych krawędziach i wyłamywanym na linii pilastrów (⇒ fot. 8). Gzyms wieńczący oddzielony jest od gzymsu podokapowego poziomym pasem, stanowiącym równocześnie dolną krawędź trójkątnego frontonu.

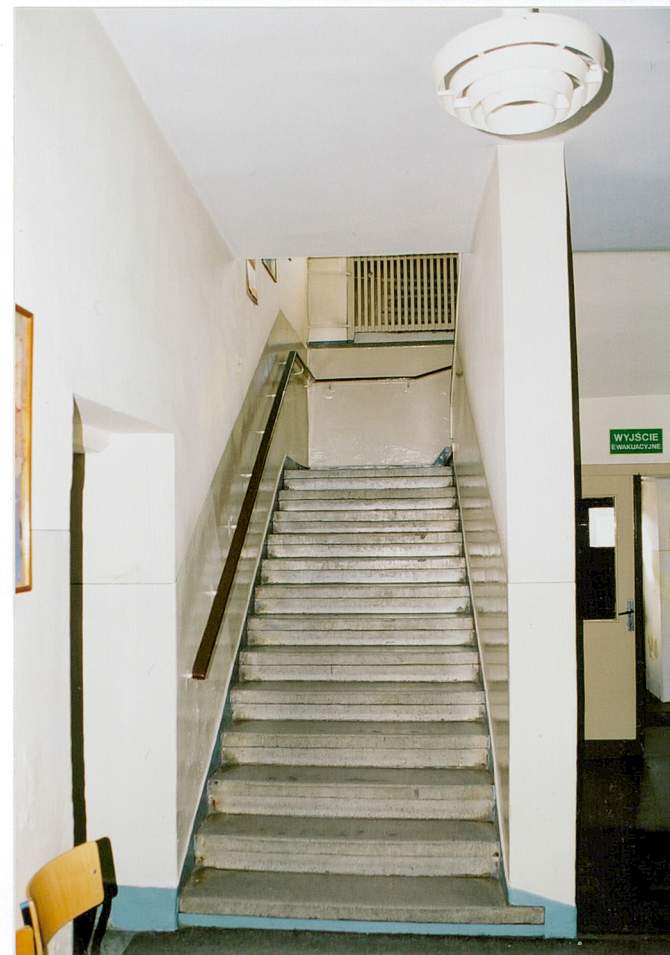
11

Dwubiegowe, łamane przechodzące w kondygnacji piętra w jednobiegowe – tzw. lustrzane o stopniach wyłożonych podłużnymi płytami lastriko (⇒ fot. 11).

Dolny bieg schodów umieszczony pomiędzy ścianami nośnymi wydzielającymi przestrzeń holu a dwoma ścianami wydzielającymi korytarz (⇒ fot. 11). Górny bieg schodów prowadzi do holu na piętrze.

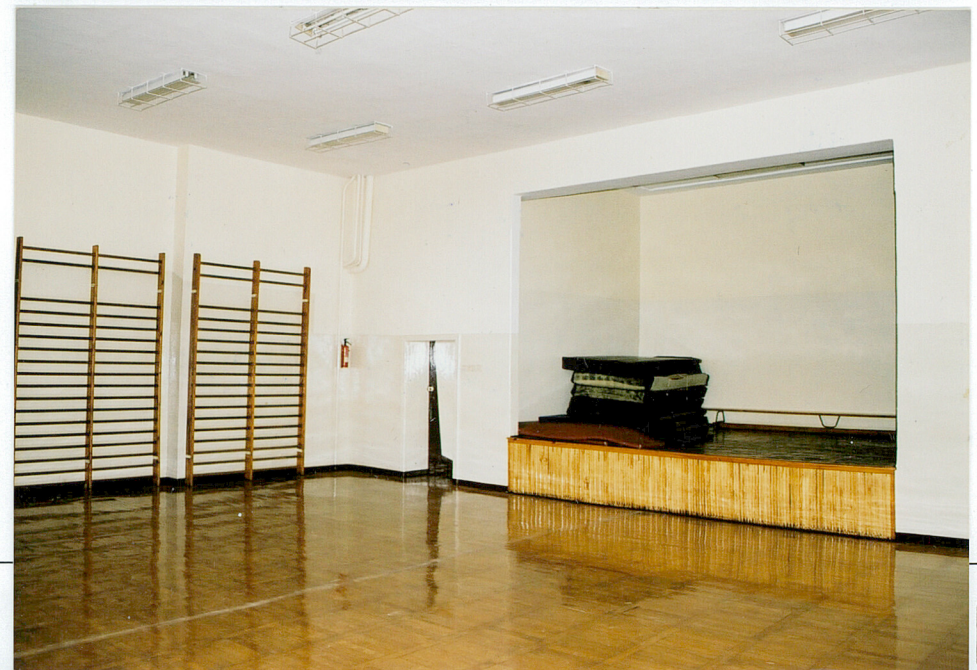
Północno-wschodnią część budynku zajmuje pomieszczenie sali gimnastycznej (⇒ fot. 15 i 16). Jest to wysokie pomieszczenie z płaskim stropem i podłogą z parkietu oświetlone pięcioma oknami. Trzy z nich umieszczone są na ścianie północnej, a dwa na wschodniej.

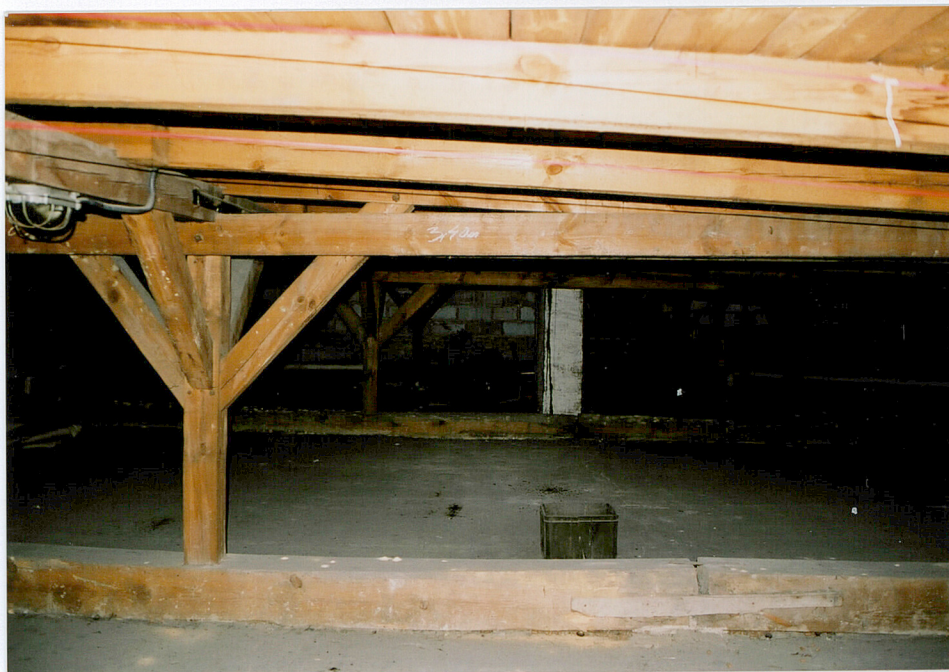
17

Więźba jednospadowego dachu podparta jest czterema rzędami słupów wzmocnianych zastrzałami (⇒ fot. 17).

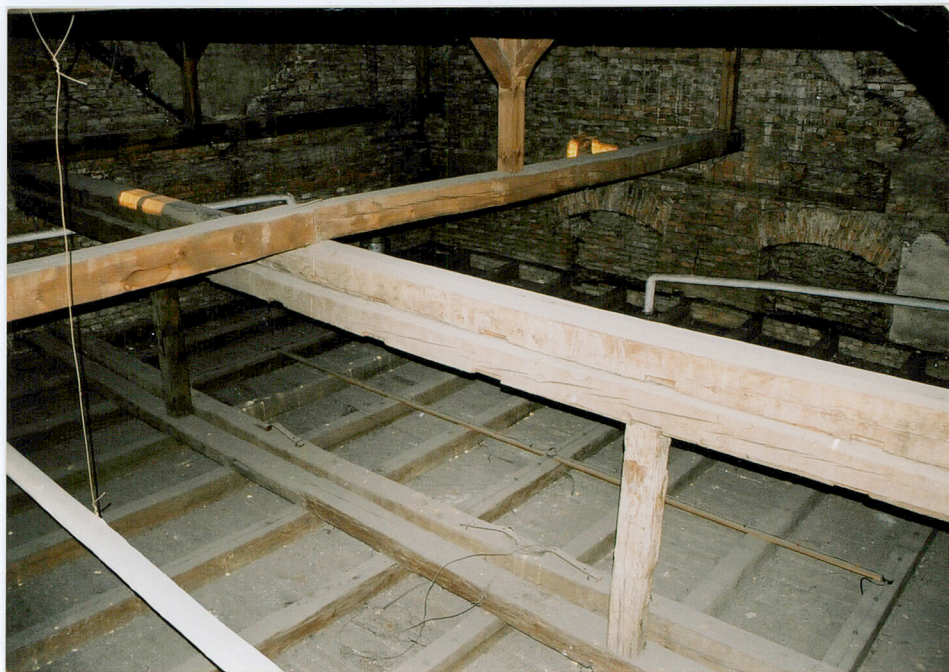
18

Nad salą gimnastyczną. W górnej części więźby umieszczone są trzy pojedyncze storczyki wzmocnione kleszczami. Opierają się na belkach biegnących poprzecznie do dłuższej osi budynku i opierających się na wewnętrznych uskokach muru. Pod nimi, pod kątem 45° podwieszona jest rama z dwóch belek na górze połączona z belką dolną kwadratowymi słupkami. Belki stropowe ułożone są poprzeczne w stosunku do belek tramu dolnego – nad salą gimnastyczną (⇒ fot. 18).

Przestrzeń poddasza dzieli się na dwie części. Pierwsza część jest niska, podparta rzędami stojących słupów. Druga jest wysoka, wydzielona stropem belkowym nad salą gimnastyczną. W ścianie od strony wschodniej widoczne są zamurowane wnęki zamknięte od góry łukami odcinkowymi. Wnęki być może są pozostałością wyższych niegdyś otworów okiennych sali od strony północnej. Belki dawnego stropu sali były prawdopodobnie osadzone na wewnętrznym uskoku muru ponad otworami okiennymi (⇒ fot. 18).
