D Z W O N N I C A

2. Czas powstania
1840-60 r.

L I S I E C W I E L K I

11. Zdjęcia, rzut, przekrój, sytuacja, orientacja

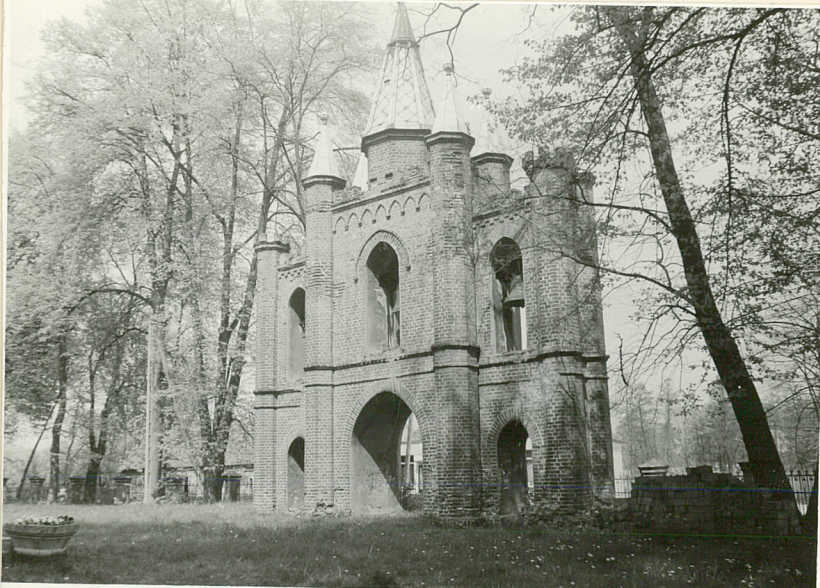
Plan: trójprzelotowa, z trzema ostrołukowymi arkadami, większej na głównej osi, ujętych ośmiobocznymi wieżyczkami na narożach, częściowo zagłębionych w murze.

Bryła zwarta, dwukondygnacyjowa, nieco wyższa w części środkowej z czterema ostrosłupowymi daszkami nakrywającymi boczne wieżyczki. i większą na osi nakrytą daszkiem ostrosłupowym z krzyżem. Wieże flankujące bryłę nieco niższe, z krenelażem.

Elewacja pd./od str.kościółka/ dwukondygnacyjowa, trójosiowa. W przyziemiu trzy ostrołukowo zamknięte arkady, większa na osi, ujęte ośmiobocznymi wieżyczkami na narożach. W drugiej kondygnacji wydzielonej gzymsem trzy ostrołukowe arkady, z zawieszonymi dzwonami, środkowa z opaską. W zwieńczeniu dzwonnicy fryz arkadowy w części środkowej i ząbkowy po bokach. Wszystkie wieżyczki nakryte ostrosłupowymi daszkami i krenelażem/skrajne/W bocznych elewacjach podziały gzymsami. Elewacja pn.o identycznym kształcie.
