Obiekt

SPICHLERZ NR 2

około 1870 r.

M I E C Z O W N I C A

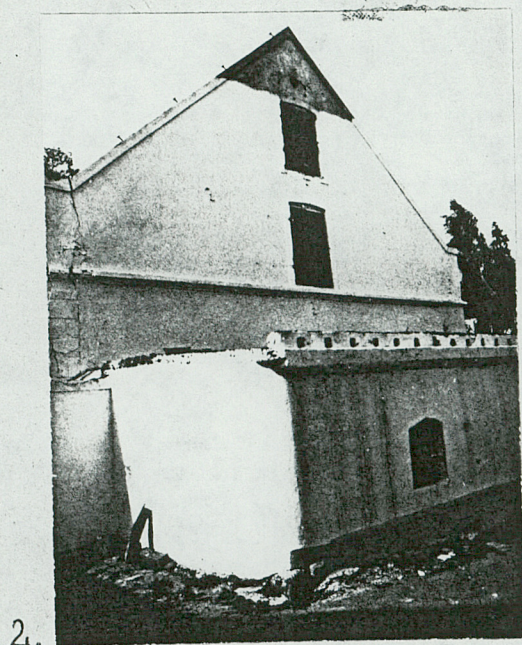
Elewacja wschodnia- do wysokości 3/4 pierwszej kondygnacji przylega magazyn. Między pierwszą kondygnacją a poddaszem gzyms pasowy, nad gzymsem dwie pary drzwi nad nimi oculus, po bokach drzwi dwie kotwie.

1. Elewacja północna.
2. Elewacja wschodnia.
3. Elewacja południowa i zachodnia.
4. Drzwi z elewacji północnej.
5. Otwory okienne od wnętrza budynku oraz fragment ściany.

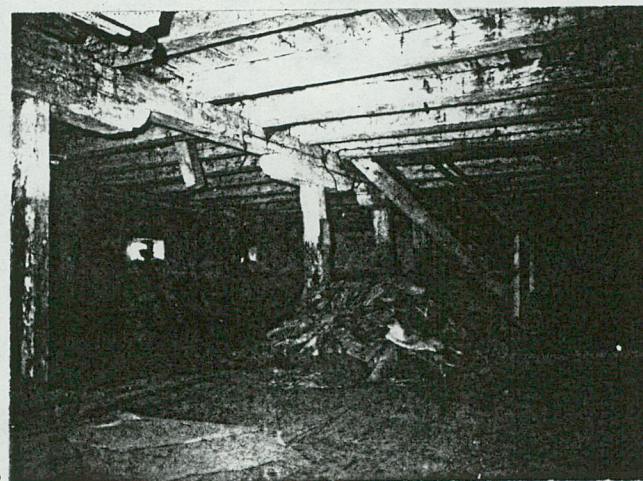
6.

Strop - drewniany nagi na trzech podciągach od dołu wzmacnianych słupami podporowymi. Słupy o przekroju kwadratowym, od dołu umieszczone są na drewnianym kwadratowym cokole, część słupów posiada miecze / część mieczy jest ozdobnie przyciętych /.

6.Wnętrze pierwszej kondygnacji.

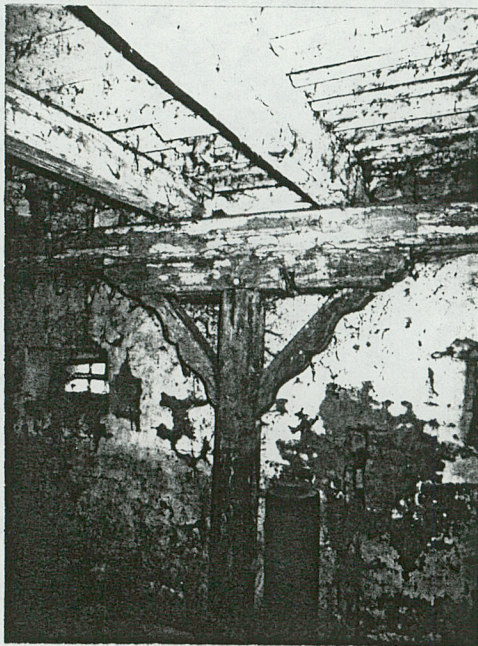
7.

7.Słup podporowy przyścienny.

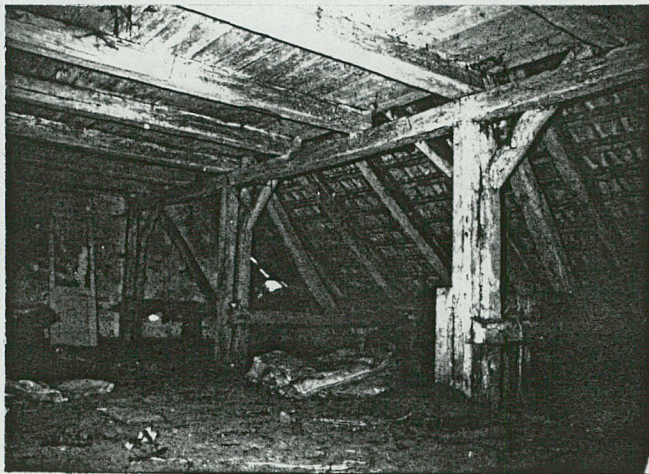
8.

Wieżba dachowa- jętkowo - stolcowa, <sup>na podciągach</sup> ~~prętach~~ wsparta na dwóch rzędach stolców stojących. Stolce dodatkowo wzmacniane do ścianki kolankowej kleszczami. Na jętce położona jest drewniana podłoga w wyniku czego tworzy się dodatkowa kondygnacja.

8.Fragment więźby dachowej.
