KOŚCIÓŁ PAR. P.W. ŚW. MATEUSZA APOSTOŁA

1755-57 r.

GÓRZNO

1. Miejscowość	2. Obiekt (nazwa jak w karcie)	3. Zawartość wkładki (nazwa obiektu lub materiału uzupełniającego)
<b>G O R Z N O</b>	<b>Kościół parafialny p.w. św. Mateusza</b>	<b>ciąg dalszy opisu, fotografie</b>

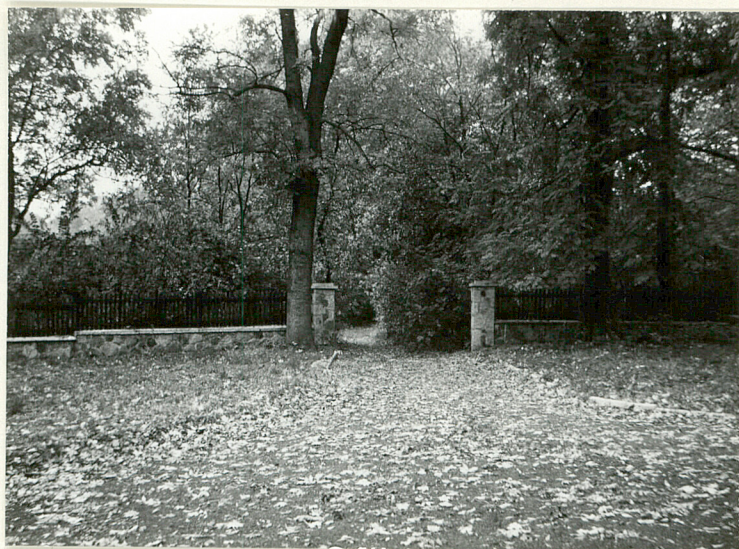
Górzno, to wieś położona ok. 10 km na półn. od Ostrowa Wlkp., po obydwu stronach trasy prowadzącej z Ostrowa Wielkopolskiego do Poznania, przy jej skrzyżowaniu z lokalną drogą do Kościelnej Wsi. Kościół parafialny p.w. św. Michała Archaniola usytuowany jest w zach. części wsi, tuż przy głównej trasie przecinającej miejscowość. Orientowany i zwrócony częścią prezbiterialną w stronę drogi. Usytuowany na niewielkim wzniesieniu otoczonym ogrodzeniem z drewnianych sztachet, na podmurówce; teren przykościelny o zarysie pięcioboku zbliżonego do kwadratu. W pn.-wsch. i pd.-wsch. narożniku ogrodu znajduje się dwie furtki i dwie bramy, na osi kościoła od zach. - tylna brama łącząca teren przykościelny z parkiem podworskim.

1. Widok ogólny kościoła od pn.
2. Nagrobek Jana Nepomucena i Piotra Bereznickich (zm. 1817 i 1928).
3. Otoczenie kościoła - ogrodzenie i brama od zach.
4. Podwalina wieży.

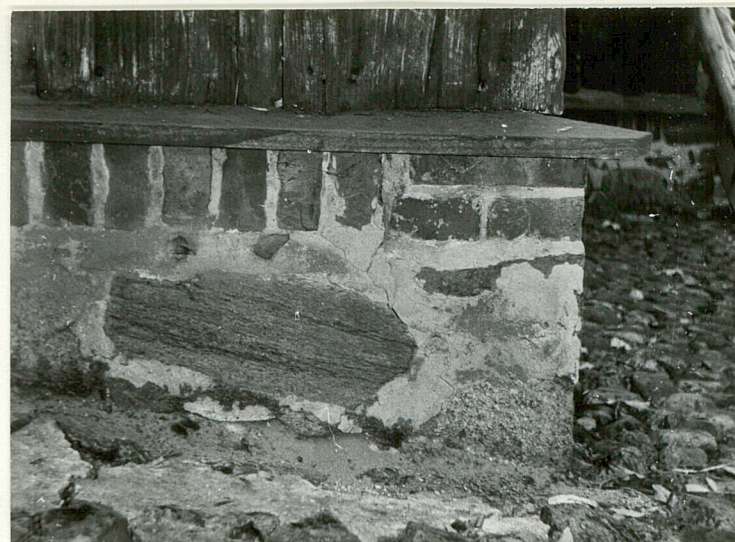
4.

**Podwalina** posadowiona na kamieniach polnych łamanych zakończonych u góry warstwą cegły ułożonej rembem, na zaprawie wapienno-cementowej.

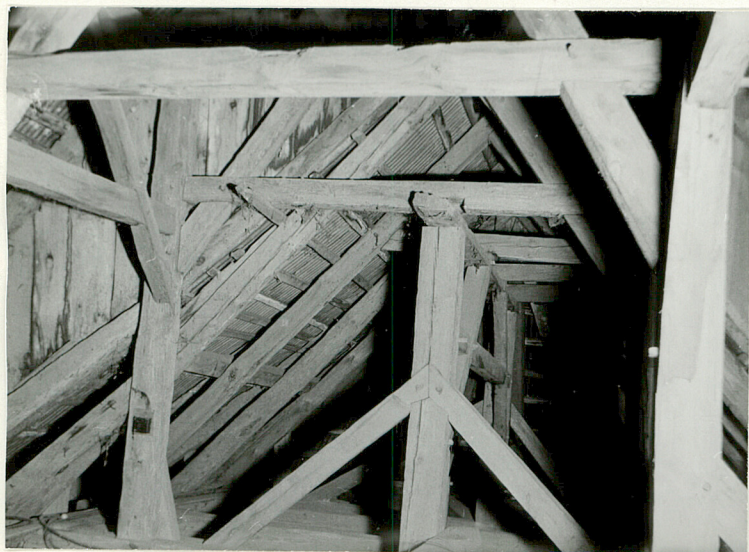
**Wieżba dachowa** - zróżnicowana, *nad prezbiterium* konstrukcji jętkowo-stolcowej, z pojedynczą ścianą stolcową, o rozpiętości belek wiązarowych nieco mniejszej niż nawy. Złożona z 5 wiązarów, z czego 2 są pełne. Znakowania ciesielskie w postaci prostokątnych nacięć narastają ku zach. Wymiary ele-

mentów konstrukcyjnych: słup 25 x 19, zastrzał 15 x 15, rygiel 15 x 15, miecz 15 x 16, mieczyk 13 x 10, krokiew 15 x 20, belka wiązarowa 26 x 20. Wieżba dachowa *nad nawą* o ustroju płatwiowo-kleszczowym, o dwóch rzędach słupów wspartych na belkach wiązarowych; składająca się z 7 wiązarów, z alternacją 4 pełnych i 3 pustych koźłów krokwiowych, z co drugim pełnym koźłem. Wieżba nawy wzmocniona za pomocą podciagu ułożonego w połowie rozpiętości belek wiązarowych, przymocowanego do nich śrubami. Nad nawą, na jętkach wolno stojąca konstrukcja szkieletowa pod wieżyczkę sygnaturki - u podstawy czworoboczna, powyżej ośmioboczna. Wieżba znakowana ciesielskimi znakami montażowymi wycinanymi dłutem w kształcie trójkątów o wspólnej podstawie rosnących na mieczach ku wsch. natomiast na zastrzałach ku zach. Ponadto znaki w kształcie podłużnych nacięć. Wymiary belek w cm: podciąg 21 x 25, słup 18 x 20, miecz 15 x 16, zastrzał 15 x 15, rygiel 15 x 13, płatew stopowa 25 x 26, krokiew 15 x 20, belka wiązarowa 26 x 20; pozostałe elementy wieżby niedostępne. Elementy wieżby darte piłą, kołkowane; złącza na wręb dwustronny czołowy i płatwiowy oraz czop.

5. Wieżba dachowa nad prezbiterium - widok ogólny.
6. Wieżba dachowa nad nawą - słup z mieczem i
7. Wieżba dachowa nad nawą - widok na konstrukcję wieżyczki pod sygnaturkę.

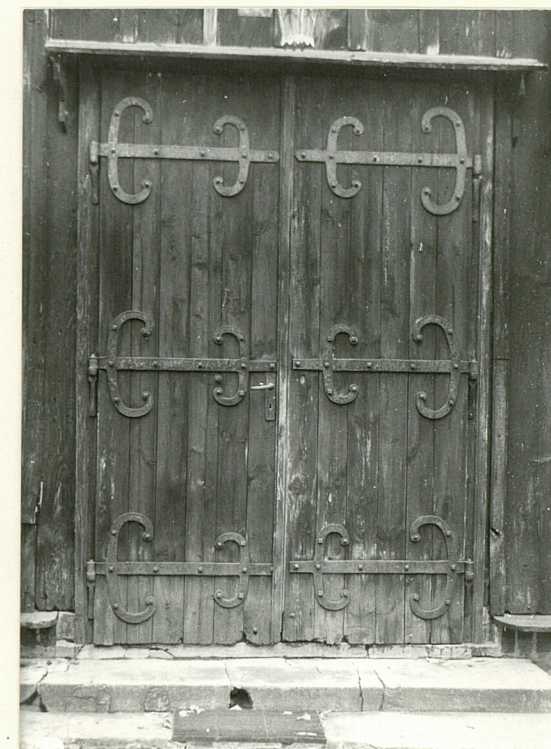
Otwory drzwiowe wszystkie o wykroju prostokątnym, wypełnione drzwiami drewnianymi, przylgowymi, jedno- i dwuskrzydłowymi. Ościeża wewnętrznych otworów drzwiowych szerokie, profilowane, ze skromną dekoracją w narożach. *Drzwi zewnętrzne w kruchcie pod wieżą* konstrukcji deskowej, dwuskrzydłowe, opierane od wewnątrz poziomymi listwami. Zawiasy ozdobne, kute, pasowe, łączone nitami. *Drzwi zewnętrzne do zakrystii* podwójne, deskowe. *Drzwi zewnętrzne w kruchcie bocznej* konstrukcji ramowo-płycinowej, jednoskrzydłowe, sześciopłycinowe, o sfazowanych krawędziach płycin; zamek skrzynkowy, podklamkowy. *Drzwi wewnętrzne z zakrystii do prezbiterium* konstrukcji deskowej, opierane profilowanymi deskami ułożonymi w jodełkę i nabijanymi ćwiekami, z nałożoną, ozdobnie opracowaną listwą pośrodku. *Drzwi wewnętrzne z kruchty bocznej do nawy* jak wyżej, o odwróconym układzie opierzenia i smukłą, profilowaną listwą w centralnej partii.

8. Drzwi kruchty zach. w przyziemiu wieży.
9. Drzwi prowadzące z nawy do kruchty bocznej.
10. Drzwi prowadzące z prezbiterium do zakrystii.
11. Drzwi prowadzące z nawy do kruchty zach.

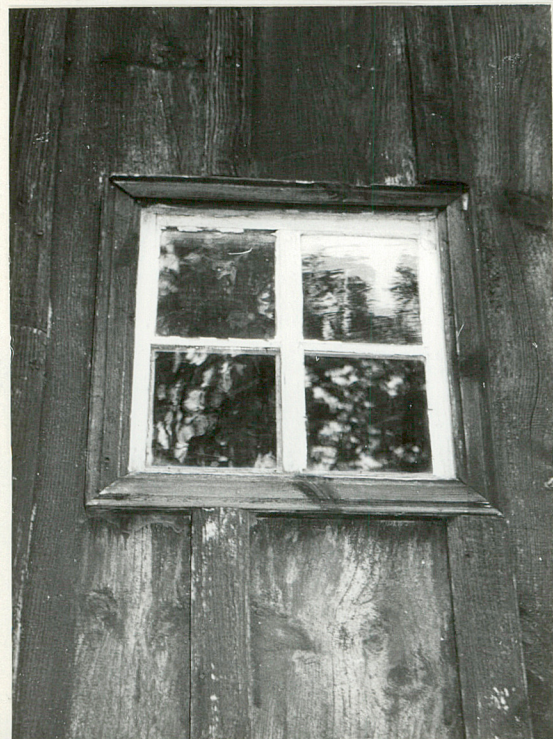
Otwory okienne prezbiterium, nawy i zakrystii o jednolitym wykroju w kształcie stojącego prostokąta, zamkniętego łukiem odcinkowym; w wieży i kruchcie bocznej prostokątne, zbliżone do kwadratu. Otwory ujęte drewnianymi, profilowanymi opaskami. W drugiej kondygnacji wieży parzyste, prostokątne otwory okienne wypełnione drewnianymi oknami żaluzjowymi. Okna drewniane stałe, pojedyncze, szklone rombowo niewielkimi szybkami łączonymi ołowiem, szkłem białym i kolorowym. *Okna prezbiterium i nawy* - jednodzielnne, z metalową szczebliną poziomą; w części okien oprawione w metal, uchylne lufciki, jedno-lub dwukwaterowe. *Okno zakrystii* analogiczne do okien nawy, znacznie mniejsze. *Okna wieży i kruchty bocznej* niewielkie, stałe, dzielone szczebliną krzyżową na cztery kwatery.

12. Okno w przyziemiu wieży.
13. Okno w pd. ścianie nawy.
14. Okno w pd. ścianie prezbiterium.
15. Okno w pn. ścianie nawy.
16. Okno w pn. ścianie nawy.
17. Okno zakrystii.

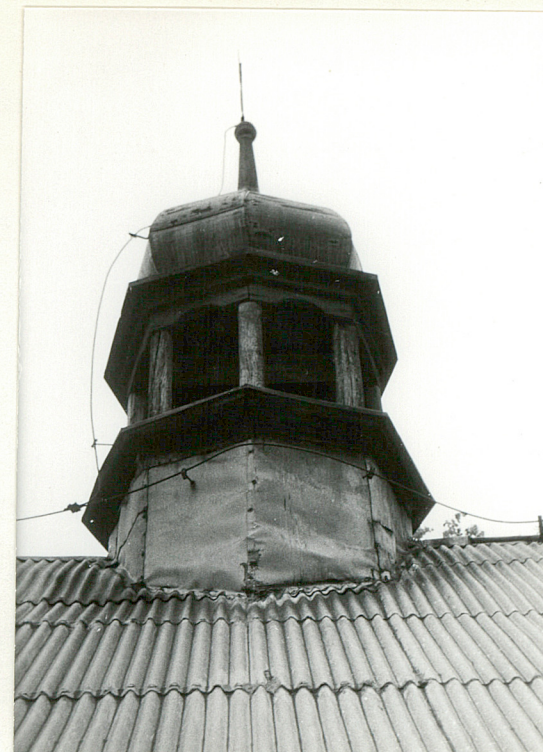
Dachy nawy i kruchty bocznej dwuspadowe; dach nad prezbiterium analogiczny, nieco niższy, zakończony od wsch. trójpołaciowo; pn. połąć połączona z dachem pulpituowym zakrystii. Wieża z dachem namiotowym, czteropołaciowym o niewielkim spadku; zwieńczona szpicem zakończonym kulą i krzyżem. Sygnaturka przekryta hełmem cebulastym z kulą i krzyżem.

18. Widok na sygnaturkę.
19. Widok od pd.-wsch. na pd. elewację kościoła.
20. Widok od pn.-zach. na pn. elewację kościoła.
21. Pd. elewacja kościoła od pd.-zach.

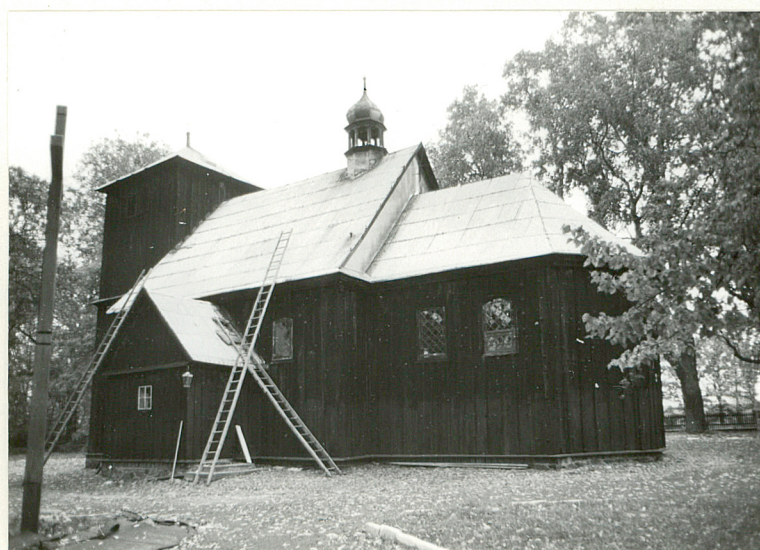
19.

Elewacje z murowanym z kamienia i cegły cokołem nakrytym fartuchem, szalowane z listwowaniem, regularnie rozczłonkowane prostokątnymi otworami okiennymi obwiedzionymi profilowanymi opaskami oraz otworami drzwiowymi. Dodatkowy element wertykalny stanowią nieregularnie rozmieszczone lisice. Szczyty i kondygnacje wieży oddzielone gzymsem okapowym. Elewacje zwieńczone profilowanym gzymsem z wysuniętym okapem. Szczyt wsch., dachy oraz podstawa i hełm sygnaturki kryte blachą. Oszalowanie w naturalnym kolorze drewna poddanego działaniu czynników atmosferycznych i impregnatów.

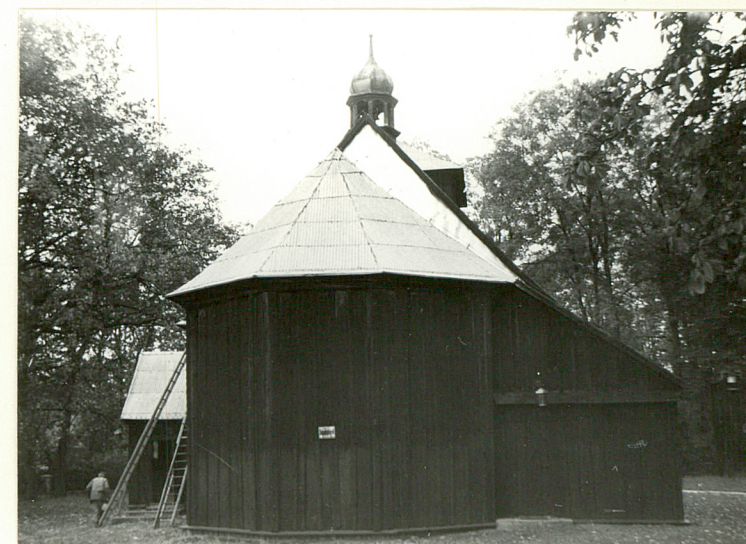
22. Elewacja wsch.
23. Filar pod emporą organową.
24. Pilaster w ścianie nawy.
25. Ambonę i chrzcielnicę.
26. Widok wnętrza kościoła ku prezbiterium.
27. Widok ma emporę organową.

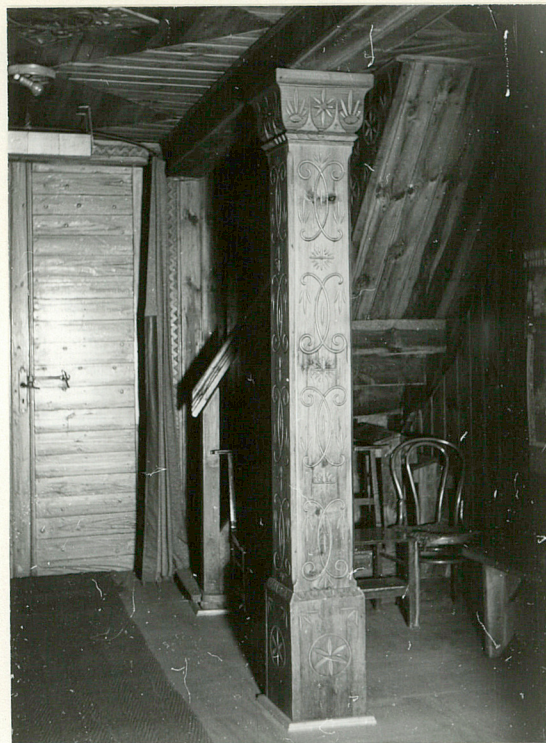
23.

Salowe, o wyodrębnionym uskoku wieżowym prezbiterium zamkniętym trójbocznie, zbliżonej do kwadratu nawie oraz niewielkiej czworobocznej kruchcie znajdującej się na przedłużeniu nawy. Od zach. przestrzeń rozczłonkowana trzema parami czworobocznych filarów, z których środkowe są masywniejsze. Dwie pary filarów stanowią podpórę chóru muzycznego, pozostałe zaś stropu dolnej kondygnacji wieży. Balustrada chóru typu parapetowego, opierzana w

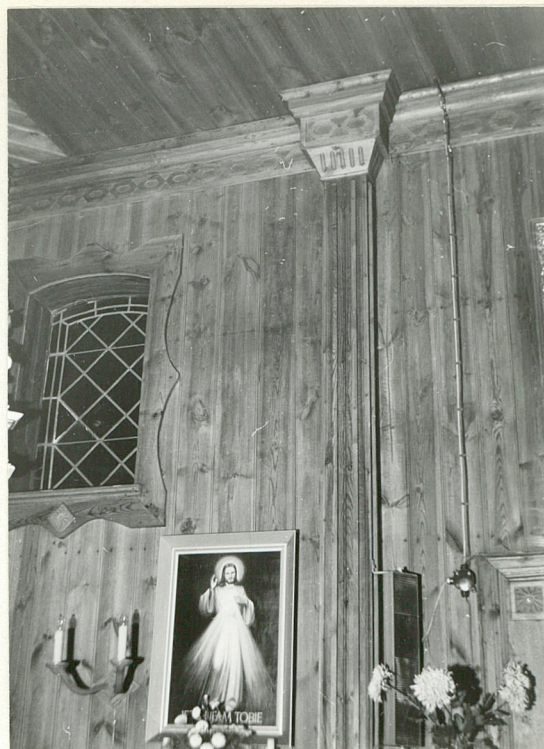
24.

jodełkę. Ściany prezbiterium, nawy i kruchty zach. szalowane pionowo deskami o profilowanych krawędziach, z wydzielonym za pomocą uskoku wysokim cokołem z płycinami; ściany powyżej cokołu nieregularnie artykułowane lisicami opracowanymi w formie pilastrów o prostych impostach. Ściany zwieńczone fryzem geometrycznym i profilowanym gzymsem wyładowanym na osi pilastrów. Otwory okienne ujęte płaskimi opaskami o dekoracyjnym wykroju. Podsufitka stropu z profilowanych cienkich listew ułożonych w centralnej partii sufitu w motyw rombowidalne zamknięte w kwadracie. Wewnętrzny szalunek ścian i stropów lakierowany.
