DOM MIESZKALNY

STAWISZYN

62-820 Stawiszyn ul. Rynek nr 15

Budynek przy Rynku nr 15 wzniesiony został w 1 poł. XIX wieku jako kamienica mieszkalna dla gminy ewangelickiej. Autor projektu i budowniczy nieznany.

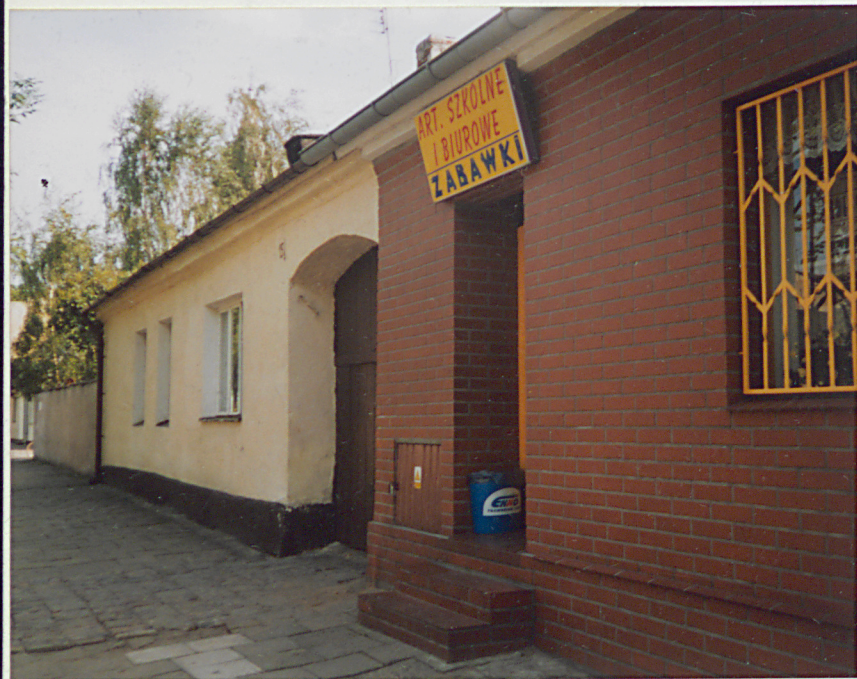
Fot. 1

1. Elewacja północna od strony Rynku.
2. Brama wjazdowa do sieni przelotowej w elewacji północnej budynku.
3. Elewacja południowa - fragment połaci dachu budynku głównego z wystawką.

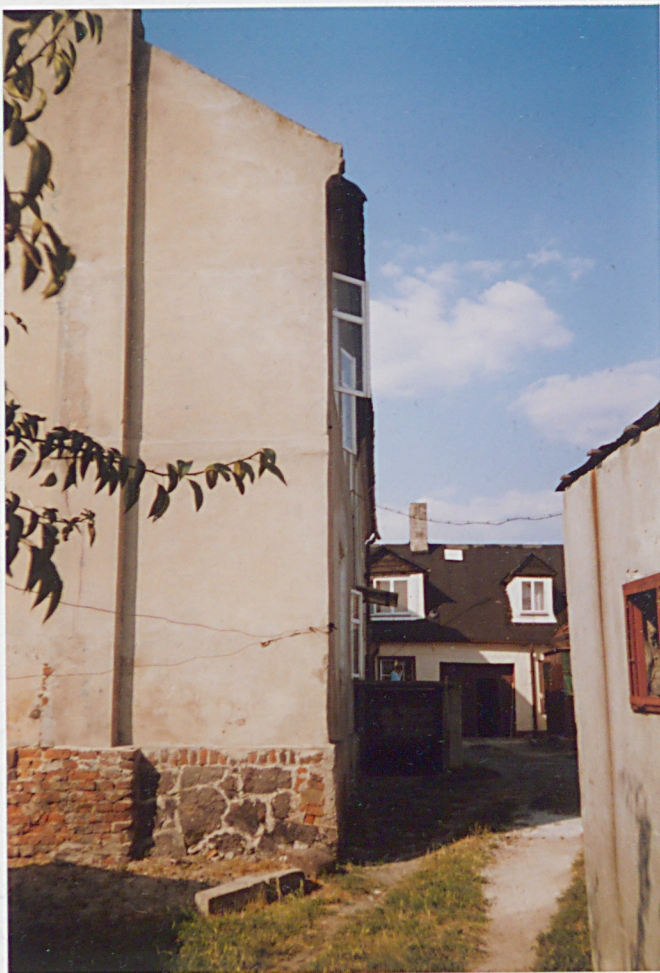
Fot. 4

4. Wnętrze podwórza z południowej strony budynku z elewacją południową oficyny zachodniej.
5. Elewacja północna budynku - otwór okienny.
6. Elewacja południowa budynku głównego od strony wewnętrznego podwórza.

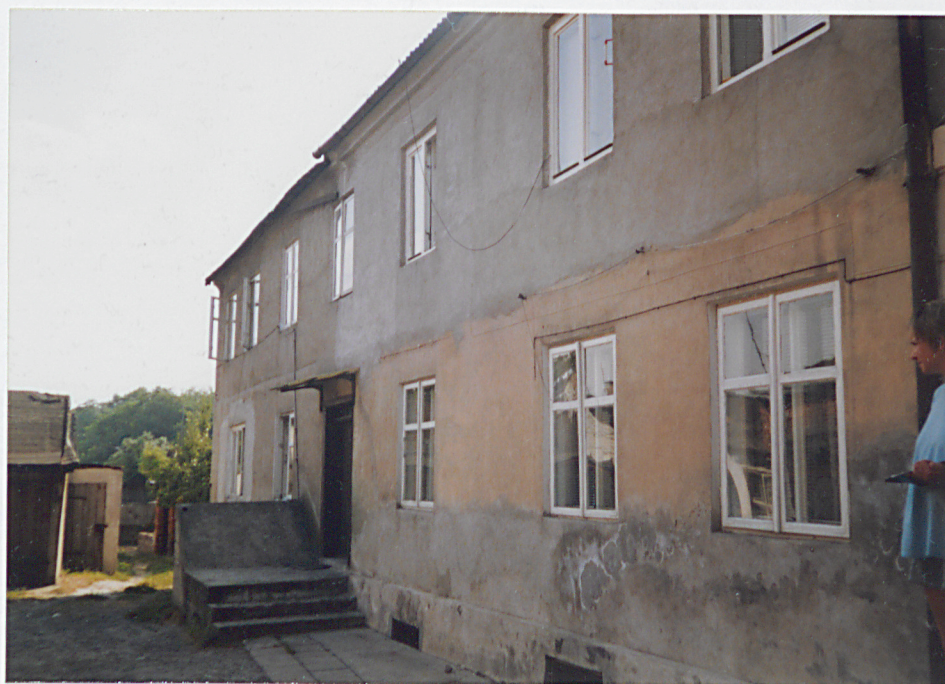
Fot. 7

7. Elewacja wschodnia zachodniej oficyny we wnętrzu podwórza.
8. Drzwi wejściowe do oficyny zachodniej.
9. Wnętrze sieni budynku głównego - strop belkowy.

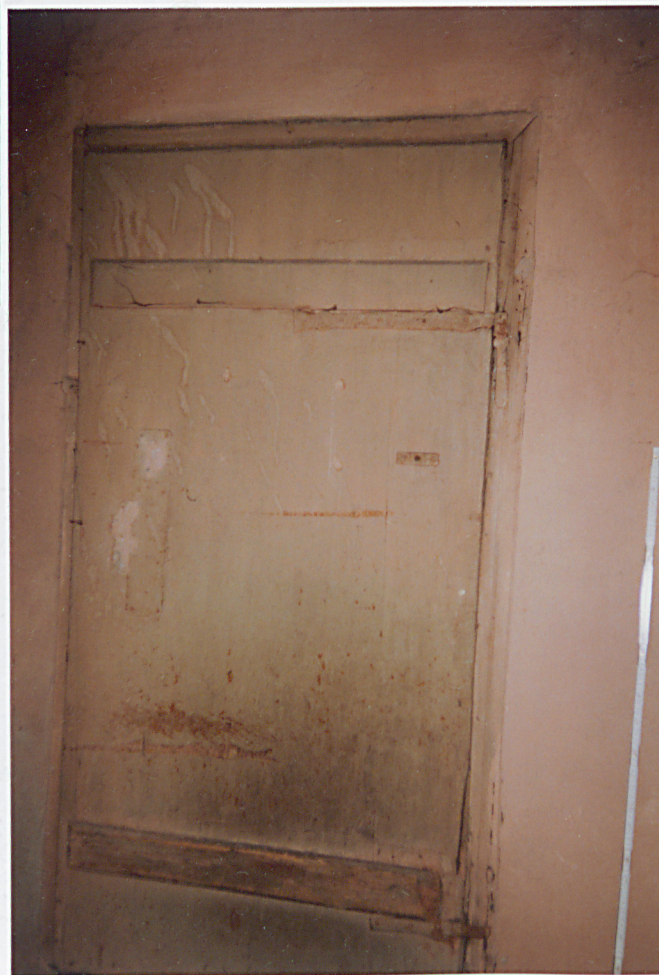
Fot. 10

10. Wnętrze sieni budynku głównego - drzwiczki do urządzenia ogniowego.
11. Oficyna zachodnia - wejście w łączniku na poddasze budynku głównego.
12. Wnętrze poddasza nad budynkiem głównym - od strony zachodniej.

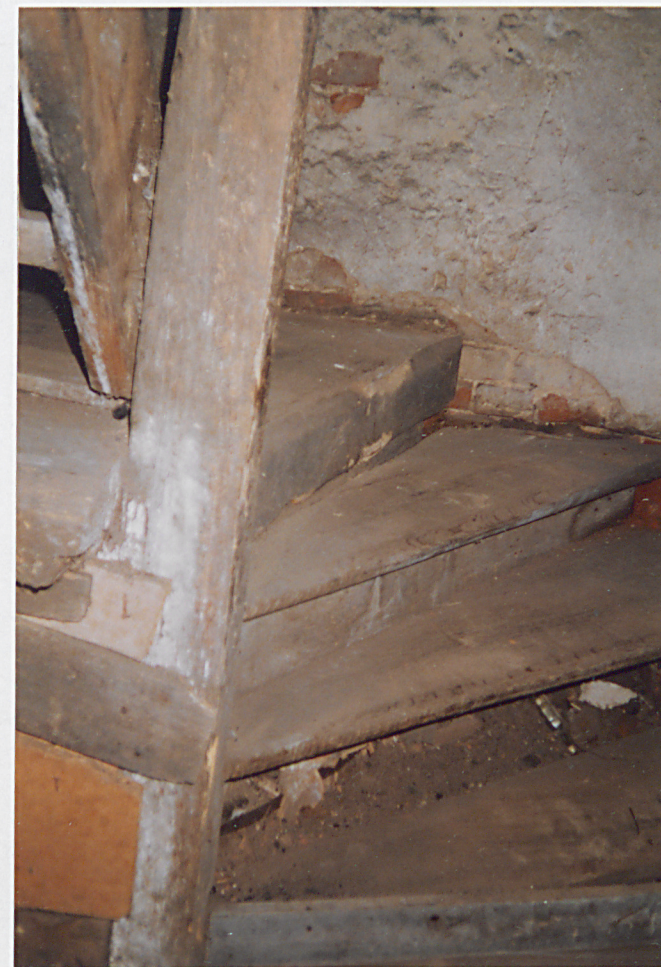
Fot. 13

13. Fragment konstrukcji więźby dachowej nad budynkiem głównym - jętki wraz z elementami ścian ryglowych.
14. Oficyna zachodnia - schody do pomieszczeń piwnicznych w części północnej.

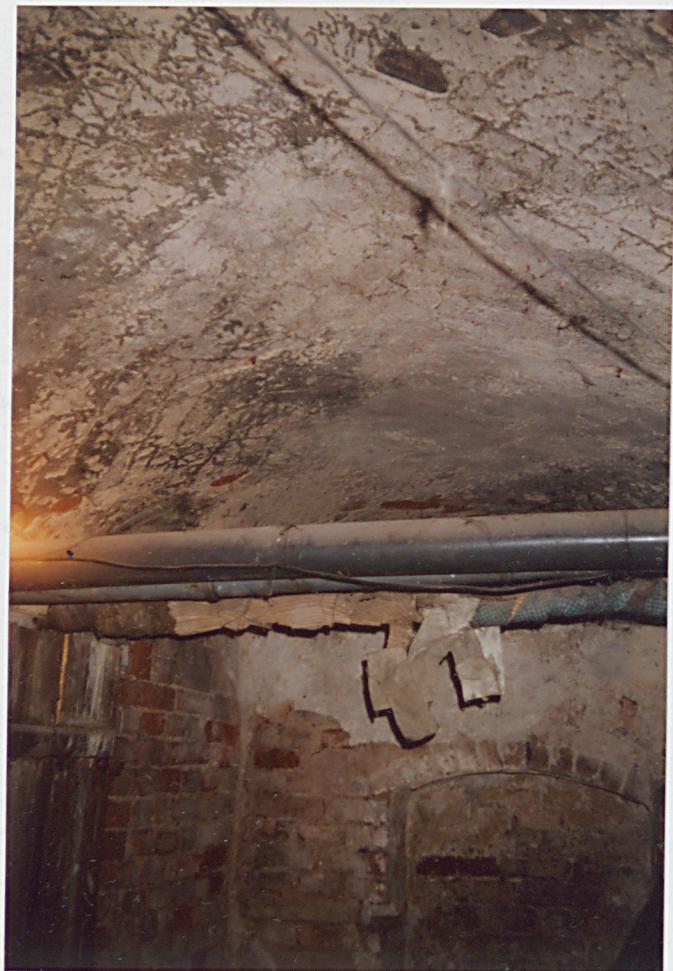
Fot.15

15. Fragment wnętrza pomieszczeń piwnicznych.
16. Wnętrze pomieszczenia piwnicznego - sklepienie odcinkowe.
17. Posadzka podwórza wewnętrznego - płyty nagrobne z dawnego cmentarza ewangelickiego.
