DWÓR, OB. DOM MIESZKALNY

MNISZKI

62-560 Skulsk  
Mniszki B nr31

Spis fotografii, zdjęcia.

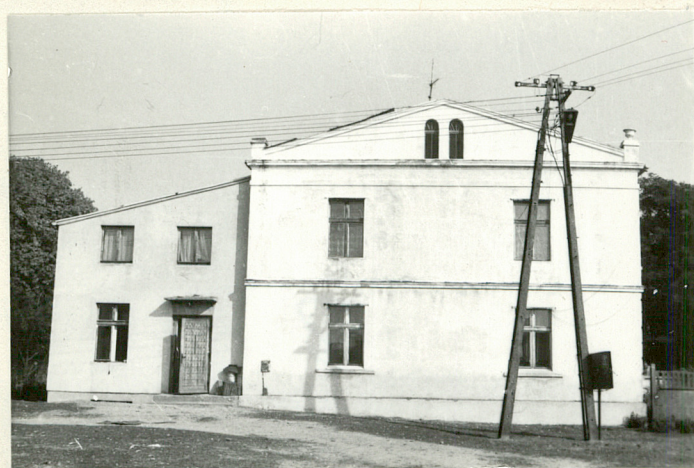
2

1. Fasada,
2. Elewacja zach.,
3. Elewacja pn.,
4. Przybudówka od str. pn.,
5. Elewacja wsch.,
6. Dekoracyjny szczyt w części centralnej fasady,
7. Boniowanie parteru,
8. Okno w części centralnej fasady,
9. Okno balkonowe,
10. Okno piętra,
11. Zachowany sztyld z klamką.
