C I E N I N

Z A B O R N Y

1799/3 STODOŁA ob. MAGAZYN ZBOŻOWY

11. Zdjęcia, rzut, przekrój, sytuacja, orientacja

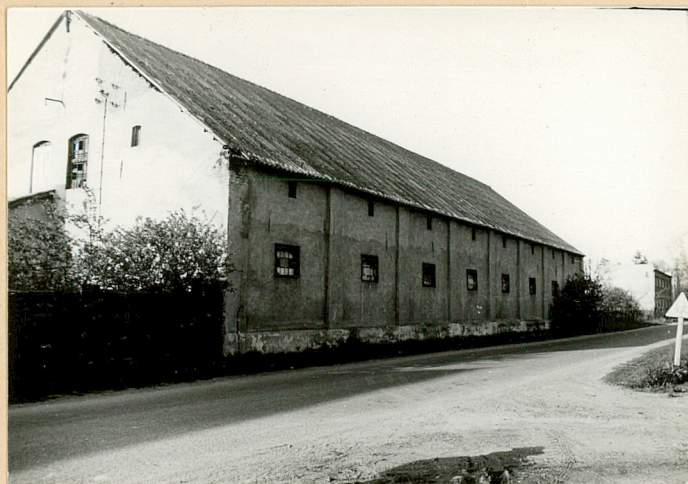
1. elewacja południowa
2. elewacja wschodnia
3. elewacja północna
4. elewacja zachodnia
5. wejście na poddasze
6. zaczep do dzwonka sygnalizacyjnego

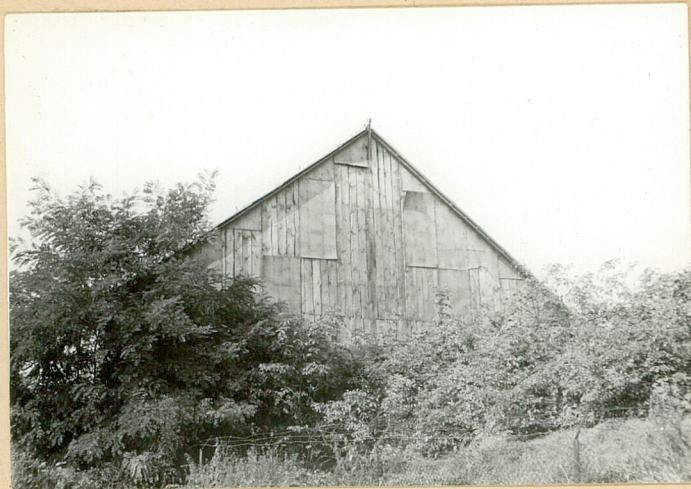
2.

Stan zachowania budynku dość dobry. Ściany zewnętrzne
w stanie dobrym i zniszczony szczyt w elewacji wschod-
niej. Strop i więźba dachowa bez ubytków. Pokrycie dachu
w stanie dobrym. Instalacja w stanie dobrym.

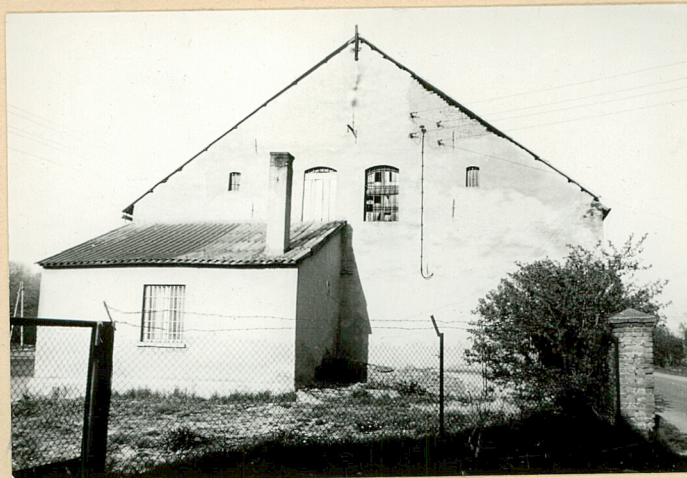
4.

otwory wentylacyjne. Sciana tynkowana, elewacja osmioosiowa. Elewacja zachodnia: na wysokości I kondygnacji ściana ślepa, po lewej stronie przybudówka z symetrycznie umieszczonym oknem z dachem krytym i otynkowanym kominem. Na poddaszu dwa otwory wentylacyjne. Symetrycznie umieszczone kotwy. Przybudówka i cała ściana zachodnia tynkowane. Na poddaszu centralnie umieszczony zaczep do dzwonka sygnalizacyjnego.
