1. Obiekt

KAPLICA "NA PUSZCZY" P.W. ŚW. HIERONIMA

SOMPOLNO

1. Miejscowość	2. Obiekt (nazwa jak w karcie)	3. Zawartość wkładki (nazwa obiektu lub materiału uzupełniającego)
SOMPOLNO	KAPLICA "NA PUSZCZY"	OPIS

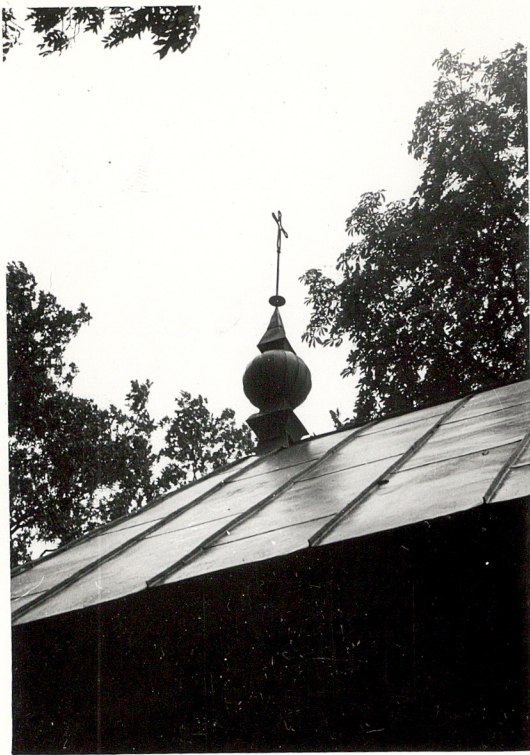
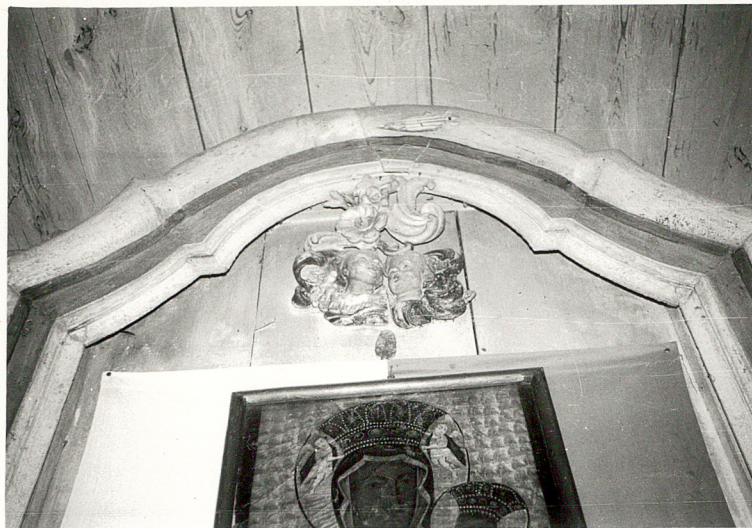
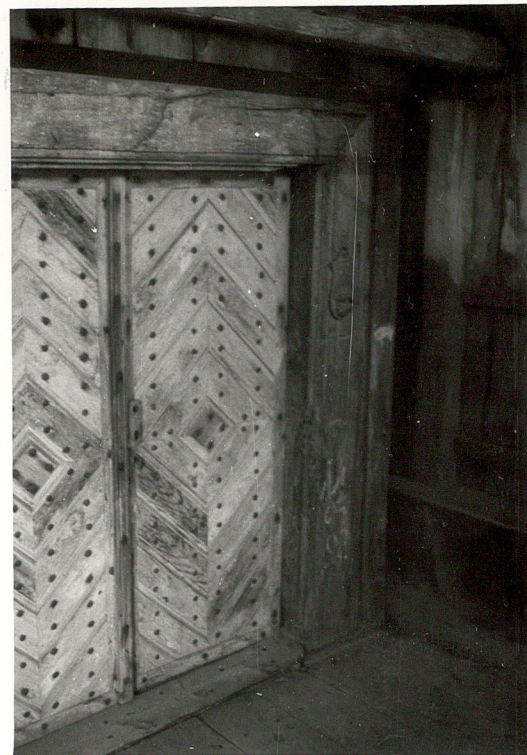
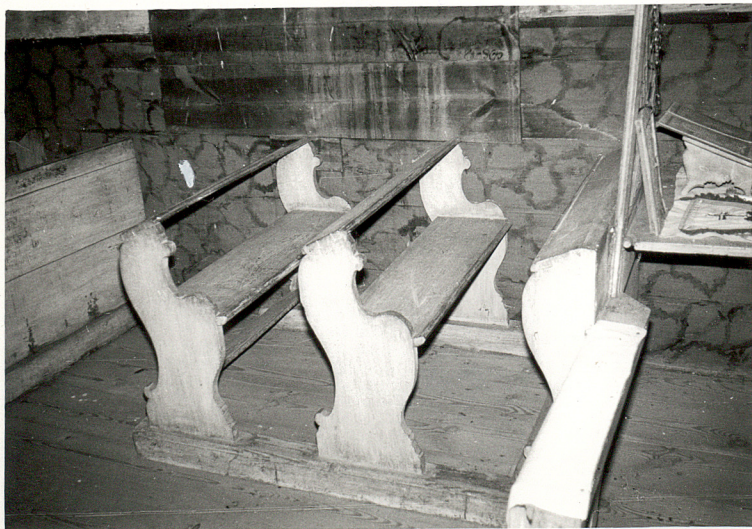
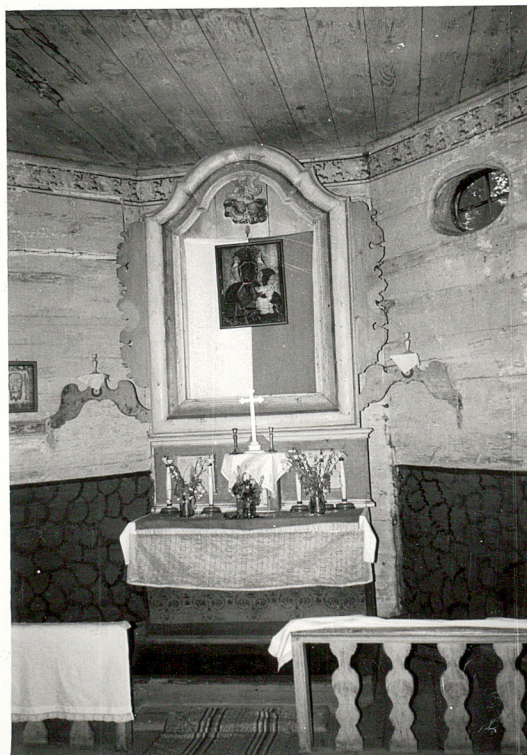
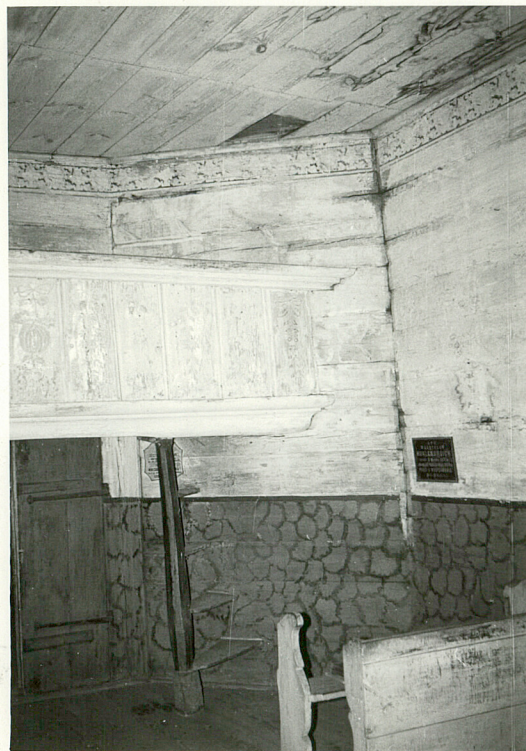
1. Miejscowość	2. Obiekt (nazwa jak w karcie)	3. Zawartość wkładki (nazwa obiektu lub materiału uzupełniającego)
SOMPOLNO	KAPLICA "NA PUSZCZY"	ZDJĘCIA

1. Widok w kierun.połud.-wsch.
2. Widok w kierun.półn.-zach.
3. Kruchta.
4. Elewacja połud.
5. Sygnaturka.
6. Fragment oktarza.
7. Drzwi wewnętrzne.
8. Ławy.
9. Oktarz.
10. Płyta metalowa z 1808r.
11. Fragment chóru.
