1. Obiekt

DOM MIESZKALNY

pocz. XIXw.

Rynek 15

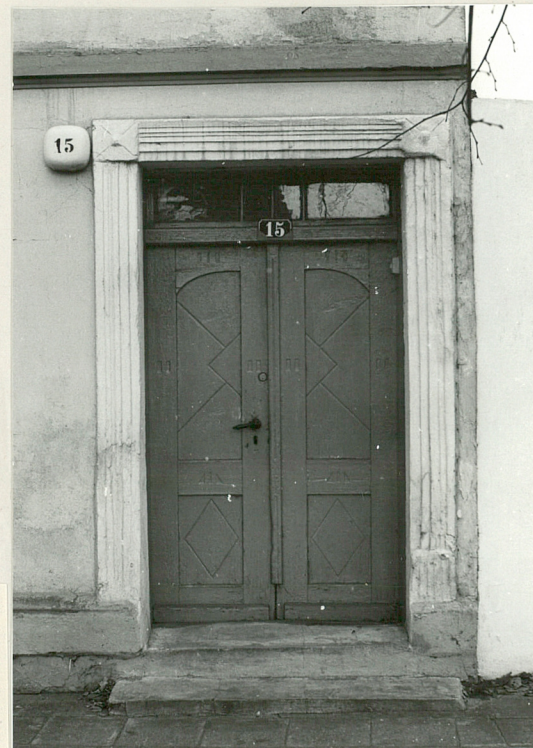
11. Zdjęcia, plan sytuacyjny, rzuty

Bryła domu zwarta, w kształcie prostopadłościanu nakrytego dwuspadowym dachem. Dom zwrócony szczytem do rynku.

Fasada - pd. ściana domu 3-osiova, 1-kondygnacyjna. W partii poddasza fasada 4-osiova. Okna i drzwi prostokątne. Małe okienko strychu w szczycie półokrągłe. Drzwi usytuowane we wsch. osi fasady. Fasada rozdzielona gzymsem międzykondygnacyjnym.. Nad gzymsem biegnie odcinek gzymsu łączący parapety okien i blend poddasza. Odcinek gzymsu stanowi parapet półokrągłego okienka strychu. Szczyt domu obramiony gzymsem, w partii dolnej wybrzuszonym, następnie przełamany pod kątem 90° w kształcie schodka i prostym, w szczycie ostro zakończonym. Okna i drzwi 1 kondygnacji obramione profilowanymi opaskami, z kostkami w dalszy ciąg na wkładce - Załącznik nr 1

14. Kubatura 343,20 m ³	15. Powierzchnia użytkowa 68,64 m ²	16. Przeznaczenie pierwotne mieszkalno-produkcyjne	17. Użytkowanie obecne mieszkalne
18. Prace budowlane i konserwatorskie, ich przebieg i dokumentacja		19. Stan zachowania (fundamenty, ściany zewnętrzne, ściany wewnętrzne, sklepienia, stropy konstrukcje dachowe, pokrycie dachu, wyposażenie i instalacje)	
		<p>Stan zachowania fundamentów, ścian zewnętrznych i wewnętrznych, stropów dobry.</p> <p>Konstrukcja dachu zniszczona. Pokrycie dachu złe.</p>	
20. Najpilniejsze postulaty konserwatorskie			
Należy przeprowadzić remont kapitalny dachu.
