1. Obiekt

ZESPÓŁ FOLWARCZNY

SKRZYŃKI

Stodoła

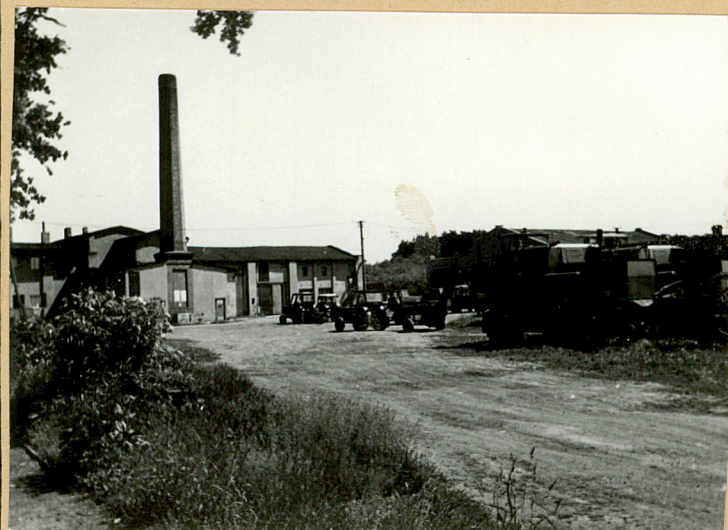
1. Widok ogólny podwórza
2. Budynek mieszkalny (4) strona zach.
3. Pałac (3) strona wsch.
4. Gorzelnia (11) strona zach.
5. Chlewnia (9) elewacja pd-wsch.
6. Pałac (3) elewacja pd-wsch.

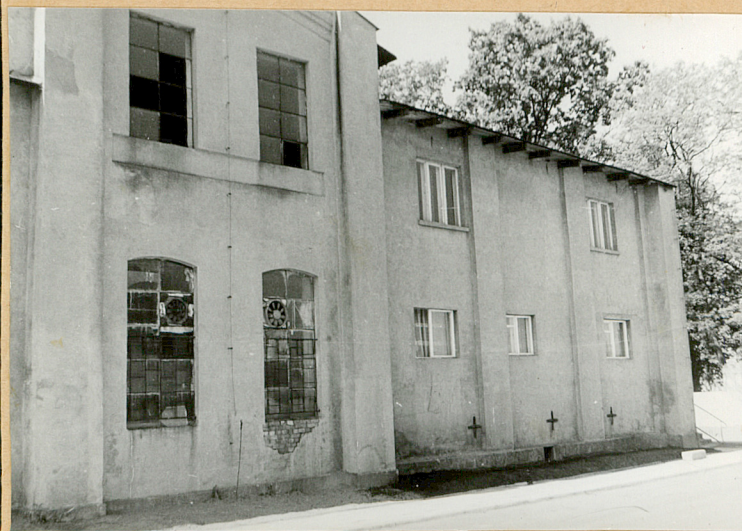
21. Obora (7) elewacja pn-wsch.
22. Gorzelnia (11) elewacja pn-wsch.
23. Budynek mieszkalny (1) strona pd.
24. Pałac (3) elewacja pn-zach.
25. Bramawjazdowa do parku

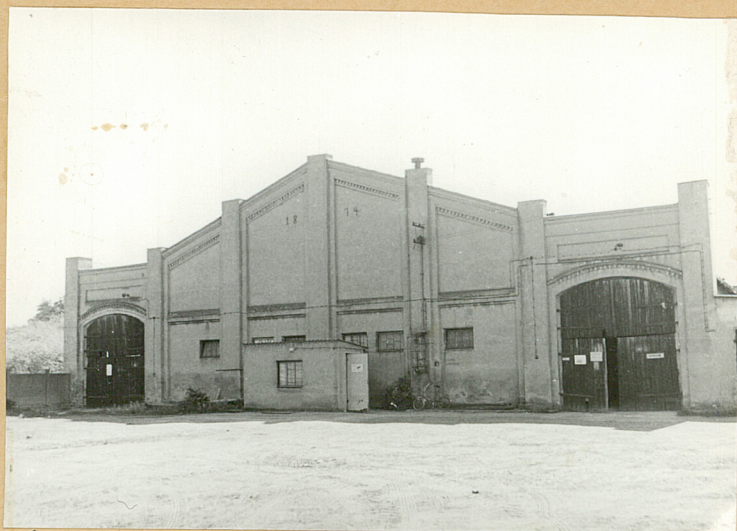
Materiał: cokoł murowany z cegły zakończony warstwą cegły na rolkę, ściany z cegły pełnej, palonej w układzie krzyżowym, tynkowane.

Bryła zwarta, jednokondygnacyjna przkryta dachem dwuspadowym o dużym nachyleniu połaci. Elewacje symetryczne obiega gzyms prosty na wysokości zakończenia otworów drzwiowych. Elewacje frontowe ośmicosiową w zewnętrznych osiach znajdują się otwory drzwiowe w pozostałych sześciu okienne. Do elewacji pd-zach został dobudowany magazyn w latach sześćdziesiątych. W centralnej części elewacji pn-zach jest wmurowany metalowy datownik

- Spis zdjęć
1. Elewacja pn-zach.
  2. Elewacja pn-zach.
  3. Elewacja pn-wsch.
  4. Elewacja pn-wsch.
  5. Dąta na elewacji pn-zach
  6. Więzba dachowa

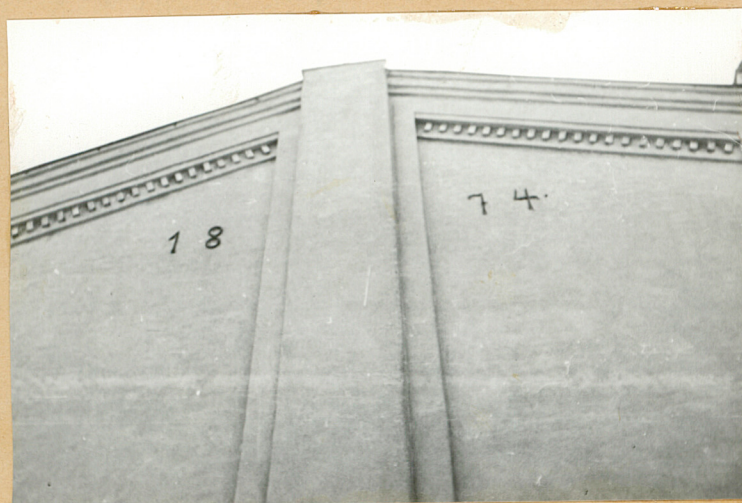
5.

"1874". Instalacja elektryczna.
