KARTA EWIDENCYJNA ZABYTKÓW  
ARCHITEKTURY I BUDOWNICTWA

DOM MIESZKALNY

OSIECZNA

Rynek 34

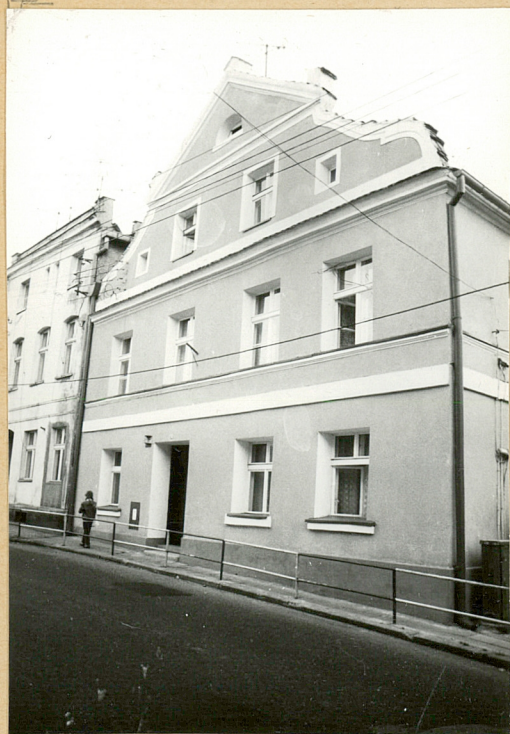
Fasada - elewacja pn. jest trójkondygnacyjna i **cz**terooosiowa. Fasada wspiera się na niskim nieco wysuniętym cokole. Osie pierwszej kondygnacji zaznaczone są przez okna i jedną parę drzwi w środkowej wsch. osi.

Okna pierwszej kondygnacji wsparte są wysuniętymi parapetami. Pierwszą kondygnację wieńczy pas tynku.

Okna drugiej kondygnacji mają parapety połączone, tworząc wąski gzyms biegnący przez całą szerokość fasady. Drugą kondygnację wieńczy okazały gzyms, nad którym znajduje się trzecia kondygnacja fasady utworzona przez dwa większe po środku i dwa mniejsze, umieszczone skrajnie okna. Trzecią kondygnację wieńczy krótki, nakrywający jedynie okna umieszczone w środkowych osiach gzyms. Po wsch. i zach. stronie gzymsu spływają esowito wygięte woluty szczytu. Fasadę wieńczy trójkątny naczółek z małym półokrągłym okienkiem w centrum.

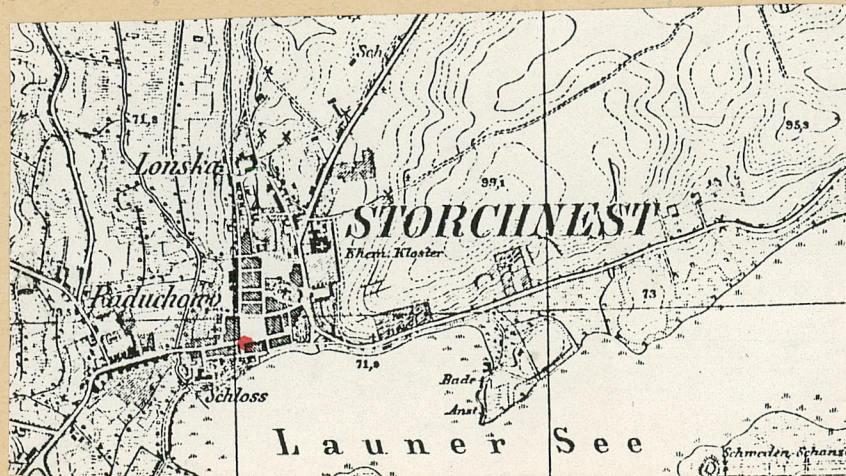
Dom znajduje się w centrum miasta w pd. pierzei rynku, w jej zach. części. Dom jest skrajnym od zach. budynkiem tej pierzei. Umieszczono go w pn. części mocno wydłużonej działki o kształcie zbliżonym do prostokąta. Działka w części środkowej przy granicy zach. zajęta jest przez zabudowę gospodarczą. Niewielkie drewniane szopy ustawiono również przy granicy wsch. działki. Większą zabudowę gospodarczą zlokalizowano również w części pd. działki. Dom przylega pn. elewacją do rynku. Od wsch. styka się z zabudową pierzei rynku. Po zach. stronie domu wzdłuż granicy działki biegnie droga łącząca Rynek z ul. Jeziorną.

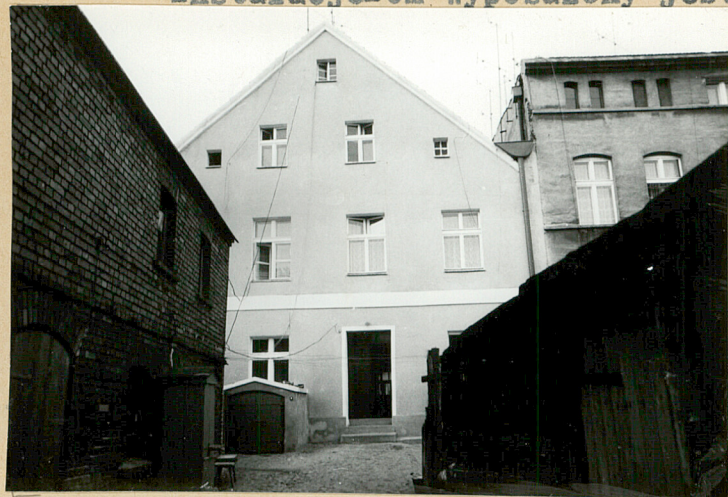
Elewacja gospodarcza

Elewacja pd. jest trójkondygnacyjna i **cz**terooosiowa. Elewacja ta wspiera się na niewielkim cokole. Osie pierwszej kondygnacji zaznaczone są przez okna i drzwi w osi środkowo-wsch. Między pierwszą i drugą kondygnacją biegnie pas tynku. Trzecia kondygnacja ma zróżnicowanej wielkości okna. Centralnie umieszczone - duże i skrajne małe. W szczycie za trzecią kondygnacją umieszczono na osi elewacji małe okienko. Boki szczytu podkreślono wąskimi paskami tynku.

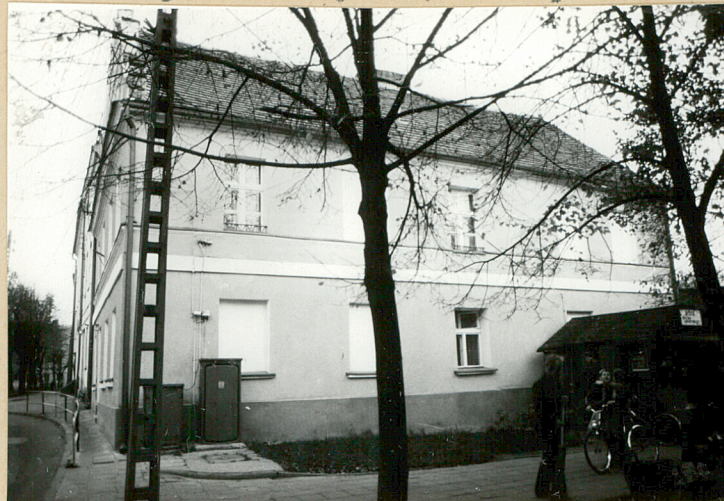
Elewacja zach. jest dwukondygnacyjna i **cz**terooosiowa. Elewacja wsparta jest na niewielkim cokole. Osie pierwszej kondygnacji zaznaczone są przez blendy i jedno okno umieszczone w środkowo-pd. osi. Kondygnacje rozdzielone są pasem tynku biegnącym przez całą szerokość domu. W drugiej kondygnacji oś pn. i środkowo-pd. zaznaczone są przez okna. Pozostałe osie zaniknęły wskutek współcześnie przeprowadzonych prac remontowych.

Elewację wieńczy gzyms podokapowy.

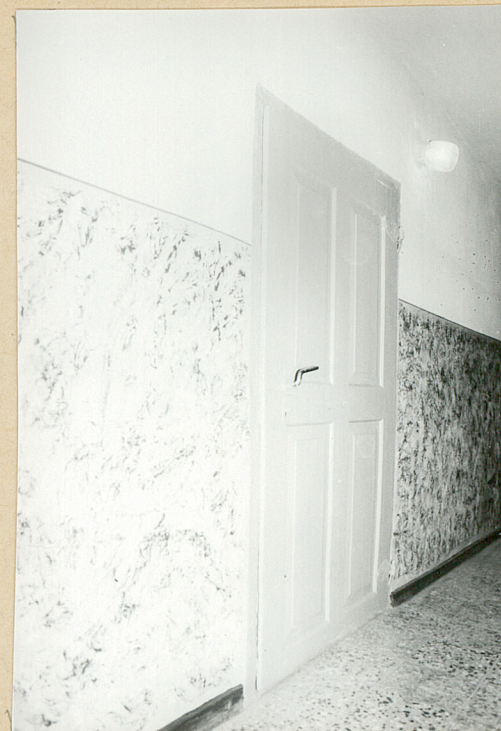
↑  
Drzwi mieszkalne

drzwi płycinowe prowadzące do niektórych pomieszczeń.

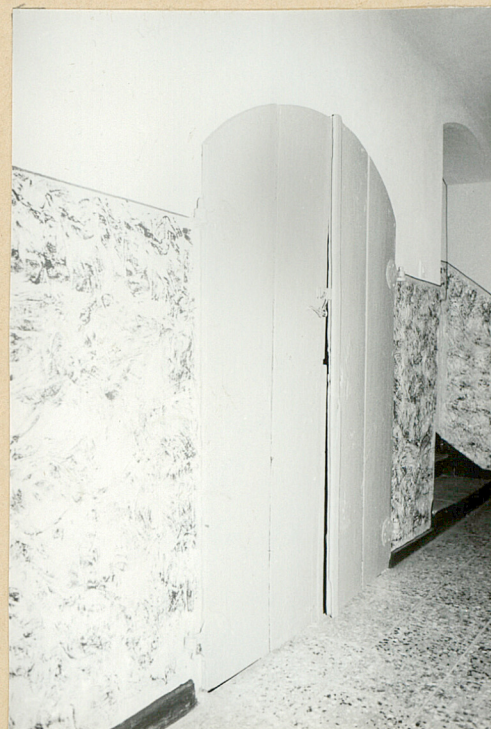
←  
Drzwi do pomieszczeń  
pod klatką schodową

Z sieni prowadzą drzwi do pomieszczeń pierwszej kondygnacji. Pod klatką schodową oraz po przeciwnej stronie sieni znajdują się małe ciemne pomieszczenia..

Zachowały się drzwi prowadzące z sieni do małych pomieszczeń umieszczonych centralnie w budynku, a także  
mgr Jacek Piotrowski październik 1989r.

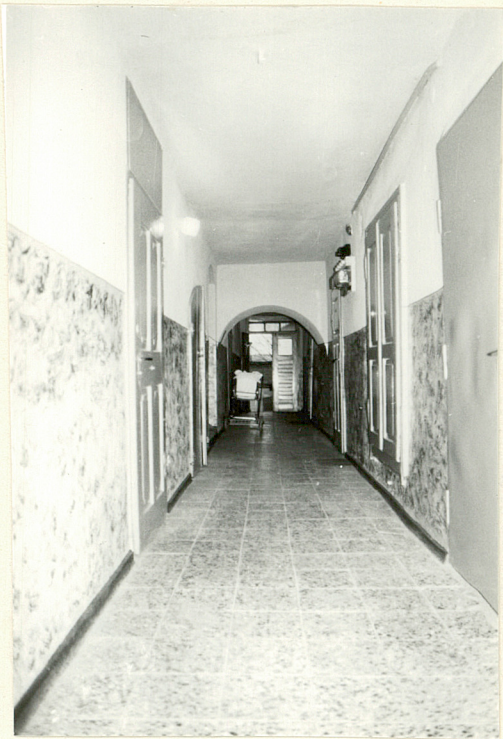
Sień

Dom jest dwukondygnacyjny z zagospodarowanym poddaszem. W części wsch. bliżej osi pn.-pd. domu biegnie wąska, przelotowa sieni. W części środkowej po wsch. stronie umieszczone są schody zabiegowe prowadzące na piętro. dalszy ciąg opisu na wkladce nr 1
