1. Obiekt

KUŹNICA - WOZOWNIA

1878 ok.

STARA LUBIANKA

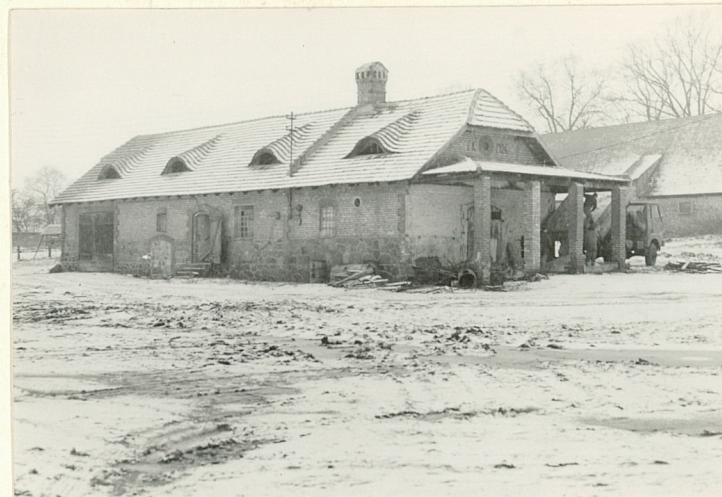
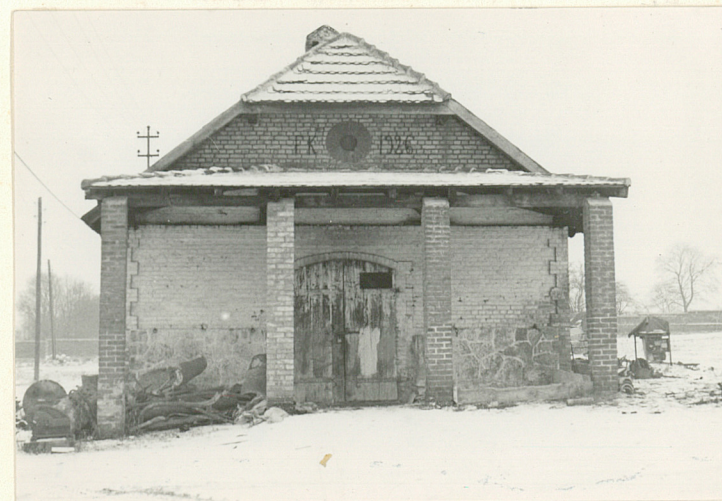
11. Zdjęcia, plan sytu

Kuźnia położona jest w centrum prostokątnego placu otoczonego z trzech stron innymi zabudowaniami gospodarczymi, od wschodu zamkniętego pałacem. Odległość od pałacu 62,5 m.

Zbudowana z cegły i kamienia licowanego, na zaprawie cementowo-wapiennej. Posadzki betonowe, stropy Kleina, zamknięte łukiem. Dach naczółkowy o konstrukcji stojakowej z drewna, kryty dachówką karpiówką. Na dachu ceglany komin z ażurową ceglaną nadstawką oraz po cztery okna z każdej strony, z powiekami. Budynek na planie wydłużonego prostokąta /1:3/, jednotraktowy, pięcioosiowy. Od wschodu na całej długości ściany podcień wsparty na czterech ceglanych słupach na rzucie kwadratu, nakryty trójspadowym prawie płaskim dachem.

Elewacje nie tynkowane, do połowy wysokości oblicowane kamieniem. Otwory okienne i drzwiowe obramowane cegłą wystającą do połowy z lica i układaną na przemian po trzy pionowo i poziomo, w narożach budynku imitującą boniowanie. Po środku elewacji pd. drzwi wejściowe na klatkę schodową poprzedzone trzema stopniami. Przy końcu lewego narożnika elewacji pd. drewniane wrota. Druga brama znajduje się pośrodku elewacji wsch. Wnętrze podzielone na 3 pomieszczenia: od wsch.-kuźnię, ~~dwa~~ od zach. dwa pomieszczenia wozowni. Schody prowadzą do analogicznych wielkością i rozplanowaniem pomieszczeń w dachu.

14. Kubatura	15. Powierzchnia użytkowa	16. Przeznaczenie pierwotne	17. Użytkowanie obecne
828,25 m ³	336,57 m ²	kuźnia - wozownia	magazyn
18. Prace budowlane i konserwatorskie, ich przebieg i dokumentacja	19. Stan zachowania (fundamenty, ściany zewnętrzne, ściany wewnętrzne, sklepienia, stropy, konstrukcje dachowe, pokrycie dachu, wyposażenie i instalacje) Stan zachowania nie ścian i instalacji elektrycznej dobry, więźba dachowa wymaga wymiany, zniszczona w 60 %		
20. Najpilniejsze postulaty konserwatorskie
