1840/1  
KOŚCIÓŁ PARAF. P.W. ŚW. BARBARY

1463; ok. 1770

T O M I C E

1. Miejscowość T O M I C E	2. Obiekt (nazwa jak w karcie) KOŚC.PAR.P.W.ŚW.BARBARY	3. Zawartość wkładki (nazwa obiektu lub materiału uzupełniającego) cd.historii, cd.opisu, rzut poziomy, plan orientacyjny
-------------------------------	---	--

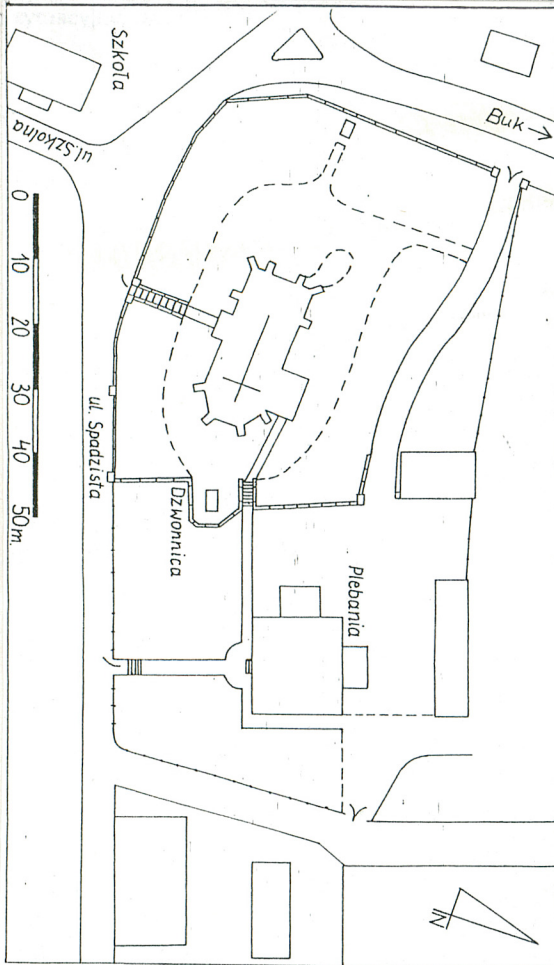
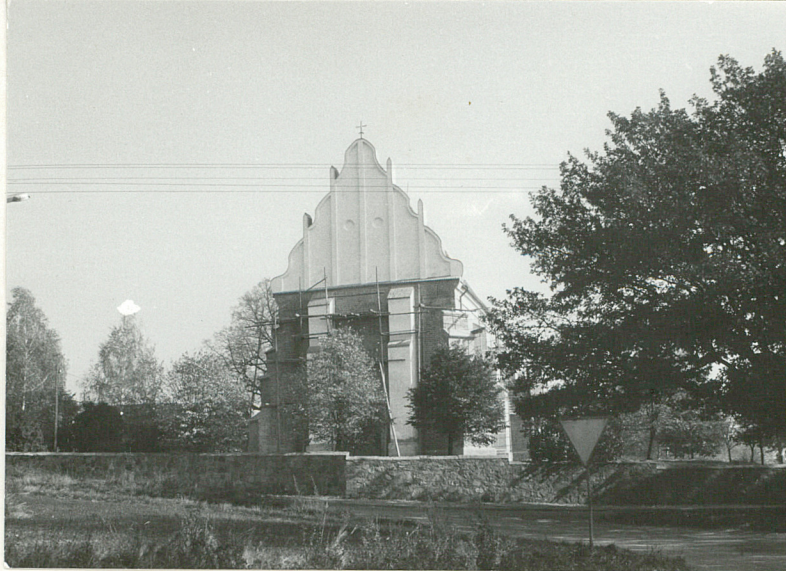
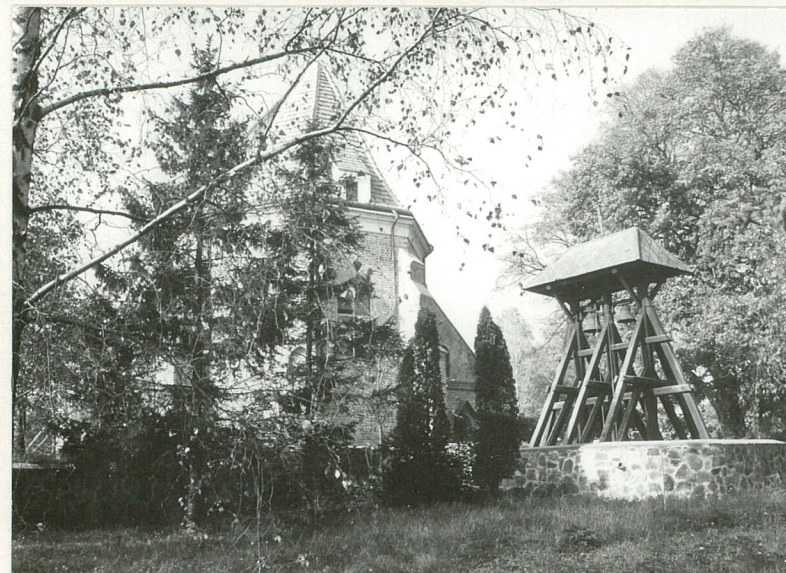
Zdjęcia, plan

**Rzut:** Salowy, 5-przęsłowy kościół wzniesiony został na rzucie prostokąta z niewyodrębnionym architektonicznie prezbiterium zamkniętym trójbocznie. Od pn. do budynku przylega prostokątna zakrystia, od pd.-kruchta na rzucie zbliżonym do kwadratu.

**Bryła:** Kościół jest prawdopodobnie podpiwniczony (wg ustnych informacji pod budynkiem znajdują się niedostępne obecnie podziemia). Zwartą, oszkarpowaną bryłę świątyni nakrywa wysoki dach dwuspadowy, wspólny dla nawy i prezbiterium, nad zamknięciem wsch. - trójpołaciowy; ponad niższą zakrystią - dach pulpitowy; nad niewielką kruchtą pd. - dach dwuspadowy.

**Elewacje:** Elewacje licowane czerwoną cegłą, z użyciem zendrówki, ujęte wielo-uskokowymi szkarpami. Partia cokołu zaakcentowana odsadzką. W zwieńczeniu - otynkowany gzyms.

20. Najpilniejsze postulaty konserwatorskie  Kontynuacja prac osuszających oraz elewacyjnych ; remont wnętrza. Po wykonaniu w/w prac uporządkowanie terenu wokół kościoła

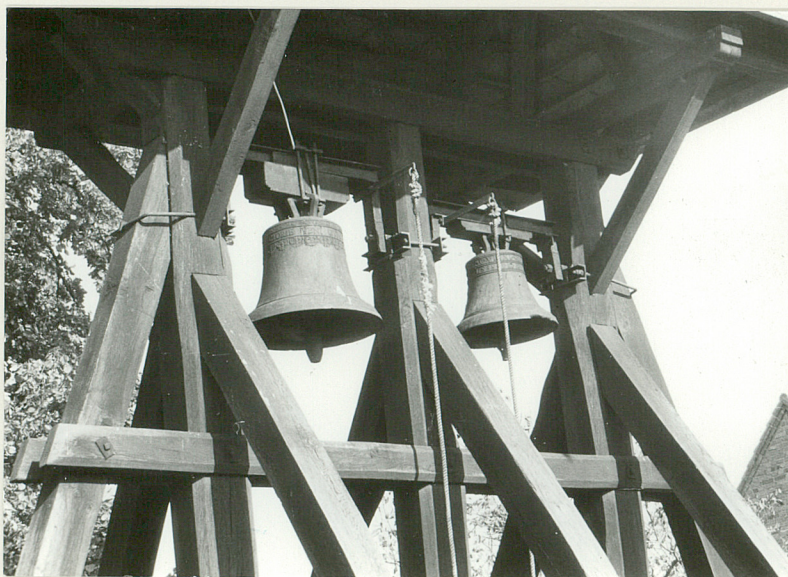
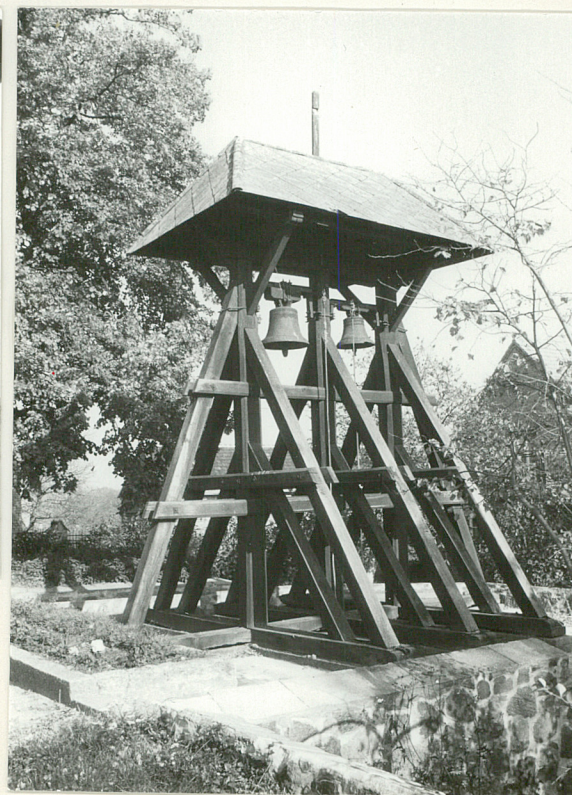
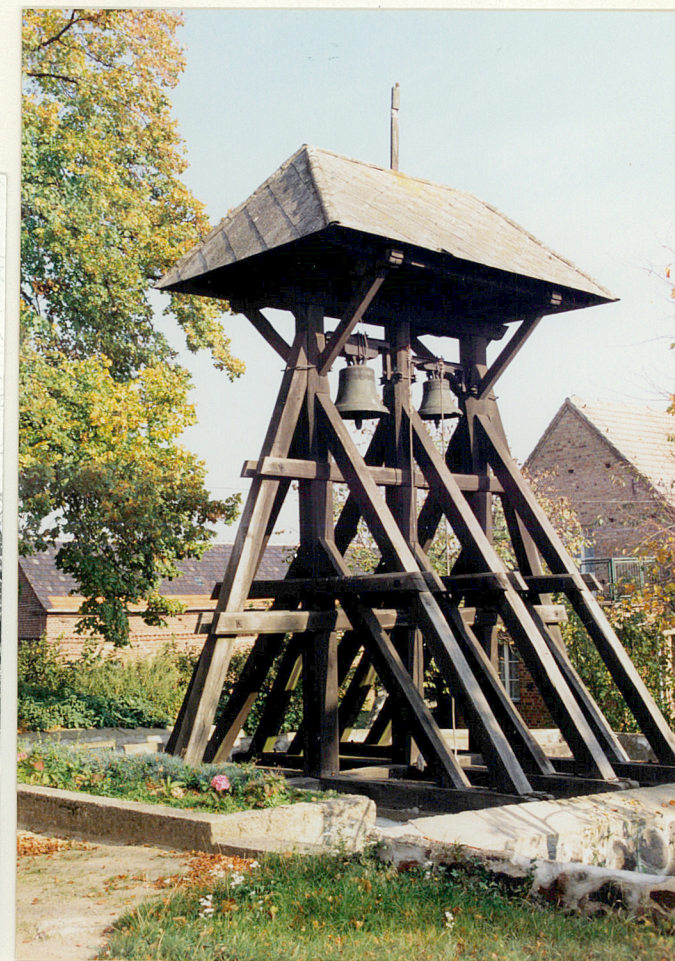
Dzwonnica usytuowana jest po wsch. stronie kościoła. Drewniana, o otwartej konstrukcji słupowej; nakryta 4-spadowym daszkiem. Pierwszy z zawieszonych tu dzwonów powstał w r. 1541, drugi, odlany przez Hanusza Renagela pochodzi z r. 1613.
