1. Obiekt

KOŚCIÓŁ EWANGELICKI OB. FIL. P. W. WNIEBOWZIĘCIA NMP

1909 r.

LIPIA GÓRA

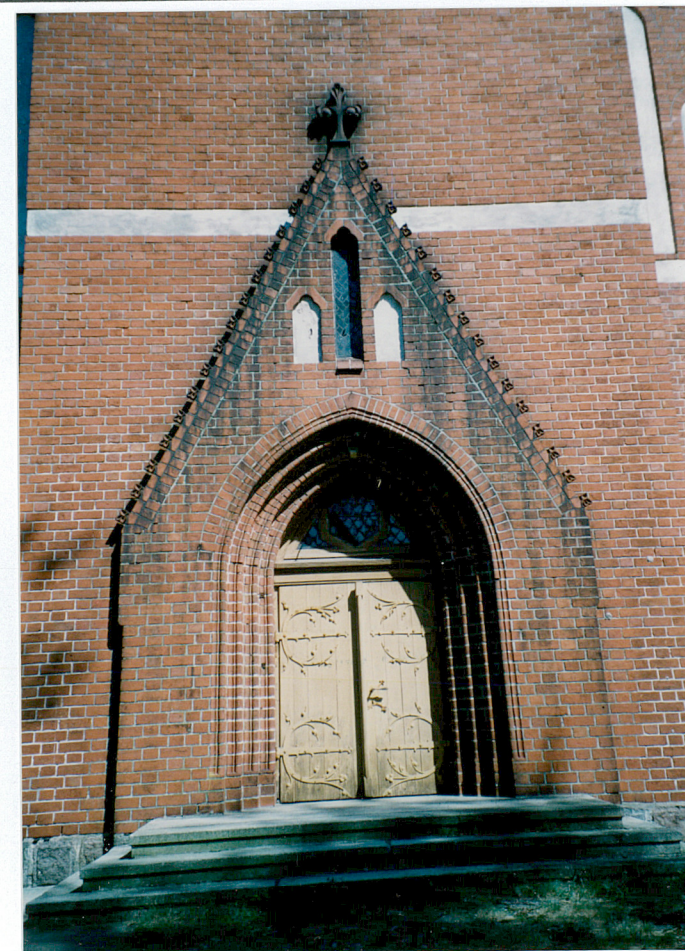
6

uskokowym portalu z profilowanych cegieł, ujętych w wimpergę zwieńczoną kwiatonem, z żabkami na ukośnych krawędziach, w polu wimpergi wysokie trójlistnie zamknięte okienko umieszczone pomiędzy 2 wnękami niższymi, o analogicznym wykroju, białe malowanymi. Po bokach w cofniętych bocznych częściach szczytu nawy wejścia boczne, powyżej okna doświetlające schody na chór. Wyżej u nasady szczytu nawy tynkowany i biało malowany pas oddzielający szczyt i opasujący kościół na wysokości górnych krawędzi ścian bocznych. W szczycie po 3 blendy ostrołukowe po obu stronach wieży. W ostatniej kondygnacji wieży okna żaluzjowe umieszczone na rolkach ceglanych, poniżej kwadratowe, zniszczone, metalowe tarcze zegara. Na kalenicy dachu wieży ośmioboczna glorieta na okrągłych słupach, zwieńczona ostrosłupowym hełmem z kulą i krzyżem na szczycie. Drewniana konstrukcja gloriety obita blachą miedzianą. Dawniej na szczycie wieży oprócz kuli i krzyża była chorągiewka z datą budowy 1909r. Elewacje boczne: w nawach i transepcie okna umieszczone w 2 kondygnacjach, górne okna umieszczone parami oddzielone murkiem i umieszczone we wspólnej ostrołukowej wnęcie otynkowanej u góry. Transept, prezbiterium, zakrystia zakończone trójkątnymi szczytami z otynkowanymi ostrołukowymi blendami w polu i niekiedy z prostokątnymi okienkami doświetlającymi poddasze.

1. Widok ogólny od pd.
2. Elewacja pn.-zach.
3. Widok elewacji frontowej zach.
4. Fragment elewacji pd.
5. Widok na prezbiterium od pd.
6. Portal główny - elewacja zach.
7. Portal boczny - elewacja zach.
8. Wejście do salki przy transepcie od pd.
9. Okna w elewacji pd.
10. Wnętrze widok na prezbiterium
11. Fragment konstrukcji empor ściana pn.
12. Empory przy ścianie pd.
13. Sklepienie prezbiterium
14. Widok na chór
15. Pułap w nawie
16. Słup w narożniku pn.-zach.
17. Witraż w prezbiterium
18. Część zach. kościoła pod chórem
19. Słup na chórze
20. Dolna część konstrukcji wieży
21. Widok na sklepienie prezbiterium od strony strychu
22. Wieżba dachowa nad nawą
23. Drzwi z kruchty do nawy
24. Balustrada klatki schodowej
25. Drzwi na chórze

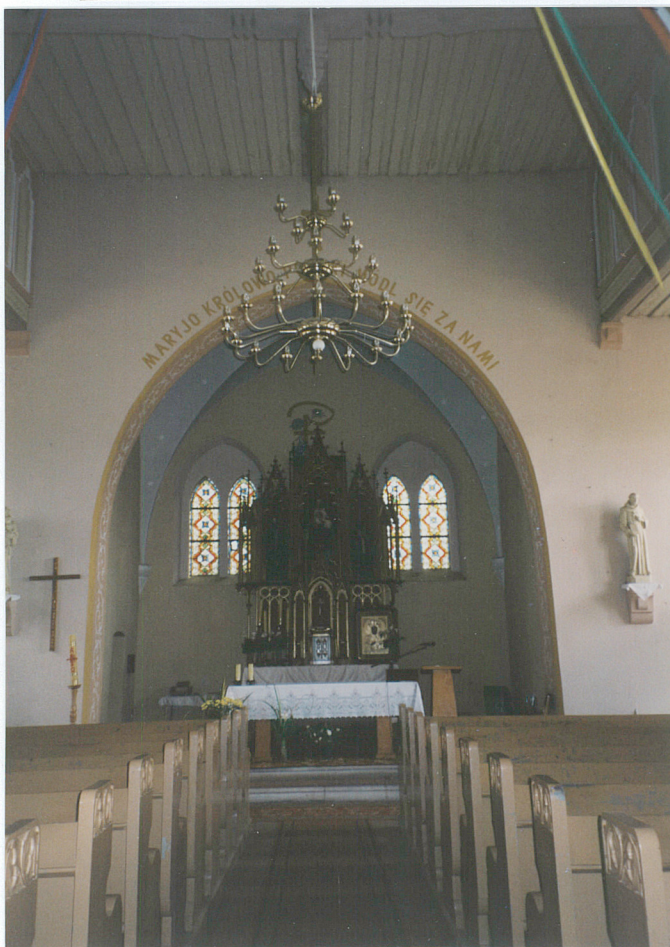
10

Wnętrze: jednonawowe, z emporami w kształcie litery U obiegającymi nawę i dawniej transept (te ostatnie rozebrane). Empory podparte dwukondygnacyjnymi słupami drewnianymi o ozdobnej ciesiołce z zastrzałami, nabijanymi kołkami z dużymi główkami, podpierającymi drewnianą konstrukcję w formie ścianki obitej deskami ozdobionej płycinami zamkniętymi schodkowo i umieszczonymi na przemian z parami okien z witrażowym oszkleniem (jak w oknach nawy) uzyskujących światło z świetlików na strychu. Balustrada chóru pełna ramowo-płycinowa z profilowanym parapetem z pasem żabków pod nim. W nawie i nad emporami pułap drewniany deskowy.

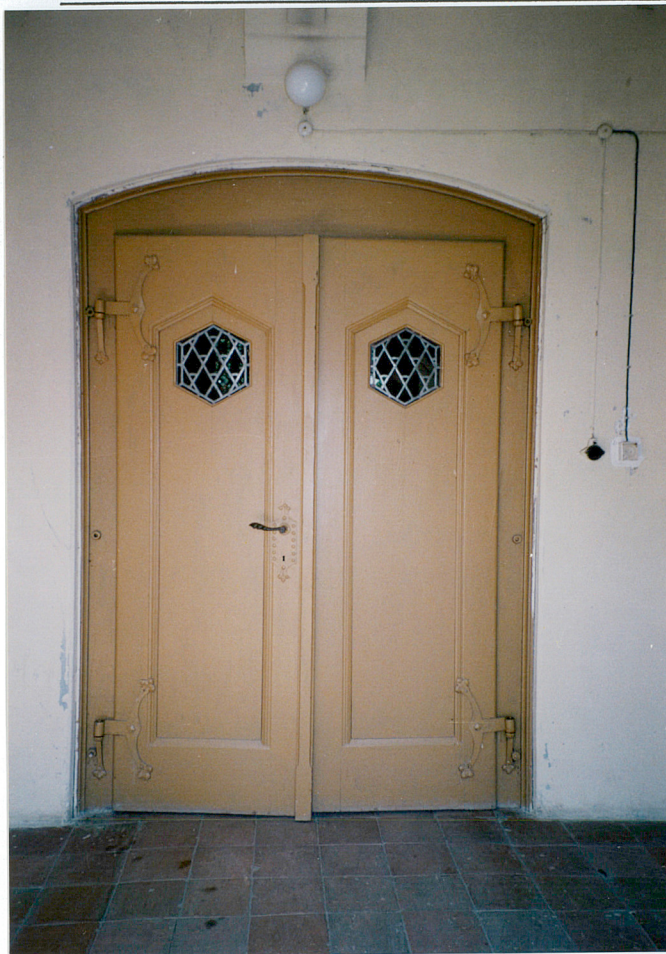
23

Drzwi wewnętrzne: wiatrołap w kruchcie -dwuskrzydłowy, ramowo-płycinowy na zawiasach krzyżowych, w górnej części skrzydeł sześcioboczny otwór z oszkleniem witrażowym o motywach geometrycznych z przeźroczystego szkła, drzwi przylgowe, z zamkiem wpuszczanym z kutym szyldem i klamką. Drzwi wewnętrzne do nawy, na chór, w zakrystii - jednoskrzydłowe, ramowo - płycinowe, na zawiasach krzyżowych, lub czopowych z hakim, z ozdobnymi szyldami i klamkami np. w formie muszli, zamki wpuszczane. Drzwi z chóru na wieżę- jednokskrzydłowe, deskowe z zastrzałem, na zawiasach czopowych, z ozdobnymi okuciami, z zamkiem puszkowym. Drzwi na wieżbę dachową z wieży - jednoskrzydłowe, deskowe, na zawiasach pasowych, od wewnątrz obite blachą, zamykane na skobel.
