KOŚCIÓŁ PAR. P.W. ŚW. ANNY

1763-1776

SWOBODA -
JAKTOROWO

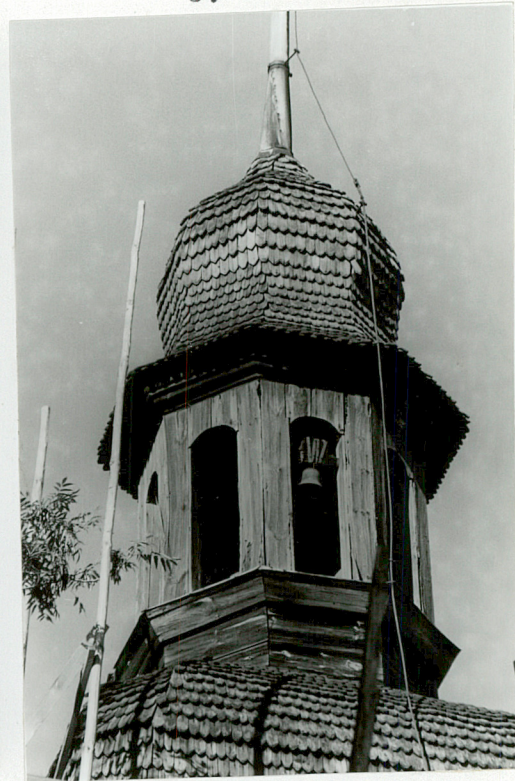
Kościół dwukalenicowy z dachami dwuspadowymi; nad zach. częścią korpusu wieża, lekko cofnięta w stosunku do lica elewacji frontowej, czworoboczna, jednokondygnacyjna, z rozbudowanym hełmem z latarnią o złożonej formie - w dolnej partii - brogowo-baniastej, ponad ażurową, ośmioboczną latarnią - baniastej; w zwieńczeniu hełmu smukła iglica zakończona kulą z krzyżem; na całej długości ściany prezbiterium, wtopiona w narożnik - niższa zakrystia kryta dachem pulpitowym.

3. Elewacja frontowa.
 4. Widok od wsch.
 5. Widok od płn.-zach.
 6. Hełm wieży.
 7. Widok od pdn.-zach.

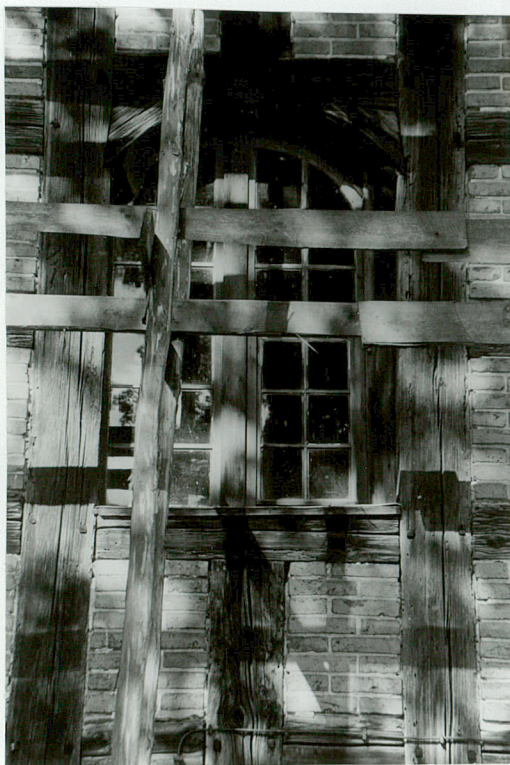
Okna: częściowo stałe (z ruchomą jedną kwaterą), z szybami osadzonymi w obokniu, dwudzielne, dwurzędowe, wielopolowe, dzielone krzyżowymi szczeblinami; w zakrystii - pojedyncze, krosnowe, dwuskrzydłowe ze słupkiem; w płu. ścianie prezbiterium (nad stropem zakrystii) - zachowane oryginalne okno - pojedyncze, stałe, dwudzielne, dwurzędowe, wielopolowe, z prostokątnymi błonami szklanymi, ołowianymi szczeblinami i wiatrownicami przybijanymi gwoździami.

- 8. Okno - elewacja pdn.
- 9. Drzwi - elewacja pdn.
- 10. Konstrukcja zamknięcia otworu okiennego.
- 11. Zakrystia od płu.
- 12.-13. Pierwotna konstrukcja ścian prezbiterium - widok z poddasza zakrystii.
- 14. Pierwotne okno - ściana płu. prezbiterium; widok z poddasza zakrystii.
- 15. Zamek połączenia oczepu szkieletu zakrystii.
- 16. Znaki ciesielskie konstrukcji szkieletowej

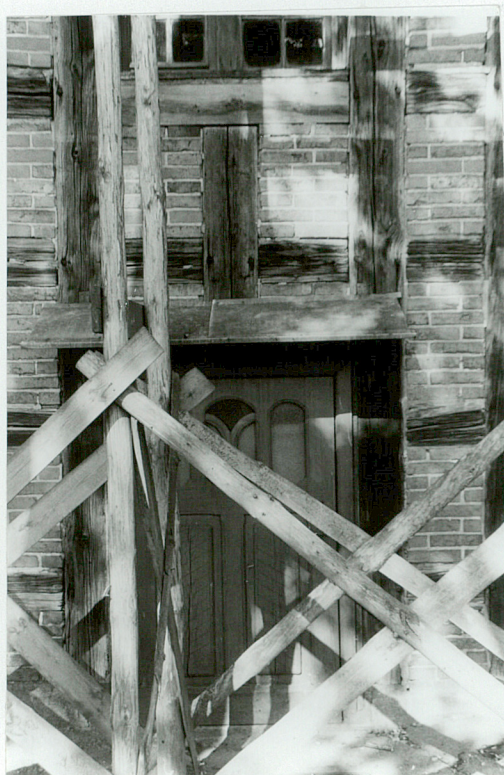
9.

Drzwi - zewnętrzne: frontowe - współczesne, dwuskrzydłowe, ramowe z kwadratowymi polami opierzonymi pionowo listwami, na dekoracyjnych zawiasach pasowych na hakach, przylgowe; w pdn. ścianie nawy - drzwi z pocz. XIX w. - jednoskrzydłowe, ramowo-płycinowe, z prześwitem szklonym owalnymi szybkami w górnej części skrzydła, na zawiasach czopowych, tępe; do zakrystii - współczesne, jednoskrzydłowe, ramowo-płycinowe, tępe; wewnętrzne - z prezbiterium do zakrystii - współczesne, jednoskrzydłowe, płytowe, jednostronnie opierzone listwami, przylgowe. na ambonę - jednoskrzydłowe, ramowo-płycinowe, nakładane.

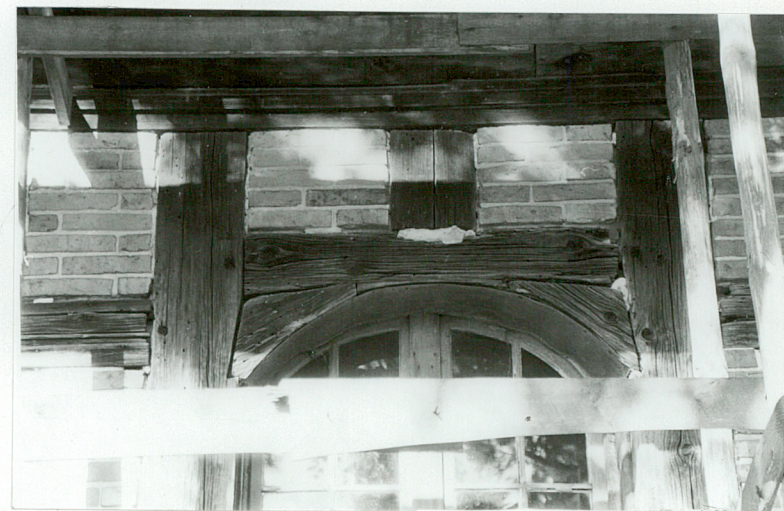
10.

Otwory okienne: nawy i prezbiterium - prostokątne, z tzw. psami, zamknięte łukiem odcinkowym; w płu. ścianie prezbiterium - otwór okienny wyróżniający się konstrukcją - zamknięty odcinkowo bez psów, z łukowo ukształtowanymi górnymi partiami obokni i nadprożem. w zakrystii - prostokątne.

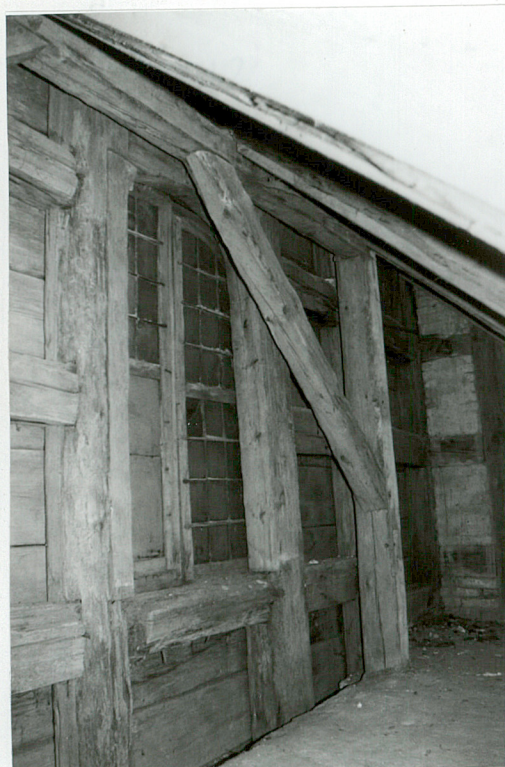
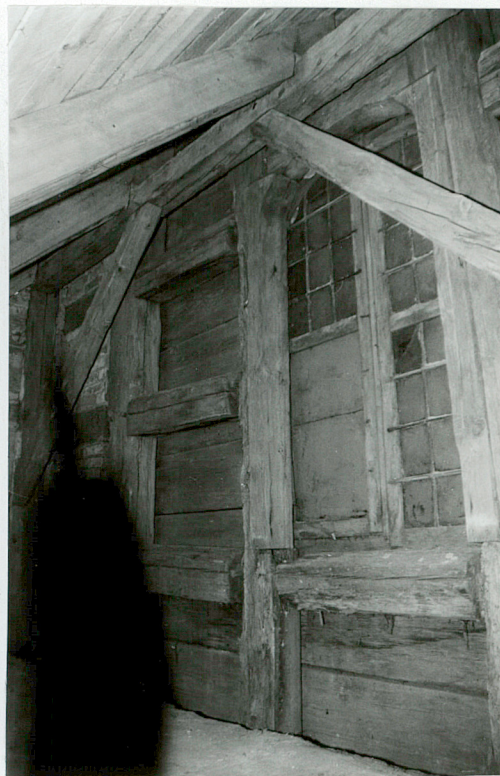
Obecny kościół wzniesiono na miejscu poprzedniego, w konstrukcji zrębowo-szkieletowej, ze szkieletem bez wypełnienia, w latach 1763-1776 z fundacji Jakuba Łakińskiego - właściciela dóbr jaktorowskich. Taką pierwotną konstrukcję zachował do dziś fragment płu. ściany prezbiterium, widoczny z poddasza zakrystii. Jeszcze w 1880 r. J. Korytkowski określa kościół w Jaktorowie jako drewniany. Niewątpliwie też początkowo świątynia nie miała zakrystii, o czym świadczy okno w płu. ścianie prezbiterium (dostępne z poddasza obecnej zakrystii). Zakrystia istniejąca dziś najpewniej pochodzi z roku 1904. Nie jest jednak wykluczone, że już w XIX w. na jej miejscu stała inna, zapewne nieco mniejsza. Wskazują na to relikty konstrukcji ramowej przy płu. ścianie prezbiterium.
