1. Obiekt zabytkowy

Kościół par. św. Anny

Yaktorowo

25. Rejestr zabytku nr A-231-1265
rok 30.09.1961 miejsce przechowywania

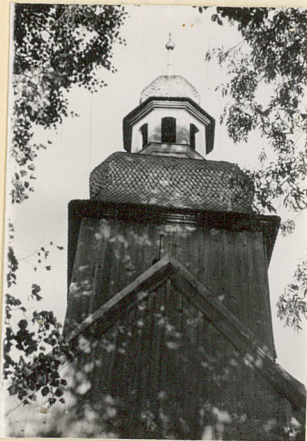
31. Szkic sytuacyjny, plan schematyczny, uwagi opisowe, fotografia

Kościół parafialny, orientowany,
konstrukcji ryglowej, na podmurówce
ceglanej. Szczyt i wieża drewniane.
Szalowy. Na planie prostokąta,
z wydłużonym węższym od nawy
prezbiterium zamkniętym trójbocznie
wewnętrznie kryte stropem.
Nad zach. szczytem nawy wieża
konstrukcji słupowej, szalowana,
z kółmem i latarnią krytą gontem.
Dachy dwuspadowe, nad zakrystią
pulpitowy.
