1. Obiekt MUR PRZY KOSCIELE PARAF.p.w.św.MARII MAGDALENY

3. Miejscowość
BRUDZEWO

12. Autorzy, historia obiektu, określenie stylu.
Mur~~u~~ zbudowany zapewne ok.1826 r.
Ok.przed.XIX/XX w. uzupełniany.

MUR KOSCIELNY

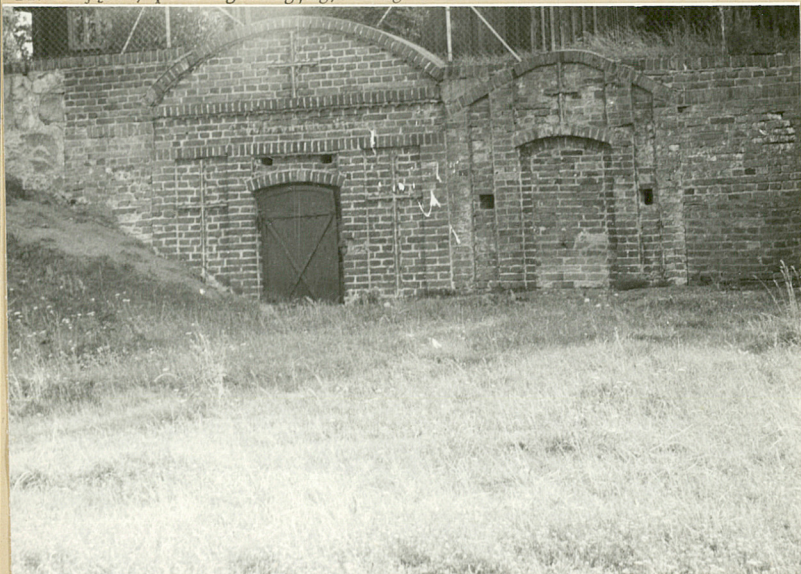
11. Zdjęcia, plan sytuacyjny, rzuty

13. Opis (sytuacja, materiał i konstrukcja, rzut, bryła, elewacje, dach, wnętrze, wyposażenie, instalacje)
Mur otacza kościół paraf.pw.Sw.Marii Magdaleny,usytuowany n a pn.skraju wsi
na niewielkim wzniesieniu.

Materiał: mur ceglany od str.pn.,z uzupełnieniami z kamienia polnego.Od str.
zach.zasadniczo z kamienia polnego z murowanymi schodami na osi wejścia.Od
str.pn-wsch.grobowce murowane z cegły z żelaznymi drzwiami.

Plan:zarys muru zbliżony do litery L,otaczający nieregularne wzgórze od pn.
i zach.Od str.pn.szkarpy ujmujące krypty grobowe.

Bryła:muru o wysokości ok.2 z oszkarpowaniem od pn.,nieco niższy od zach.
Od str.pn.krypty~~z~~ z odcinkowym wejściem.Od str.pn-wsch.filar z arkadkami w
gzymsie wieńczącym.

Elewacja pn.,z wejściem odcinkowym do krypty,dzielona lizenami i gzymsami,
z odcinkowym zwieńczeniem.Od str.zach.płycina odcinkowa,w polu wydzielonym
lizenami.Od str.wsch.czworoboczny filar z iryzem arkadkowym.Od str.zach.
trzy szkarpy.W elewacji zach.mur bez elementów architektonicznych,z jedno-
biegowymi schodami na osi wejścia.

14. Kubatura	15. Powierzchnia użytkowa	16. Przeznaczenie pierwotne mur otaczający kościół	17. Użytkowanie obecne mur
18. Prace budowlane i konserwatorskie, ich przebieg i dokumentacja		19. Stan zachowania (fundamenty, ściany zewnętrzne ściany, wewnętrzne, sklepienia, stropy, konstrukcje dachowe, pokrycia dachu, wyposażenie i instalacje) Ubytki konstrukcji muru od str.zachm	
20. Najpilniejsze postulaty konserwatorskie Konieczność zabazpieczenia muru od zach.przed dalszym osuwaniem się.
