KARTA EWIDENCYJNA ZABYTKÓW  
ARCHITEKTURY I BUDOWNICTWA

15154

W ZESPOLE FOLWARCZNYM: S P I C H L E R Z /4/  
STAJNIA

C H W A Ł K O W I C E

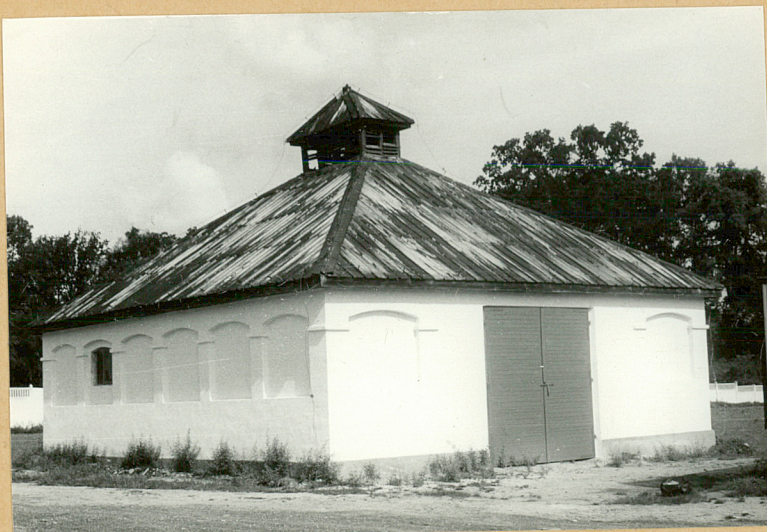
1.

- Fot.1 Widok ogólny od strony elewacji północno-zach.  
Fot.2 Widok od strony elewacji wschodnio-południowej.  
Fot.3 Otwór okienny - elewacja południowa.  
Fot.4 Fragment wnętrza budynku.  
Fot.5 Fragment wnętrza budynku - północno-wschodnie  
naroże /pozostałe fragm.żłobu murowanego/  
Fot.6 Wieżba dachowa.

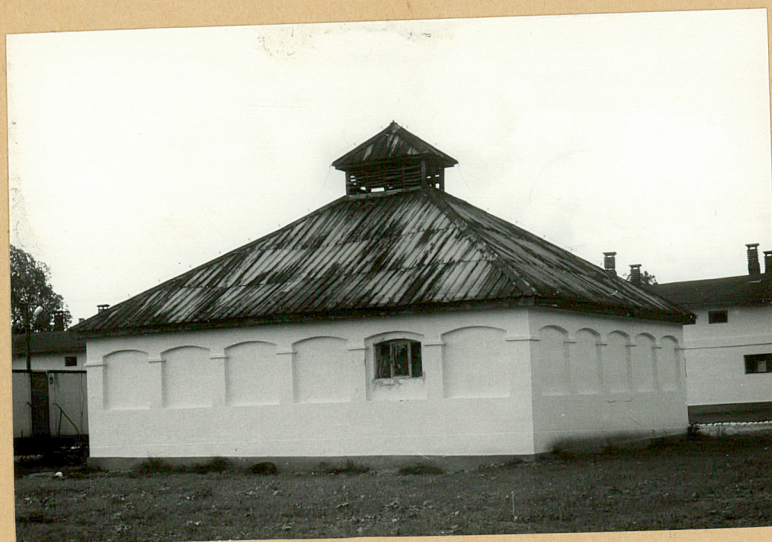
2.

Elewacje dłuższe- północna i południowa: analogiczne posiadają po sześć płycin z jednym otworem okiennym zamkniętym odcinkowo znajdujący się w jednej z płycin. Elewacja zachodnia: pięciopłycinowa. Elewacja wschodnia: na osi środkowej znajduje się brama wjazdowa /ob.otwór drzwiowy zmniejszony, zamurowana g.część otworu/.

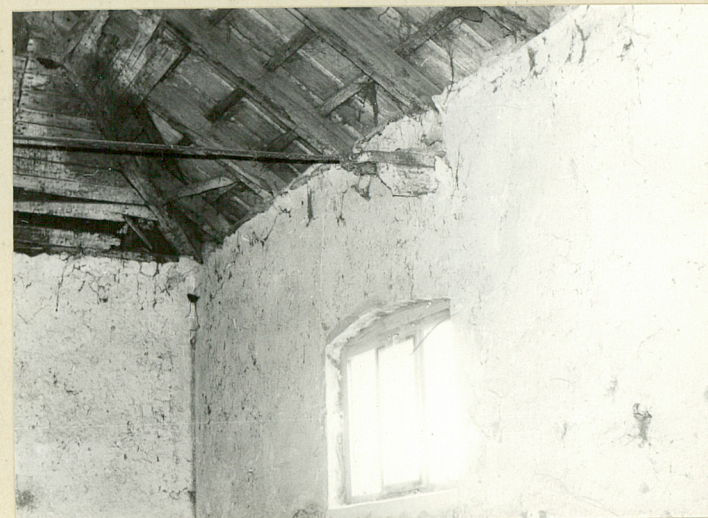
5.

7. WYPOSAŻENIE: pozostałości żłobów murewanych zachowały się przy północno-wsch. narożu budynku.

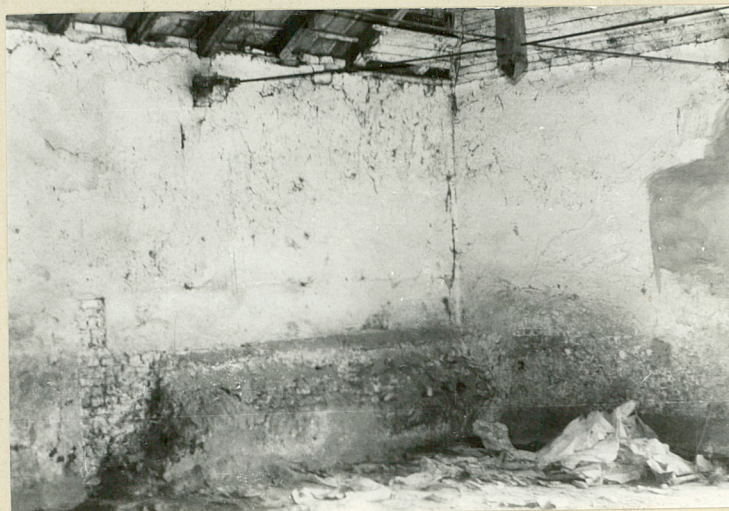
4.

Jednoprzestrzenne z wydzielonymi do niedawna boksami i żłobami dla koni /ob.skute/, po bokach budynku oraz w jego centralno-północnej części.

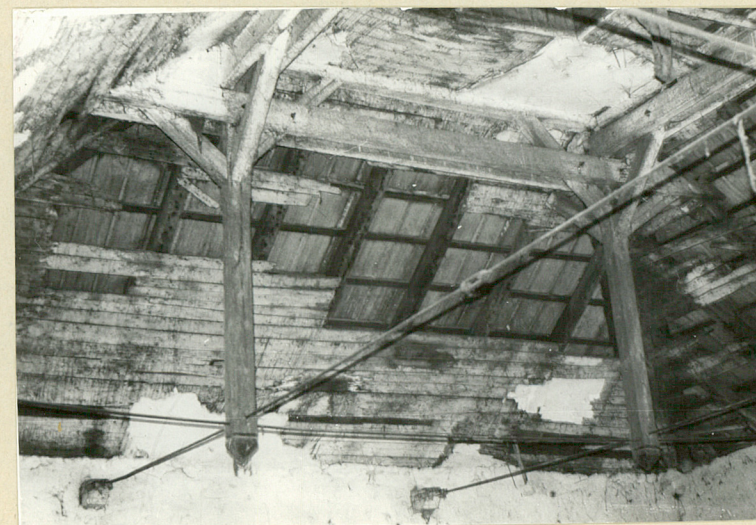
6.

Wieżba dychowa: drewniana typu wieszarowego. Wieszaki /po dwa z każdej strony/ zawieszono zamocowane na cięgnach stalowych zaopatrzone w śrubę rzymską. Cięgna zakotwione są w ścianach. U góry w połowie głowicy słupa / wieszara/ zaczepione są kleszcze, z kolei na tych kleszczach zaczepione są następne /prostopadłe do nich/ kleszcze ujmujące naprzeciwległe krokwie. Posadzka: fragm. pozostałości posadzki brukowej, pozostała część podłoża to ubita ziemia. Otwory okienne: o wykroju prostokąta leżącego zamknięte odcinkowo. Okna nowe-drewniane, trójkątne trójdzielne, krosnowe, uchylne kwatery. Otwór drzwiowy:obecnie zmniejszony otwór, zamurowany w górnej części, o wykroju prostokąta stojącego zamkniętego prosto, pierwotnie zapewne odcinkowo. Wrota wjazdowe nowe, drewniane dwuskrzydłowe o konstrukcji deskowej.
