1. Obiekt  
ZESPÓŁ FOLWARCZYNY - KARTA ZAŁOŻENIA

2. Czas powstania  
2 poł.XIX w.

3. Miejscowość  
GRABOSZEWO

1. Miejscowość G R A B O S Z E W O	2. Obiekt (nazwa jak w karcie) ZESPÓŁ FOLWARCZNY - KARTA ZAŁOŻENIA	3. Zawartość wkładki (nazwa obiektu lub materiału uzupełniającego) ciąg dalszy opisu, plan orientacyjny, zdjęcia
---------------------------------------	--	---

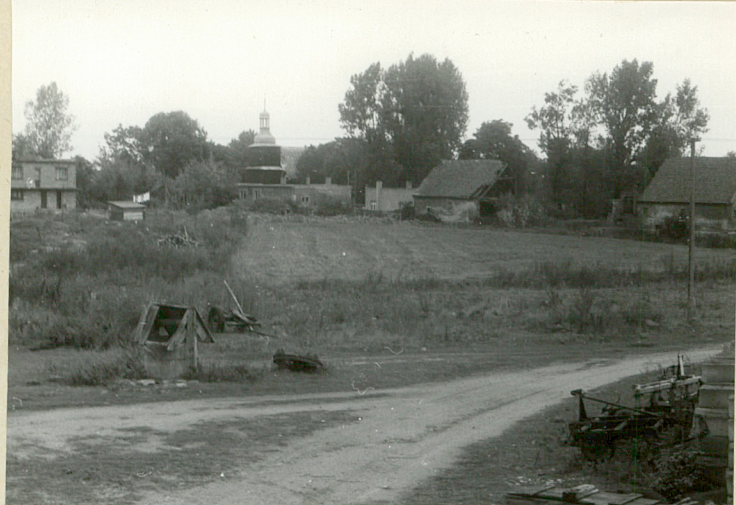
1. Widok ogólny na północno-zach. część dawnego dziedzinka gosp. W oddali widoczna wieża kościoła parafialnego górującego nad wsią.
2. Droga dojazdowa - przebiegająca przez wieś.
3. Widok na zachodnią krawędź podwórza gospodarczego.

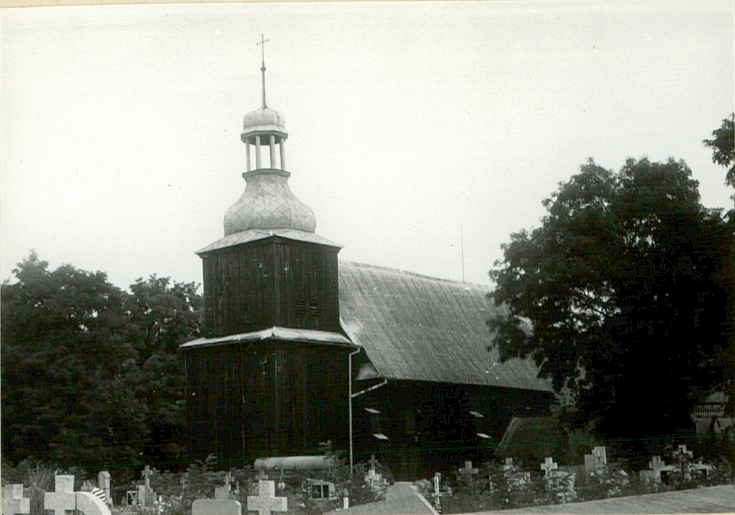
4. Kościół parafialny w Grobaszewie /XVIII w./
5. Grobowiec rodziny Hulewiczów na terenie przykościelnym.
6. Zwieńczenie grobowca z widocznym herbem rodzowym.
7. Fragm. starej bramy wjazdowej na teren założenia gospodar-  
czego. Północno-wsch.naroże zespołu gosp. pomiędzy d.  
spichlerzem /7/ a dawna źrebiarnia/6/.

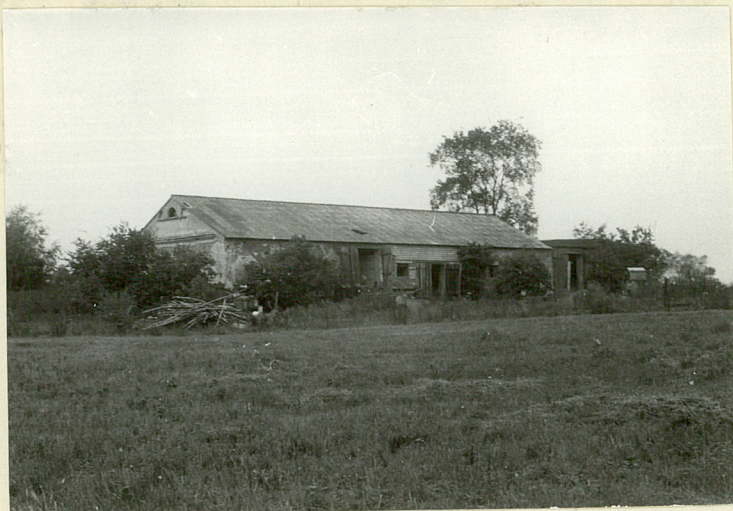
8. Stodoła /4/ - widok ogólny od strony wschodniej.
9. Stodoła /4/ - ściana szczytowa-południowa.
10. Fragmenty pozostałych murów po oborze /3/. Płd. Krawędź podwórza.
11. Przebudowany spichlerz zbożowy /7/; widok od strony wsch.
12. Przebudowany spichlerz zbożowy /7/; fragm. ściany szczytowej południowej.
13. Dawna żrebiarnia /6/ - ob. dom mieszkalny: widok od strony elewacji wschodnie.
14. Dawna żrebiarnia /6/ - widok od strony zachodniej elewacji.

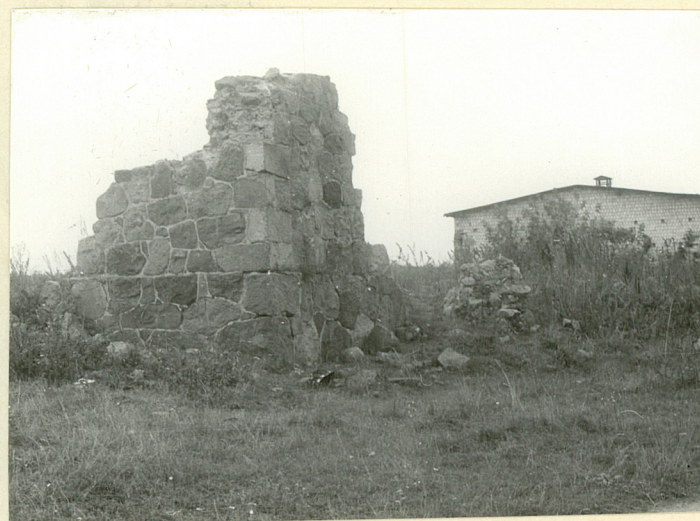
10.

Większość budynków folwarcznych jest obecnie w stanie ruiny albo pozostały już tylko zarysy fundamentów.

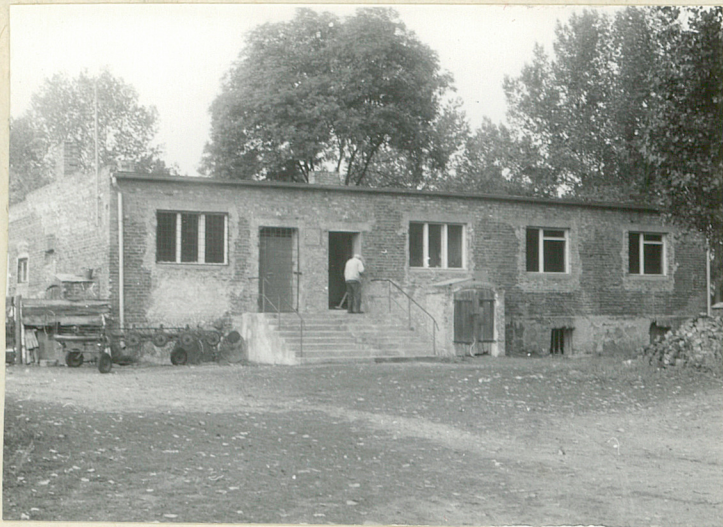
11.

Część budynków zostało przebudowanych gruntownie.

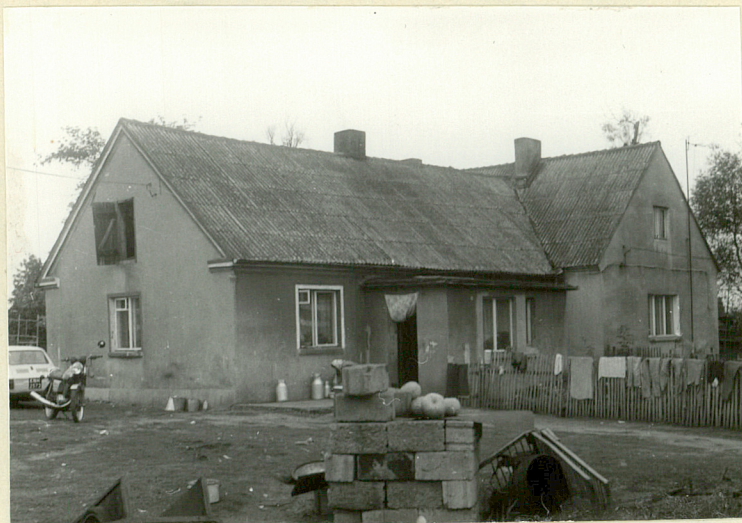
15. Oficyna /rządówka ?/1/.Widok od strony frontowej-wsodniej.
16. Oficyna /1/ - elewacja tylna-zachodnia.
17. Kuźnia - ob.dom mieszkalny/9/: elewacja wschodnia od strony drogi przebiegającej przez wieś.
18. Kuźnia - ob.dom mieszkalny /9/ - elewacja szczytowa - pld.
19. Kuźnia - ob.dom mieszkalny /9/ - elewacja zachodnia od strony podwórza gospodarczego.
20. Stajnia /5/; widok ogólny od strony zachodniej.
21. Stajnia /5/; elewacja szczytowa - południowa.
22. Stajnia /5/; fragm. elewacji zachodniej.
23. Stajnia /5/.

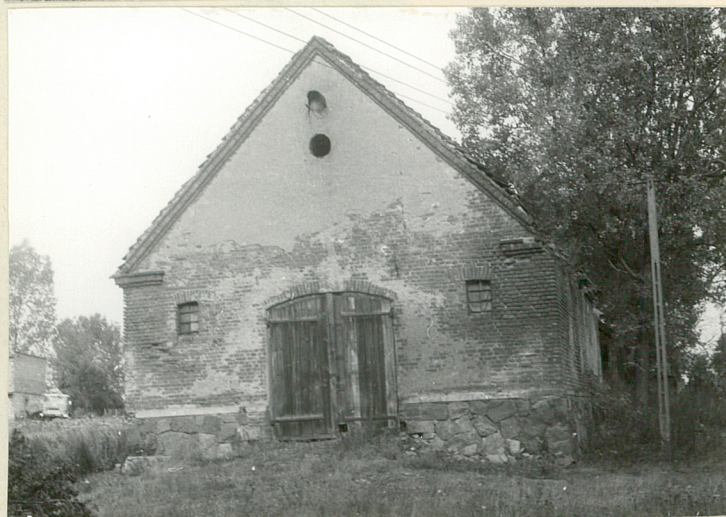
21.

STAJNIA/5/ - ściany murowane z cegły cer. na zaprawie wapiennej; watek krzyżowy.

pokrycie dachu: dachówka cer.- karpiówka.

wieżba dachowa: drewniana o konstrukcji płatwiowo-jetkowej z dwoma rzędami słupów stolcowych, krokwie u dołu wsparte na murlacie.

strop: drewniany, belkowy podparty na dwóch drewnianych belkach podciągowych wspartych na dwóch rzędach słupów drewnianych.

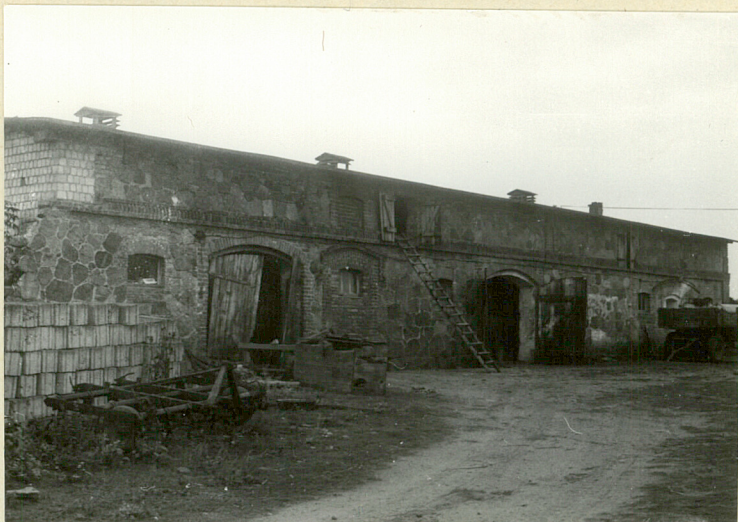
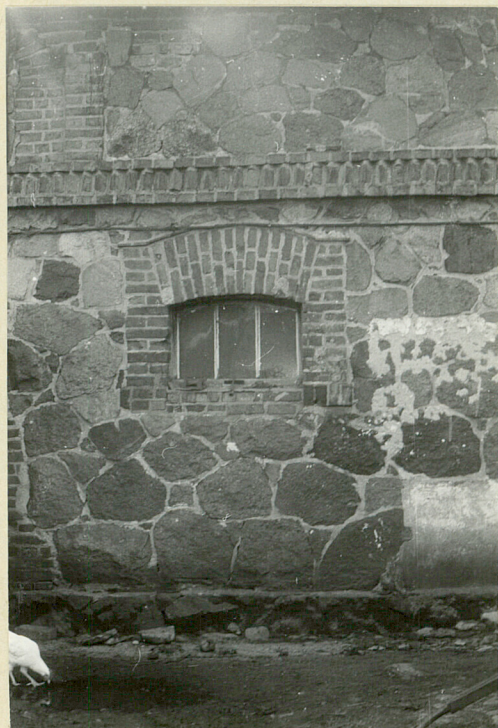
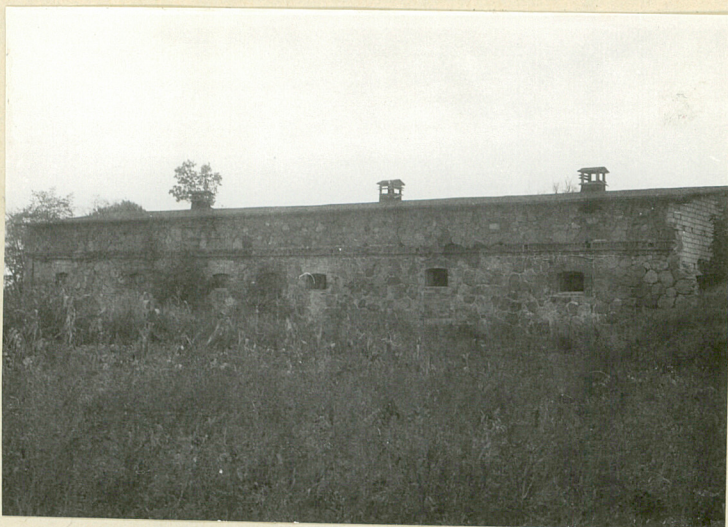
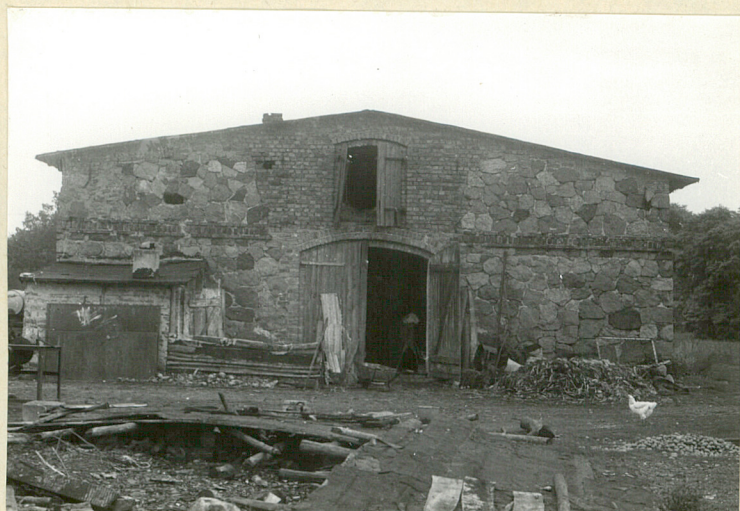
Sytuacja: budynek usytuowany jest przy południowej pierzei dawnego podwórza gospodarczego. MATERIAŁ I KONSTRUKCJA: ściany kamienno-ceglane na zaprawie wapiennej/wapienno-cementowej//; kamienie polne o nieregularnych zarysach. Pokrycie dachu: papa na deskowaniu. Wieżba dachowa: drewniana płatwiowo-kleszczowa: płatwie pośrednie wsparte na dwurzędowej ramie stolcowej krokwie u dołu opierają się na ścianie kolankowej. Strop: drewniany, belkowy wsparty na dwóch rzędach słupów drewnianych. Posadzki: bruk. Otwory okienne: o wykroju prostokąta leżącego zamknięte żukiem odcinkowym; wypełnione oknami drewnianymi trójdzielnymi, pojedynczymi, krosnowymi. Otwory drzwiowe: o wykroju prostokąta stojącego zamknięte odcinkowo; wrota drewniane o konstrukcji deskowo-zastrzałowej na zawiasach pasowych.

RZUT: budynek na planie wydłużonego prostokąta z wrotami wyjazdowymi od strony północnej i zachodniej-szczytowej, jednotraktowe. BRYŁA: zwarta, parterowa z poddaszem, nakryta niskim dachem dwuspadowym z wysuniętym okapem, niepodpiwniczona.

ELEWACJE: nietynkowane, posadowione na niskim cokole kamienno-ceglanym, dzielone systemem otworów okiennych i drzwiowych oraz gzymsiem między kondygnacyjnym - ceglany kordonowym. Elewacja frontowa-północna: w parterze dzielona trzema bramami wjazdowymi zamkniętymi odcinkowo, oraz sześcioma oknami zamkniętymi odcinkowo. W poziomie stropu opisany wyżej gzyms ceglany. W pozio-

Elewacja tylna-południowa: dzielona w parterze sześcioma otworami okiennymi zamkniętymi odcinkowo. W poziomie poddasza jest gładka; gzyms taki sam w elewacji frontowej.

Elewacja szczytowa-zachodnia: na osi środkowej budynku w poziomie parteru jak i poddasza znajdują się otwory drzwiowe zamknięte odcinkowo. Gzyms analogiczny jak w pozostałych elewacja. Elewacja szczytowa-wsch.wtórna, gładka.

1. Elewacja frontowa - północna.
2. Fragm. elewacji frontowej - okno
3. Elewacja południowa, widok od stron pola.
4. Elewacja szczytowa - zachodnia.

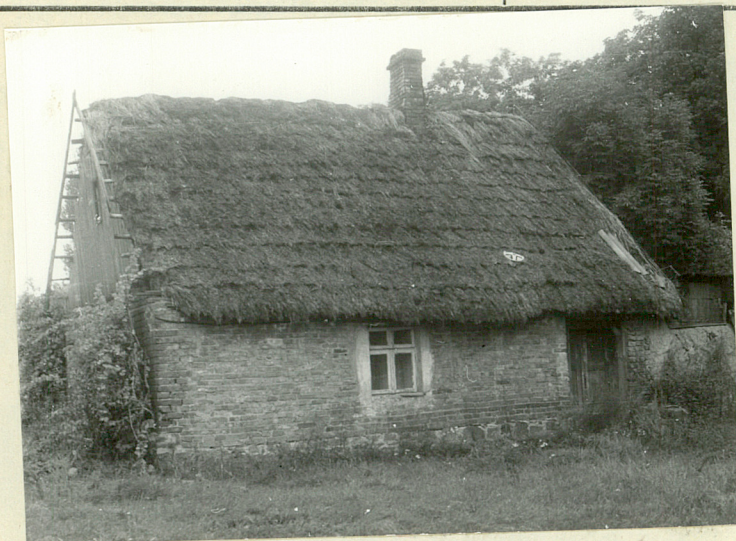
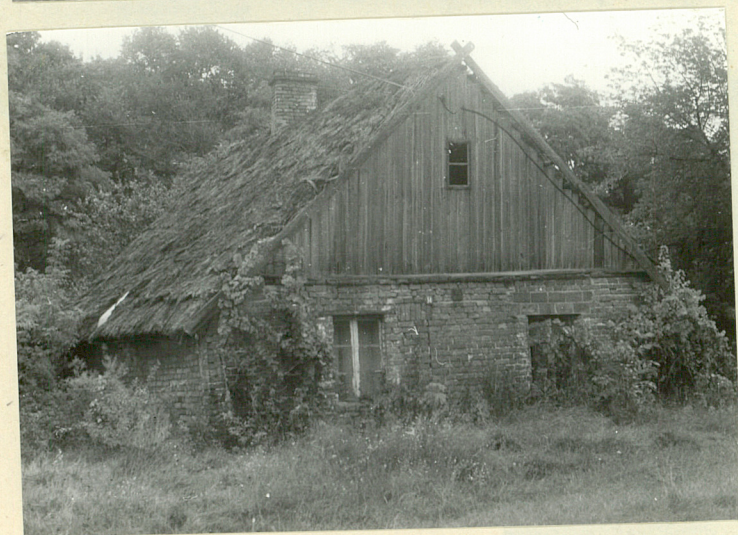
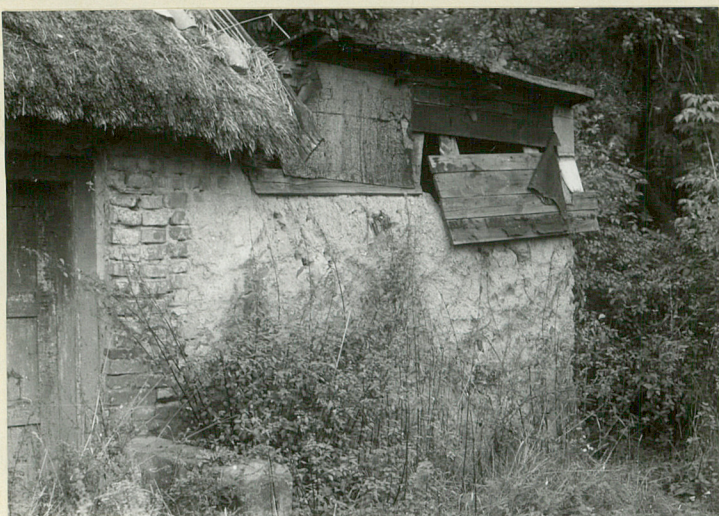
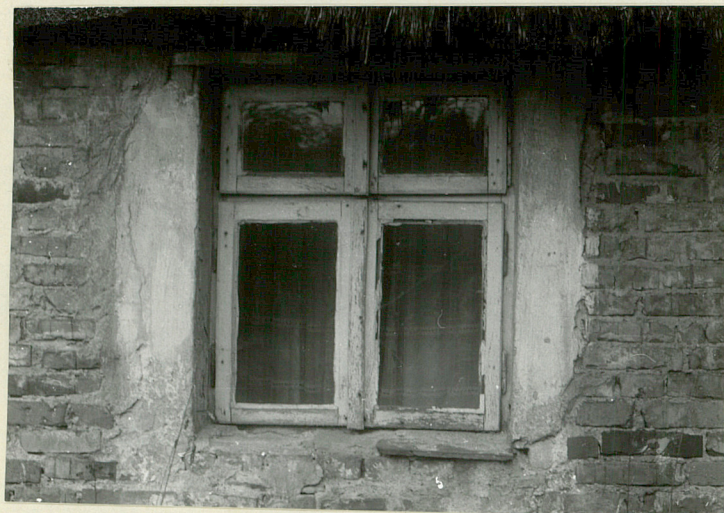
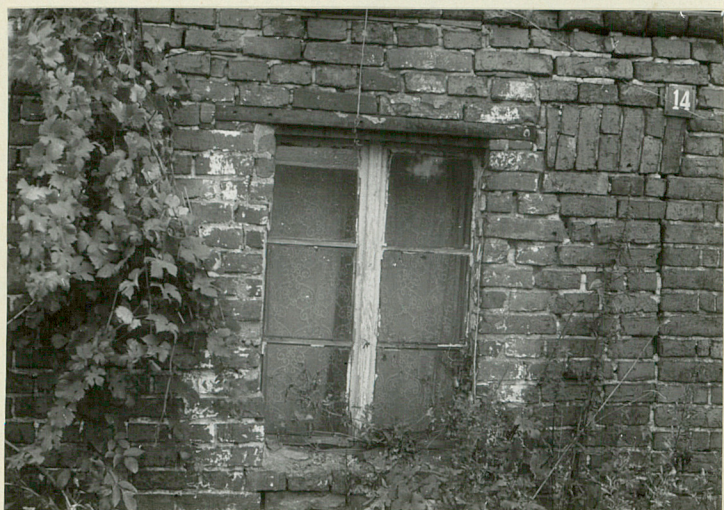
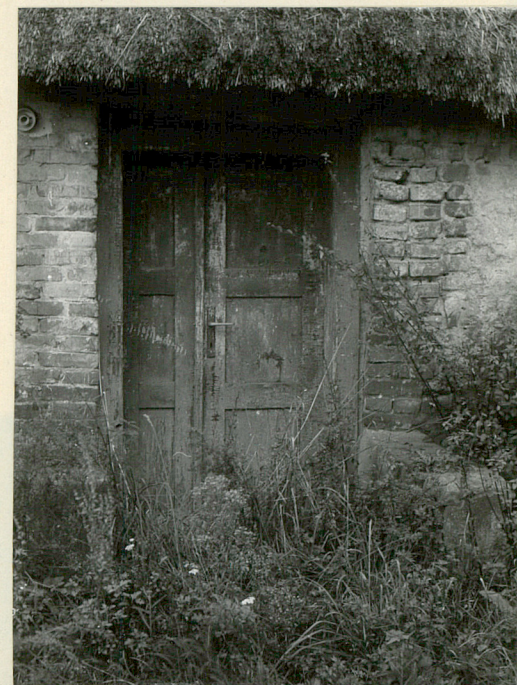
Budynek mógł zostać zbudowany w końcu XIX w. lub na pocz. XX stulecia. SYTUACJA: usytuowany jest poza zasadniczym zespołem gospodarczym, choć w bliskiej od niego odległości, po wschodniej stronie drogi przebiegającej przez wieś. MATERIAŁ I KONSTRUKCJA: ściany murowane z cegły ce. na zaprawie wapiennej; wątek krzyżowy; skrytka gospodarcza przylegająca do budynku obrzucona glina. Pokrycie dachu: strzecha słomiana.

Otwory okienne: o wykroju prostokąta stojącego, zamknięte prosto, o zróżnicowanym wypełnieniu: 1/ okno drewniane, szczęciopodziałowe, dwuskrzydłowe z nadsłaniem, krzyż okienny właściwy równorzędny, krosnowe. 2/ krosnowe, szczęciopodz, pojedyncze ze słupkiem, otwierane do wewnątrz. 3/ czteropodz. z nadsłaniem, ościeżnicowe-podwójne.

Otwór drzwiowy: o wykroju prostokąta stojącego zamknięty prosto; drzwi zewnętrzne - drewniane. dwuskrzydłowe ramowo-płycinowe; każde skrzydło opierzone trójpłycinowo.

Ewelacja połusniowa: dzielona jednym otworem okiennym i drzwio-  
wym-wejściowym. Elewacja północna: jeden otwór okienny. Ewelacja  
szczytowa-zach.: dwa otwory okienne. Elewacja szczytowa-wsch.;  
przesłonięta przylegającym budynkiem gospodarczym-glinianym.  
WNETRZE: budynek jest właściwie jednorodzinnym budynkiem  
z kuchnią i pokojem w trakcie północnym, oraz sienia i drugim  
większym pokojem w trakcie południowym.

Budynek obecnie jest niezamieszkały - zamknięty.

1. Widok ogólny od strony południowej.
2. Widok od strony szczytowej-zachodniej.
3. Przybudówka gospodarcza, widok od strony południowej.
4. Okno - elewacja południowa.
5. Okno - elewacja szczytowa-zachodnia.
6. Drzwi - elewacja południowa.
