OŚRODEK DOKUMENTACJI
ZABYTKÓW W WARSZAWIE
Karta Ewidencyjna Zabytków
Architektury i Budownictwa

KUŹNIA (1)

2. Czas powstania
1886r.

BABORÓWKO

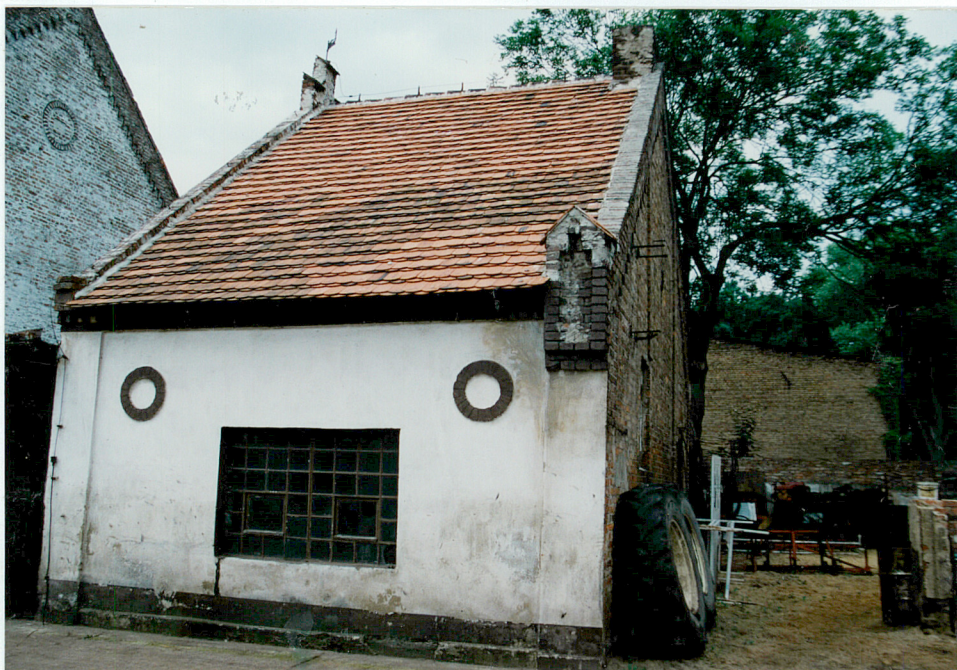
1. Elewacja frontowa wsch. i szczytowa północna.
2. Elewacja frontowa wschodnia.
3. Elewacja tylna zachodnia i szczyt elewacji południowej.
4. Szczyt elewacji południowej z chorągiewką z datą „1886”
5. Fragment elewacji szczytowej południowej .
6. Wnętrze kuźni.

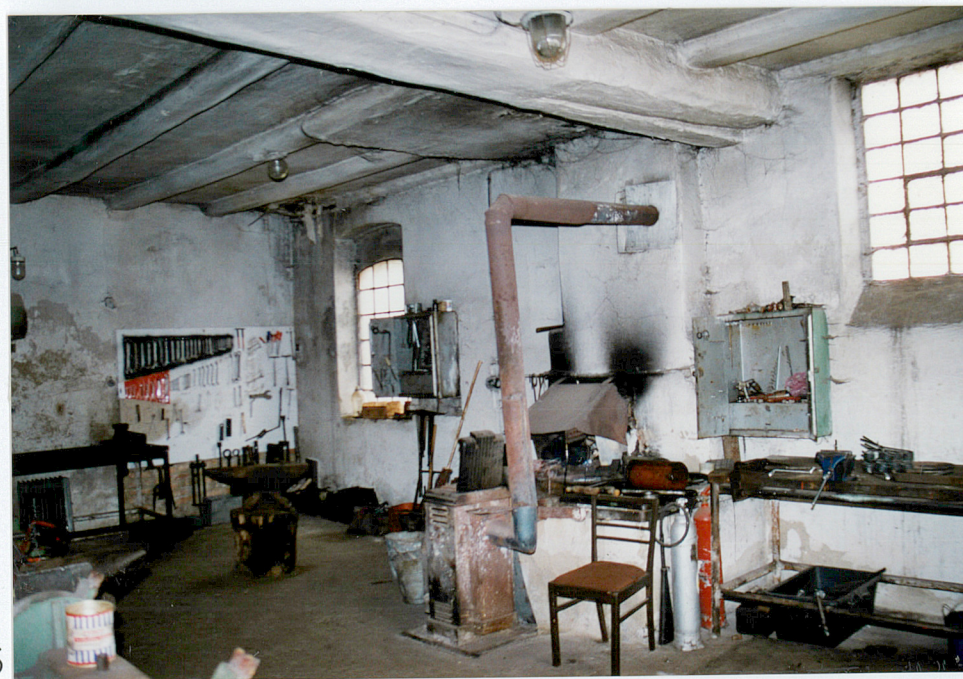
Wnętrze jednoprzestrzenne, zachowane bez zmian. Na ścianie północnej piec kowalski z paleniskiem, przebudowany.

W kuźni piec kowalski pozbawiony cech zabytkowych, brak innych elementów zabytkowego wyposażenia.
