W O L K A

Kombinat PGR Strzałkowo
Zakład PGR Wólka

tekst Michał Kondella, lipiec 1991

1. Miejscowość	2. Obiekt (nazwa jak w karcie)	3. Zawartość wkładki (nazwa obiektu lub materiału uzupełniającego)
W O L K A	ZESPÓŁ FOLWARCZNY- KARTA ZAŁOŻENIA	opis, plan orientacyjny, zdjęcia

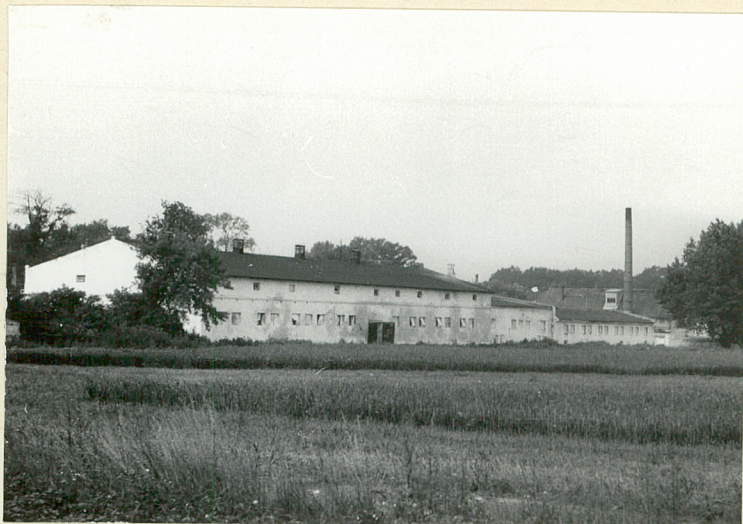
1

1. Widok na zespół gospodarczy od strony północno-wschodniej
2. Dwór - widok od strony północnej-frontowej

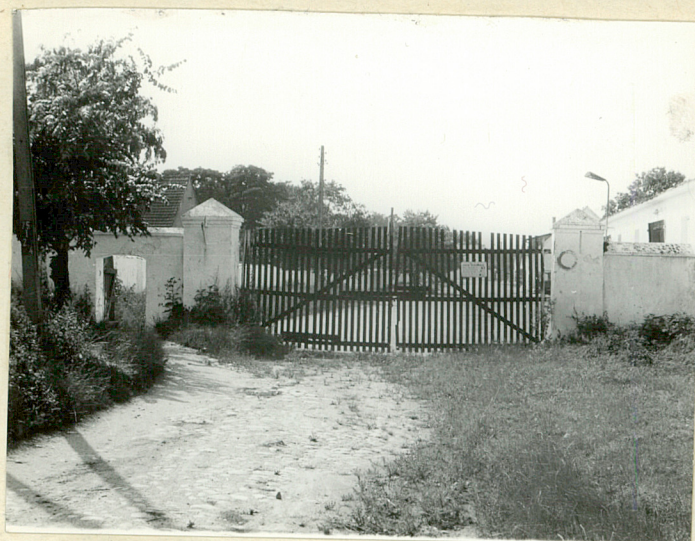
5

3. Oficyna - widok od strony połud. /parku/
4. Oficyna - widok od strony płn.-wschodniej
5. Główna brama wjazdowa na teren zespołu gospodarczego od strony wschodniej /A/
6. Główna brama wjazdowa /A/- wejście boczne
7. Widok na południową część zespołu gospod. droga dojazdowa prowadząca od strony głównej bramy wjazdowej
8. Wnętrze podwórza gospod. od strony wschod.
9. Brama wyjazdowa od strony północnej /D/

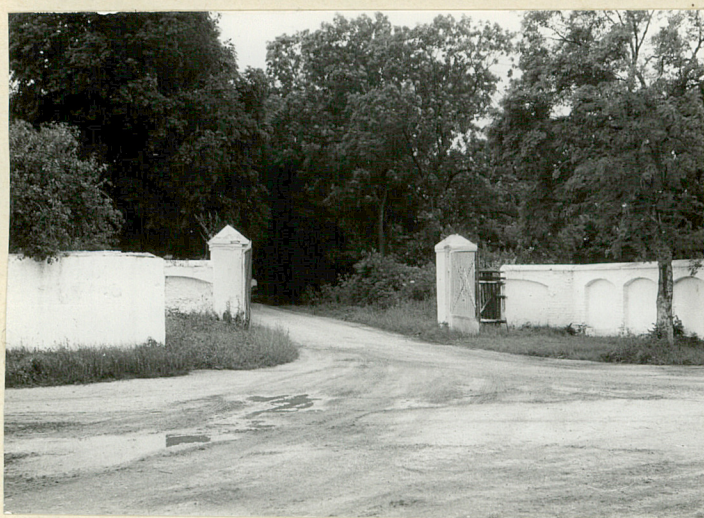
12

10. Brama wjazdowa od strony zachodniej /C/
11. Północno-zach. fragm. starego ogrodzenia zespołu parkowego
12. Brama wjazdowa od strony południowej /B/
Widok od strony podwórza gospodarczego
13. Widok od strony południowej - drogi okalającej park od wschodu
14. Fragm. starego ogrodzenia wsch. krawędzi podwórza - między budynkami /18/ i /20/; widok od strony podwórza
15. Widok od strony wschodniej

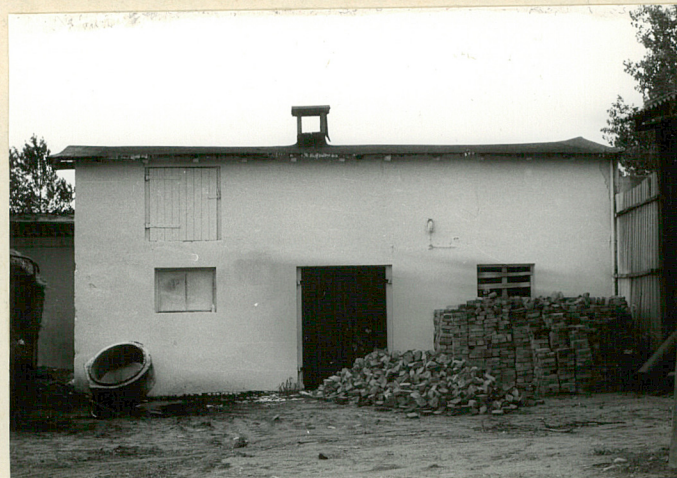
19

16. Przebudowany spichlerz - ob.magazyn, stajnia /4/
Elewacja frontowa-wschodnia
17. Spichlerz /4/ - fragm.elewacji zachodniej
18. Stajnia - ob.budynek gospodarczy /7/; widok od strony zach.
19. Stajnia - elewacja wschodnia, widok od strony podwórza
20. Stodoła /20/ - widok od strony południowo-zachodniej
21. Obora - ob.chlewnia /16/. Widok od strony elewacji
południowo-zachodniej

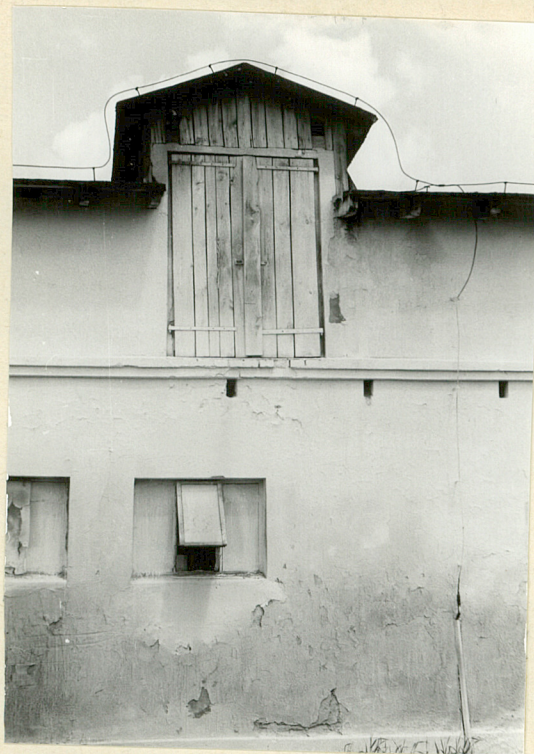
24

- 22. Obora-ob.chlewnia /17/, widok od strony elewacji północnej
- 23. Obora-ob.chlewnia /17/, widok od strony elewacji południowej
- 24. Obora-ob.chlewnia /17/, fragm. elewacji południowej
- 25. Budynek mieszk. /11/ - ob.niezamieszkały, elewacja północna
- 26. Budynek mieszk. /11/ - widok ogólny od strony półn.-wsch.
- 27. Budynek mieszk. /11/ - fragm. elewacji szczytowej-wsch.

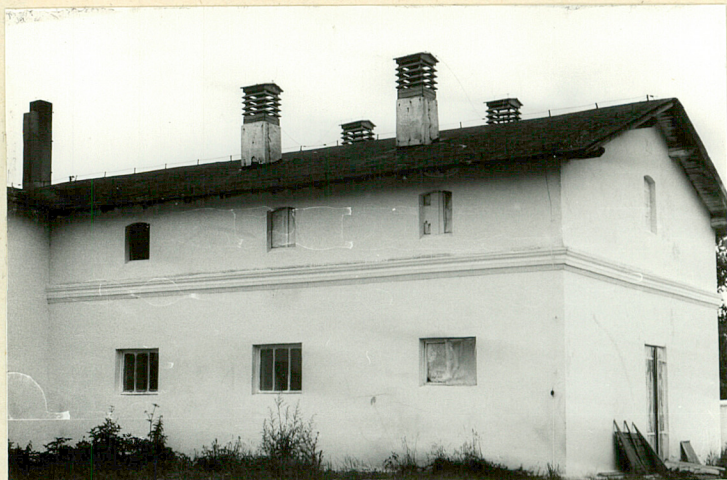
①

Budynek pobudowany w roku 1913. SYTUACJA: budynek zlokalizowany przy zachodniej krawędzi podwórza gospodarczego, łącząc się od strony ściany szczytowej-wschodn. z oborą-ob.świniarnią /6/. MATERIAŁ I KONSTRUKCJA : ściany murowane z cegły cer. na zaprawie wapiennej. Dach kryty papą na deskowaniu. Wieżba dachowa drewniana o konstrukcji płatw.-kleszcz. ze ścianką kolankową. Płatwie pośrednie oparte na dwóch rzędach słupów stolcowych z mieczowaniem. Krokwie w części kalenicowej podparte są krótkim słupkiem, opartym u dołu na parze kleszczy. Strop ceglany-płaski otynkowany, wsparty na dwóch rzędach słupów żeliwnych. Posadzka cementowa. Otworki okienne w przyziemiu wtórne, ob.o. wykroju prostokąta leżącego, pierwotnie o wykroju prostokąta stojącego, zamknięte odcinkowo, z oknami metalowymi wielokwaterowymi. W poziomie poddasza otworki okienne wraz z oknami zachowane pierwotnie o wykroju prostokąta stojącego, zamknięte odcinkowo, mniejsze od tych, które były w przyziemiu; okna metalowe, pojedyncze wielokwaterowe. Otworki drzwiowe wtórne o wykroju prostokąta stojącego, drzwi drewn. deskowe, dwuskrzydłowe na zawiasach pasowych. RZUT: budynek na planie prostokąta wydłużonego na osi wschód-zach., jednopomieszczeniowy. BRYŁA: zwarta, dwukondygnacyjna /z użytkowym poddaszem/ nakryta dachem dwuspadowym o niedużym nachyleniu połaci dachowej, budynek niepodpiwniczony. ELEWACJE: otynkowane, bielone, dzielone otworami okiennymi oraz otworami drzwiowymi; gzyms profilowany międzykondygnacyjny. W elewacjach dłuższych /płn.i płd/ w poziomie przyziemia po trzy otworki okienne o wykroju prostokąta leżącego, w poziomie poddasza w elewacji płn. trzy symetrycznie rozmieszczone okna; w płd. dwa flankujące otwór drzwiowy. Elewacja szczytowa-zach: otwór drzwiowy w parterze oraz okienny, nad którym znajduje się data budowy budynku "1913" na osi budynku. INSTALACJE: elektryczna, odgromowa

1. Elewacja północna
2. Elewacja szczytowa-zachodnia
3. Fragn.elewacji szczytowej-zachodn.
4. Elewacja południowa
5. Fragn.wieżby dachowej
6. Fragn.wnętrza
7. Pierwotne okno metalowe wymontowane z części przyziemia budynku

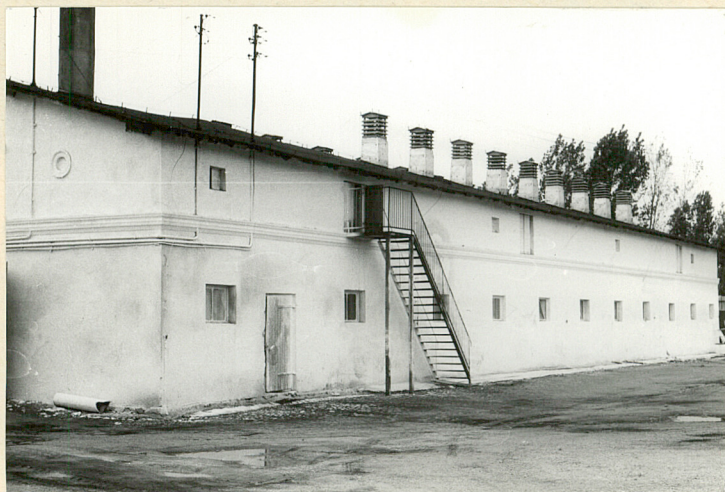
①

Budynek zbudowany w 1888 r jako obora. SYTUACJA: budynek usytuowany jest po zachodn.krawędzi podwórza gospod.dłuższym bokiem na osi płn.-płd. MATERIAŁ I KONSTRUKCJA: ściany murowane z cegły cer. Dach kryty papą na deskowaniu. Wieżba dachowa drewn.o konstrukcji płatwiowo-kleszczowej ze ścianką kolankową, płatwie pośrednie opierają się na dwurzędowej ramie stolcowej. Strop ceglany odcinkowy, podparty na dwóch belkach stalowych wspartych na dwóch rzędach słupów żeliwnych. Posadzka cementowa. Otworki okienne o wykończeniu prostokąta leżącego, prawdopodobnie wtórne; okna nowe pojed. dwu i trójdzielne metalowe, uchylne. Otworki drzwiowe wtórne o wykończeniu prostokąta stojącego, drzwi drewn. deskowe dwu-i jednoskrzydłowe. RZUT: budynek na planie wydłużonego prostokąta, wewnątrz o podłużnym układzie funkcjonalnym z korytarzem gnojowym w środku i rzędem stanowisk z każdej strony z sienią z pomieszczeniem gospod.w szczycie południowym budynku. BRYŁA: zwarta, jednokondygnacyjna z użytkowym poddaszem /magazyn paszowy/, niepodpiwniczona, nakryta dachem dwuspadowym o małym stopniu nachylenia połaci dachowej. ELEWACJE: otynkowane, bielone, dzielone systemem otworów okiennych i drzwiowych. Wertykalnie wszystkie elewacje dzielone są ozdobnym profilowanym gzymsem międzykondygnacyjnym. Elewacja dłuższa zachodnia- posiada 10 otworów okiennych, ozdobny gzyms profilowany został skuty. Elewacja wschodnia: w przyziemiu dzielona 11 otworami okiennymi oraz 1-drzwiowym wtórnym. W poziomie poddasza 4 małe kwadratowe otworki okienne oraz 3 otworki drzwiowe gospodarcze; schody metalowe prowadzące na poddasze.

1. Elewacja wschodnia - od strony podwórza
2. Elewacja szczytowa - południowa
3. Fragm.elewacji południowej
4. Elewacja zachodnia- widok od strony drogi dojazdowej-polnej
5. Wnętrze budynku
6. Elewacja szczytowa-północna

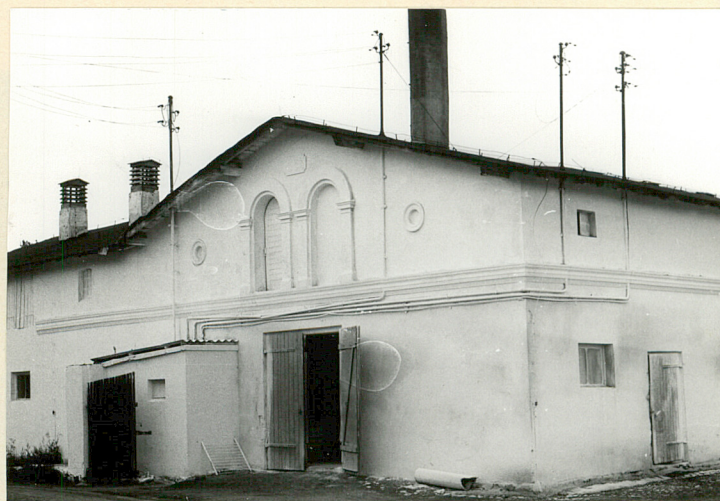
②

Elewacja szczytowa-południowa: w przyziemiu otwór drzwiowy na osi budynku.

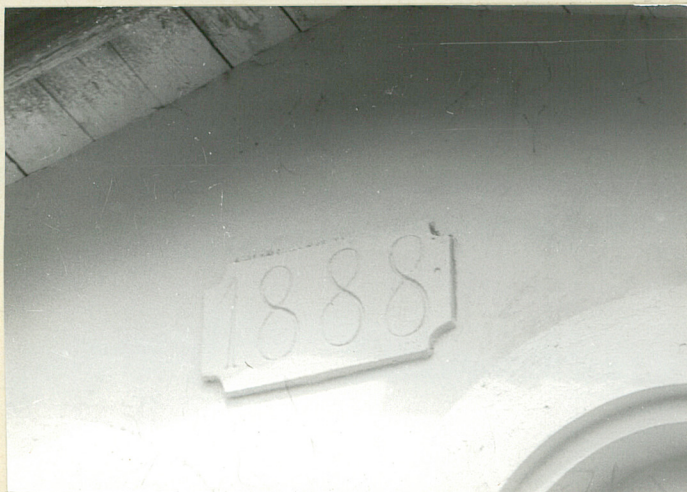
③

W poziomie poddasza powyżej ozdobnego profilowanego gzymsu dwie ozdobne wnęki w kształcie prostokąta stojącego zamknięte łukiem półkolistym, obramowane ozdobną opaską, z których jedna posiada otwór z drzwiami gospodarczymi 1-skrzydłowymi, druga pełni rolę blendy /?/; symetrycznie po obu stronach znajdują się dwie małe blendy okulusowe; w szczycie budynku ponad opisanymi dwoma wnękami znajduje się na ozdobnej cer.tabliczce data budowy budynku "1888". Elewacja szczytowa północna: w poziomie przyziemia dwa otwory drzwiowe, w poziomie poddasza gładka z wyjątkiem małego kolistego otworka w szczycie budynku; gzyms międzykondygnacyjny profilowany. INSTALACJE: elektryczna, odgromowa.

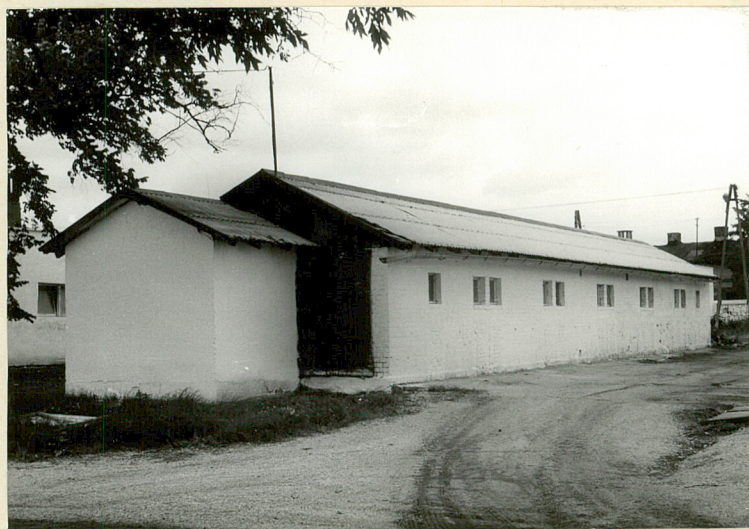
①

Budynek zbudowany został ok. roku 1879 /wg danych z książki inwentarzowej środków trwałych gospodarstwa PGR Wólka/. SYTUACJA: budynek usytuowany jest we wschodniej części podwórza gospodarczego bliżej pld.krawędzi. MATERIAŁ I KONSTRUKCJA: ściany: materiał mieszany ceglano-drewn; ściany szczytowe wsch. i zach. oraz północna wykonana z czterech warstw: dwóch warstw okrągłaków drewnianych kładzionych poziomo, pomiędzy którymi występuje wypełnienie warstwą trzcinowo-słomową, od wew. ściany obite deskami w układzie zakładkowym. Sciana połudn. murowana z cegły cer. /wtórna ?/. Dach kryty eternitem na deskowaniu. Więźba dachowa drewn. o konstrukcji krokwiowo-stolcowej, krokwie u dołu wychodzą poza lico ściany. Strop drewniany deskowy oparty na 1 rzędzie słupów drewn.-okrągłaków, opartych na wysokich cokołach murowanych. Posadzka cementowa. Otwory okienne o wykroju kwadratu, w ścianie murowanej-płd.od wewnątrz zamknięte odcinkowo, okna metalowe jedno- i dwudzielne. W ścianie półn.okna metalowe, pojedyncze jednodelne, 6-kwaterowe. Otwór drzwiowy o wykroju prostokąta stojącego z drewnianymi drzwiami deskowymi. RZUT: budynek na planie wydłużonego prostokąta na osi wsch.-zach., wewnątrz o podłużnym układzie funkcjonalnym z rzędem stanowisk po stronie połudn. ściany oraz korytarzem po półn.stronie z przybudówką gospodarczą od strony ściany szczytowej zachodniej. BRYŁA: zwarta, jednokondygnacyjna z nieużytkowym poddaszem, niepodpiwniczona, nakryta dachem dwuspadowym. ELEWACJE: połudn.bielona, dzielona pięcioma parami podwójnych otworów okiennych oraz po jednym otworze w skrajnych częściach elewacji. Elewacja północna: drewniana dzielona pięcioma otworami okiennymi.

1. Widok ogólny od strony zach.-południowej
2. Widok od strony wsch.-północnej
3. Fragment wnętrza budynku
4. Otwór okienny - elewacja północna
5. Fragment konstrukcji ściany północnej

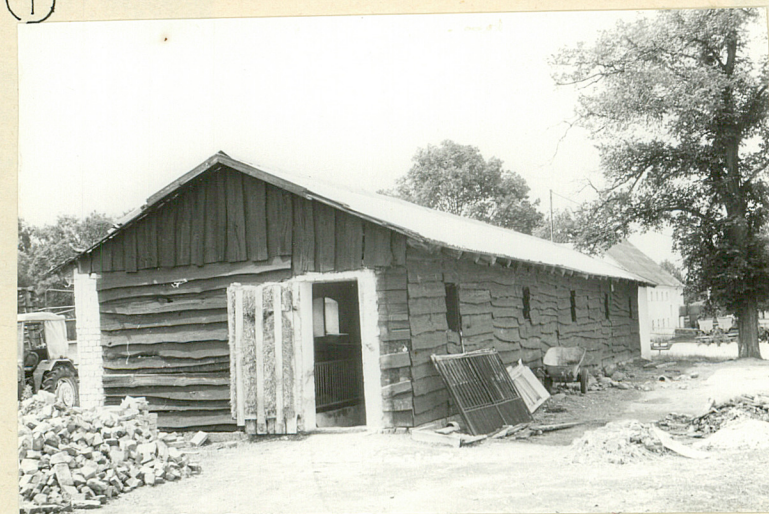
②

Elewacja szczytowa wschodnia: otwór drzwiowy na osi korytarza komunikacyjnego budynku. Elewacja zachodnia: gładka, do której przylega przybudówka gospodarcza połączona wewnątrz z budynkiem. INSTALACJE: odgromowa, elektryczna. Pow. obiektu: 132,9 m², kubatura: 332,5 m³; Nr inwent. środków trwałych: W/182/64, wymiary: 27,5 x 4,90 m.

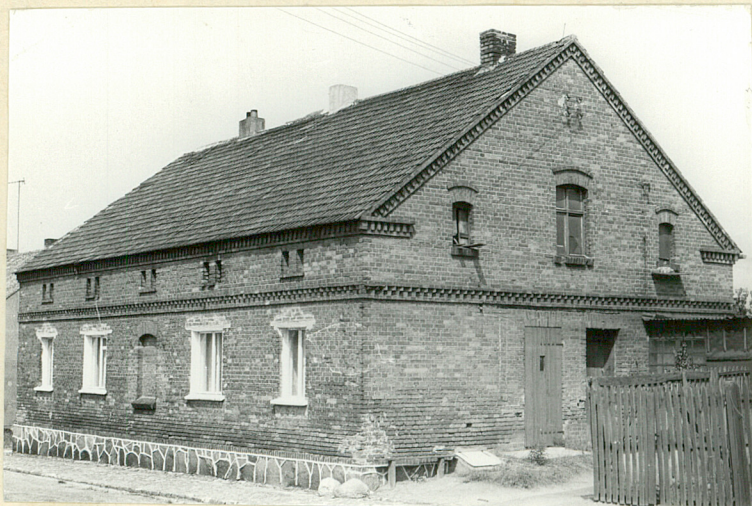
SYTUACJA: omawiany budynek mieszkalny-czworak położony jest poza zespołem dworsko-gospodarczym, przy północnej krawędzi drogi dojazdowej prowadzącej do zespołu gospodarczego. MATERIAŁ I KONSTRUKCJA: ściany murowane z cegły cer.na zaprawie wapiennej, wewn.otynkowane, watek krzyżowy. Dach kryty dachówką cer.-karpiawką. Wieżba dachowa drewniana o konstr.płatwiowo-kleszczowej, płatwie pośrednie opierają się na 2-rzędowej ramie stolcowej, krokwie u dołu opierają się na murłacie. Strop drewn.deskowy podbity od dołu płytą pilśniową. Schody w sieni prowadzące na poddasze, drabiniaste przyściennie. Podłogi w sieni oraz częściowo w kuchniach cementowe, w pokojach drewniane deskowe kryte płytą pilśniową. Otworki okienne większość wtórna o wykroju prostokąta stojącego, z nowymi oknami drewnianymi; w poziomie poddasza zachowały się oryginalne o wykroju prostokąta stojącego, zamknięte łukiem odcinkowym z oknami drewnianymi, pojedynczymi, dwudzielnymi /elewacje szczytowe/ oraz małe otworki kwadratowe w elewacjach dłuższych. Otworki drzwiowe o wykroju prostokąta stojącego, drzwi nowe drewniane deskowe. RZUT: budynek na planie wydłużonego prostokąta, wewnątrz o dwutraktowym układzie pomieszczeń pierwotnie z wejściami w ścianach szczytowych - ob.od strony ściany dłuższej-północnej i szczytowej wschodniej. BRYŁA: zwarta, parterowa z poddaszem, niepodpiwniczona nakryta dachem dwuspadowym. ELEWACJE: nieotynkowane członowane rytmem otworów okiennych i drzwiowych, ustawione na niewysokim cokole kamiennym zakończonym warstwą cegły ustawionej główką, na wys.2/3 budynku występuje gzyms ceglany kordonowy międzykondygnacyjny. Elewacje dłuższe: południowa: w przyziemiu pośrodku elewacji blenda okienna o wykroju prostokąta stojącego zamkniętego odcinkowo

1. Widok ogólny od strony wsch.-płd.
2. Elewacja północna-tylna
3. Elewacja szczytowa-zachodnia
4. Fragm.elewacji pñ.-tylnej
5. Fragm.wieżby dachowej

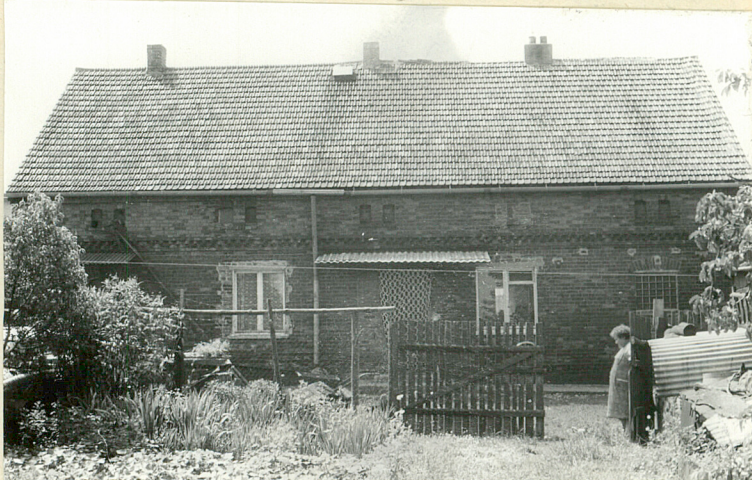
2

prawdopodobnie taki wykrój miały pierwotne otwory okienne budynku; po obu stronach blendy symetrycznie rozmieszczone po dwa okna; w poziomie poddasza nad każdym oknem i blendą przyziemia występują po dwa małe otworki okienne o wykroju prostokąta stojącego. Gzyms międzykondygnacyjny ceglany kordonowy. Elewacja północna-tylna: w przyziemiu zmieniona, trzy okna i nowe dwoje drzwi; w poziomie poddasza analogicznie jak w elewacji połudn. Elewacje szczytowe-wsch.: w przyziemiu dwoje drzwi, w poziomie poddasza trzy oryginalne otwory okienne z gzyms nadokiennym. Elewacja zach.: w przyziemiu zamurowane otwory drzwiowe, w jednym z nich wybity otwór okienny; w poziomie poddasza analogicznie jak wschodnia. INSTALACJE: elektryczna, odgromowa. Budynek jest obecnie własnością prywatną - właściciel: Wiesław Stojek.

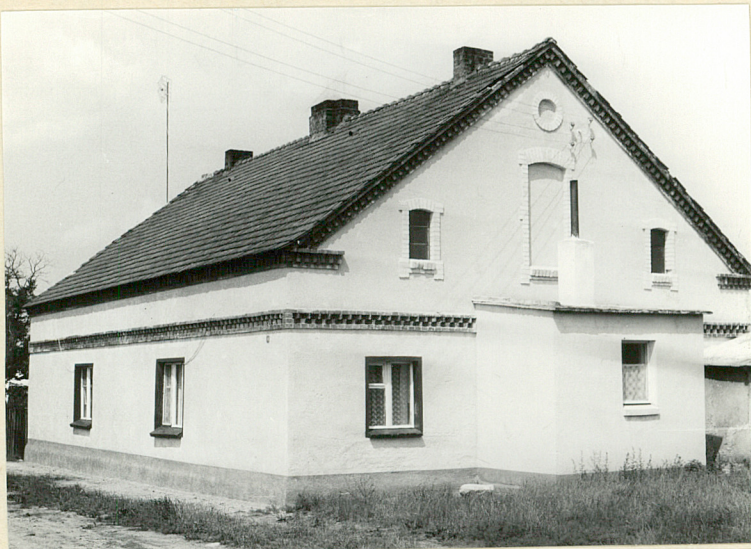
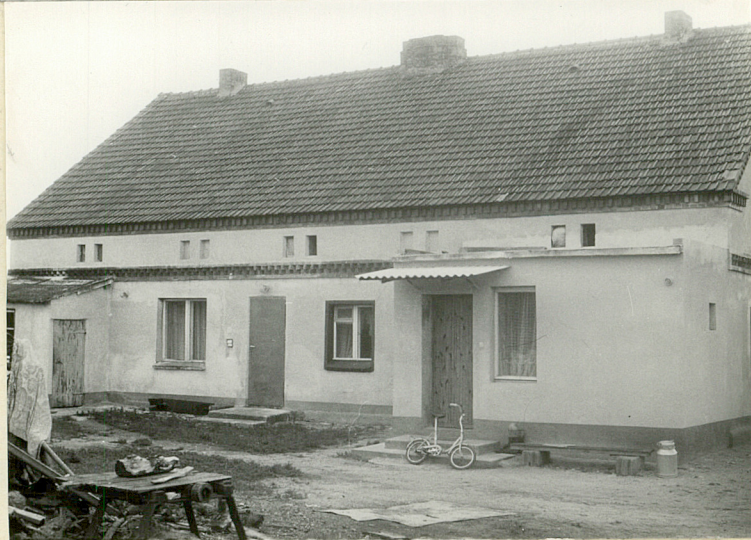
Budynek został zbudowany w 1905 r. SYTUACJA: budynek położony jest poza zespołem dworsko-gospodarczym, przy półn. krawędzi drogi dojazdowej prowadzącej do zespołu gospodarczego /folwark/. MATERIAŁ I KONSTRUKCJA: ściany murowane z cegły cer. na zaprawie wapiennej. Dach drewn. kryty dachówką ceram. karpiówką. Wieżba dachowa drewn. o konstrukcji płatwiowo-kleszczowej z dwoma rzędami słupów stolcowych podpierających krokwie i płatwie pośrednie; krokwie u dołu opierają się na murłacie. Strop drewn. deskowy z podsufitką. Schody w sieni prowadzące na poddasze drabiniaste. Podłogi: drewn. kryte linoleum. w sieni cementowa posadzka. Otwory okienne w poziomie parteru wszystkie otwory wtórne o wykroju prostokąta stojącego z nowymi oknami drewnianymi jedno-i dwudzielnymi. W poziomie poddasza zachowały się pierwotne otwory o wykroju prostokąta stojącego zamknięte odcinkowo /ściany szczytowe/ oraz małe występujące parami w kształcie prostokątów stojących. Okna drewniane trójpoziomowe. Otwory drzwiowe o wykroju prostokąta stojącego wypełnione drzwiami nowymi drewnianymi-deskowymi. RZUT: budynek na planie wydłużonego prostokąta wewnątrz o dwutraktowym układzie pomieszczeń pierwotnie z wejściami od strony elewacji szczytowych- ob. od strony podwórza oraz jedno wejście od strony ściany zachodniej. BRYŁA: zwarta parterowa z poddaszem, niepodpiwniczona, nakryta dachem dwuspadowym. ELEWACJE: tynkowane posadowione na niewysokim cokole kamienno-ceglanym, dzielone nierównomiernie otworami okiennymi i drzwiowymi a także ceglany gzymsem międzykondygnacyjnym kordonowym. Elewacja dłuższa-płd: dzielona dwoma oknami; półn.-zabudowana częściowo dobudówkami; w poziomie poddasza pięć par małych otworków okiennych- oryginalnych, o wykroju prostokąta stojącego. Elewacja szczytowe: zachowały oryginalny charakter, dzielone dwoma

otworami okiennymi o wykroju prostokąta stojącego zamknięte łukiem odcinkowym z dekoracyjną opaską flankującymi środkową blendę okienną w kształcie prostokąta stojącego zamkniętego odcinkowo, z opaską dekoracyjną większą od wspomnianych otworów okiennych. Ponad blendą centralnie kolista wnęka z datą budowy budynku - "1905".

WNĘTRZE: w znacznym stopniu zostało przebudowane; pierwotnie wejściami ze szczytów budynku wchodziło się do sieni, z której prowadziło wejście do kuchni, a z kuchni do pokoju. Ob.budynek znajduje się w ręku prywatnym.

1. Widok od strony wsch.-południowej
2. Widok od strony północnej-podwórza
3. Fragm.elewacji wschodn.-szczytowej
4. Elewacja szczytowa-zachodnia
