KARTA EWIDENCYJNA ZABYTEKOW
ARCHITEKTURY I BUDOWNICTWA

SPICHLERZ - STAJNIA /14/

1855/9 W ZESPOLE FOLWARCZNYM

WOLKOPOLSKIE
WOLKA

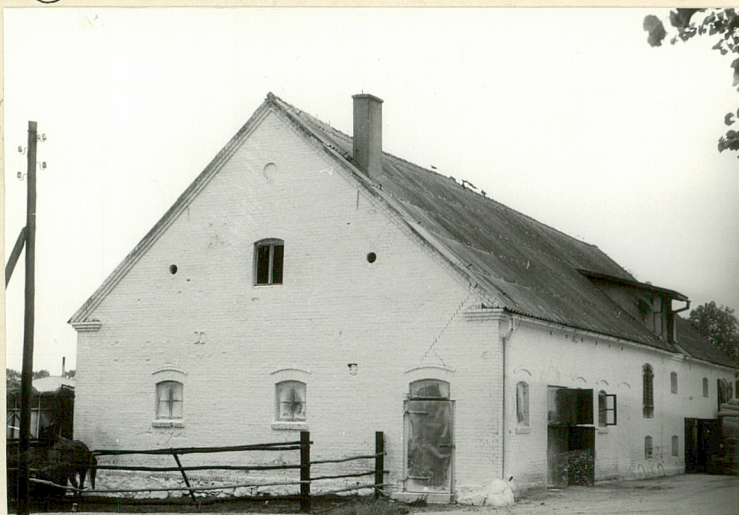
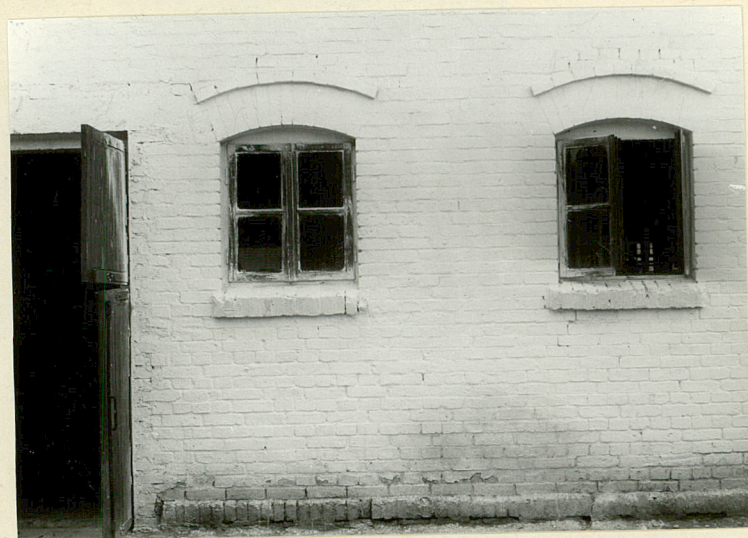
②

Stropy: Spichlerz(A) - w parterze drewniany-belkowy, wsparty na dwóch podłużnych belkach stalowych podciągowych (napis na belce: rok 1928, "MARTWAMUTTE ND 24" oraz KRÓL HUTA) opartych na dwóch rzędach słupów stalowych okrągłych w przekroju o wym. 0.18 średnicy u podstawy oraz 0.15 wyżej. Na piętrze strop także drewniany belkowy, wsparty jednak na dwóch belkach podciągowych drewnianych podpartych na dwóch rzędach drewnianych słupów kwadratowych w przekroju o przekroju ok. 0.18 m. Stajnia(B) - strop ceglany odcinkowy. Posadzki: w stajni - cementowa. Spichlerz; podłogi drewniane deskowe. Schody: Spichlerz - drewniane, przyscienne policzkowe z drewniana jednostronna poręczą. Schody prowadzą na wyższe kondygnacje. Otwory okienne: Spichlerz - o wykroju prostokąta leżącego (elewacje dłuższe) oraz prostokąta stojącego (elewacja szczytowa) wszystkie otwory zamknięte łukiem odcinkowym. Okna drewniane dwudzielne, czterokwaterowe otwierane do wewnątrz, częściowo okratowane. Stajnia - wszystkie o wykroju prostokąta stojącego zamknięte łukiem odcinkowym; okna drewniane dwudzielne, czterokwaterowe, ^{krzyżowe} ceglane parapety, ceglane gzymsy nadokienne. Otwory drzwiowe: o wykroju prostokąta stojącego, drzwi drewniane dwuskrzydłowe, deskowe na zawiasach pasowych.

Budynek na planie prostokąta, jednotraktowy podzielone na dwie zasadnicze części; na spichlerz (wschodnia część) oraz stajenną-pierwotnie chlew(?) w zachodniej części. W stajni wydzielono pomieszczenie gospodarcze (wtórne) w południowo-zach. narożu.

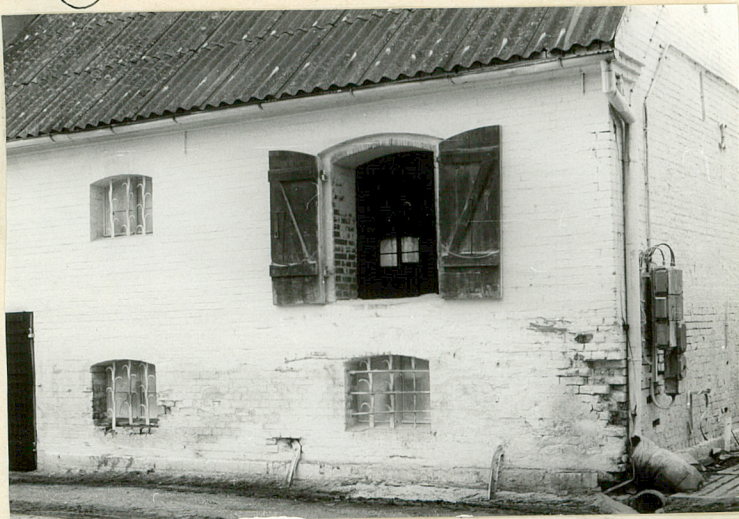
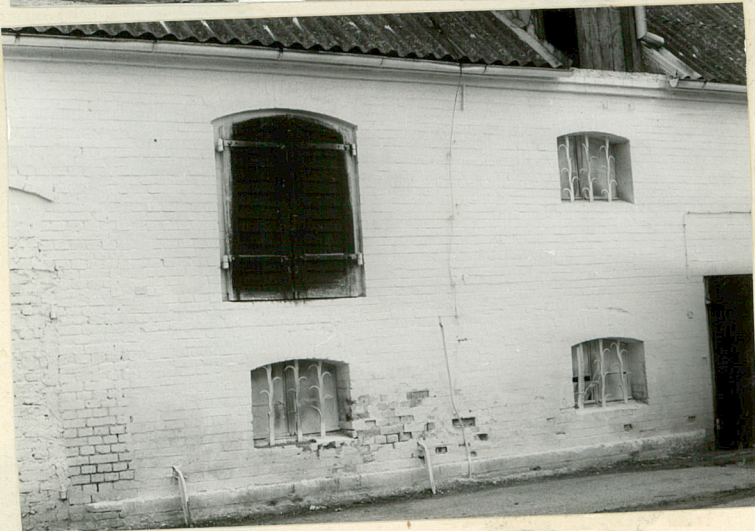
4

Zwarta, w części spichlerza dwukondygnacyjna z użytkowym poddaszem, w części stajennej jednokondygnacyjna z użytkowym poddaszem; niepodpiwniczona, nakryta dachem dwuspadowym o wysokim stopniu nachylenia połaci dachowych, z wystawką od strony południowej połaci.

Posadowione na cokole kamiennym zakończonym warstwą cegły wyższym od strony elewacji półn.-zach. Dzielone otworami okiennymi i drzwiowymi, bielone. Elewacje dłuższe: spichlerz - elewacja południowa: w poziomie parteru dzielona czterema otworami okiennymi oraz drzwiami wejściowymi - otwór o wykroju prostokąta stojącego; w poziomie piętra - dwa otwory drzwiowe o wykroju prostokąta stojącego zamknięte odcinkowo, pomiędzy którymi znajdują się dwa otwory okienne. Wszystkie otwory okienne o wykroju prostokąta leżącego zamknięte odcinkowo. Elewacja północna: w poziomie parteru jak i piętra po pięć otworów okiennych symetrycznie rozmieszczonych o wykroju identycznym jak pozostałe. Elewacja szczytowa-wschodnia: w poziomie parteru gładka; w poziomie poddasze w pionie dwa otwory okienne na osi budynku: niższy otwór o wykroju prostokąta stojącego zamkniętego odcinkowo, wyższy o wykroju prostokąta leżącego zamkniętego odcinkowo. W poziomie podłogi poddasza widoczne stalowe kotwy prętowe w układzie x. Stajnia: elewacja dłuższa-południowa: częściowo zmieniona w stosunku do pierwotnej formy; ob. posiada dwa otwory okienne, część została zamurowana /co najmniej dwa otwory/ oraz otwór drzwiowy o wykroju prostokąta stojącego. Wszystkie otwory okienne o wykroju prostokąta stojącego zamknięte

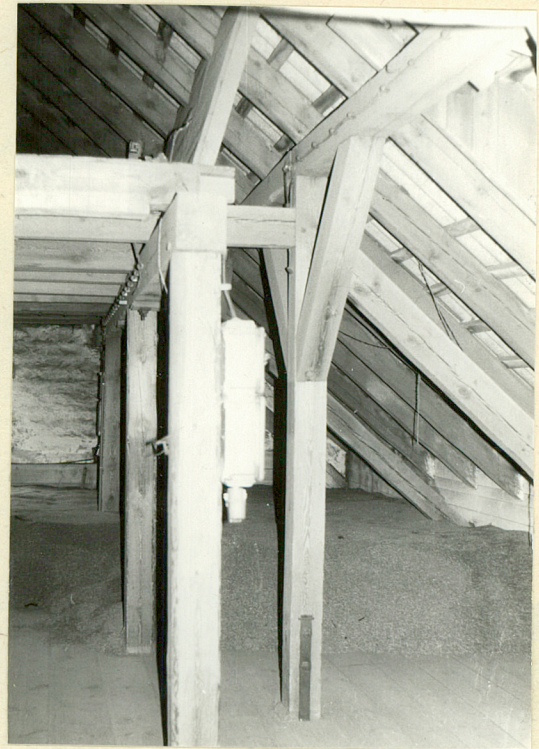
⑩

Cokół kamienno-ceglany, zakończony warstwą cegły ustawionej rębem. Ściany murowane z cegły ceram. na zaprawie wapiennej; watek krzyżowy, bielone. Dach kryty eternitem. Wieżba dachowa : Spichlerz /A/ - wieźba drewniana o konstrukcji krokwiowo-stolcowej. Płatwie pośrednie opierają się na dwurzędowej ramie stolcowej. Słupy ramy stolcowej wykonane z sosnowych krawędziaków z wzdłużnym mieczowaniem. Dla wzmocnienia słupów stolcowych umieszczono pomiędzy słupy poprzeczną belkę rozporową oraz zastrzały. Krokwie u dołu opierają się na murłacie. W celu wzmocnienia całej konstrukcji postawiono dodatkowo pomiędzy dwa rzędy słupów stolcowych kolejne dwa rzędy słupów drewnianych z podłużną belką, na której opierają się belki rozporowe oraz pozostałe równoległe belki, na których z kolei mają oparcie deski, które wspierają krokwie powyżej płatwi pośredniej. Stajnia /B/ - wieźba drewniana o nieco odmiennej konstrukcji; płatwiowo-kleszczowej; płatwie pośrednie opierają się na dwurzędowej ramie stolcowej; słupy ramy stolcowej oraz krokwie obłapuje para kleszczy; łączenia za pomocą gwoździ. Słupy stolcowe wzmocnione są poziomą belką rozporową. Krokwie u dołu oparte na murłacie.

1. Widok ogólny budynku - elewacja północna
2. Widok od strony elewacji zachodnio-płd.
/część stajenna/
3. Otwory okienne części stajennej
/fragm.elewacji południowej/
4. Spichlerz - fragm.elewacji południowej
5. Spichlerz - fragm.elewacji południowej
6. Elewacja wschodnia budynku /spichlerz/
7. Spichlerz - fragm.wnętrza - parter
8. Spichlerz - fragm.wnętrza - piętro
9. Spichlerz - schody
10. Spichlerz - fragm.wieżby dachowej
11. Stajnia - fragm.wieżby dachowej
