1. Obiekt zabytkowy

KOLEGIATA p.w. św. STANISŁAWA

waste
SZAMOTULY.

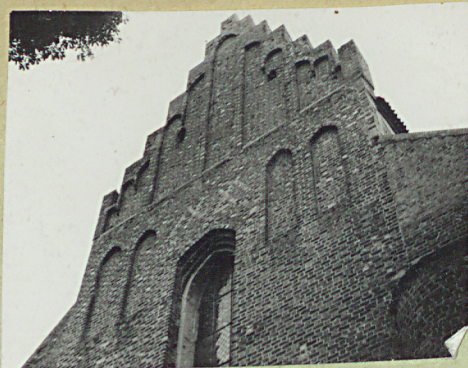
Fot. VII. 1960 r.

Orientowany, mury z cegły, bazylikowy. Założony na planie prostokąta. Fas. zach. zwieńczona szczytem ozdobionym blendami. Na osi 4-wskolewy, ostrołukowy portal. nad nim wysmukłe okno. Po bokach skarpy. Skarpa poł. przechodzi w półokrągłą bieżnię. Ściany poł. i poł. oskarpowane. Otwory okienne ostrołukowe, rozglifowane. Od wsch. szczyt z 4-wskolewą skarpy na osi, ozdobiony sterczykami i blendami. Wnętrze trójnawowe, niedziopiętrowe. Filary założone na planie kwadratu. Przy końcu łęczowym na planie krzyża. Słupie pionowe grube. Dachy: nawy dwuspadowy, dachówkowy; Naw bocznych - pulpitów, dachówkowe.

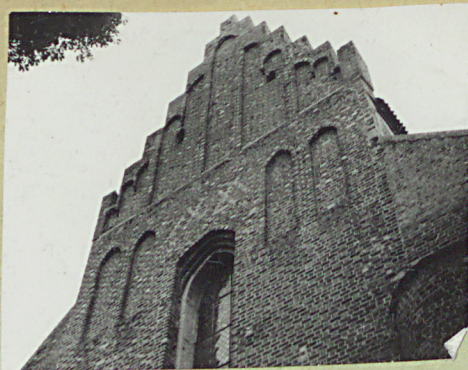
Fot. VII. 1960r.

Orientowany, mury z cegły, bazylikowy. Założony na planie prostokąta. Fas. zach. zwieńczona szczytem ozdobionym blendami. Na osi 4-osiłkowy, ostrołukowy portal. nad nim wysmukłe okno. Po bokach skarpy. Skarpa poł. przechodzi w półokrągłą blendę. Ściany poł. i poł. oskarpowane. Otwory okienne ostrołukowe, rozglifowane. Od zach. szczyt z 4-osiłkową skarpy na osi, ozdobiony sterczykami i blendami. Wnętrze trójnawowe, niedziopiętrowe. Filary założone na planie kwadratu. Przytku tęczowym na planie krzyża. Sklepienie górszchryste. Dachy: nawy dwuspadowy, dachówkowy; Naw boczych - pulpitów, dachówkowe.
