1. Obiekt zabytkowy

BARSZTA - WIEŻA MIESZKALNA

miałto

SZAMOTULY

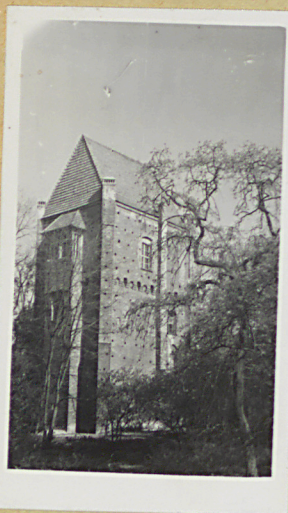
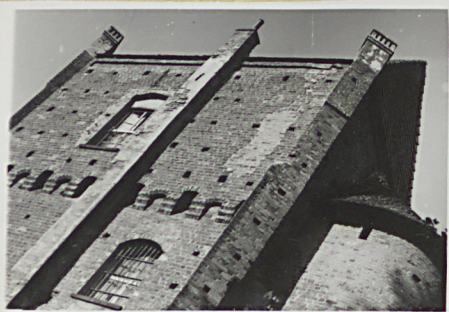
31. Szkic sytuacyjny, plan schematyczny, uwagi opisowe, fotografia

Zalozona na planie prostokata. Murowana z cegly, na
nawozach oskarpowana. Od pd. przytulowany ryzalit
ktorym, u gornej kondygnacji okno z płaskowca. Od pn.
zalozona na planie polkola przytulona niszycia z do de-
chu u niej schody. Druga kondygnacja oddzielona od
3. frapem arkadkowym z maki'kulami. Stroony okien
ramiennosciowe asymetryczne. Wzrost lonyte plasterin
stropem. Podpiwniczone. Dach ciekospadowy, krytych dachostu
