Nr 15865  
WIELKOPOLSKIE

1. Obiekt  
**DOM**

2. Czas powstania  
**1 poł.XIX w**

3. Miejscowość  
**SZAMOTUŁY**

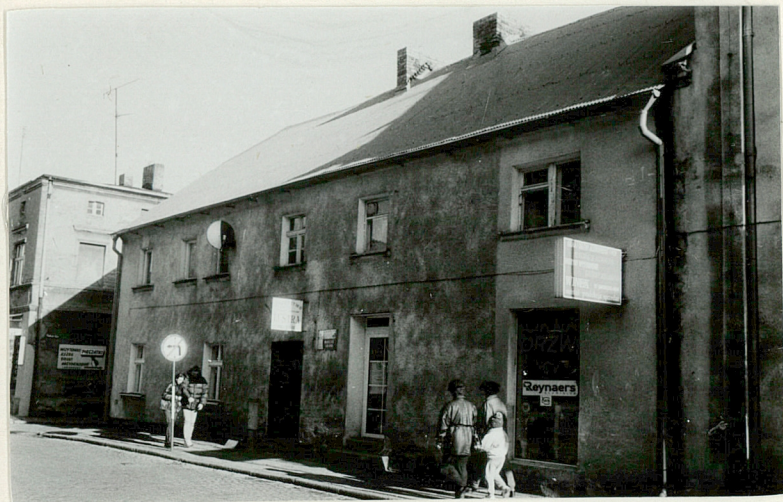
Zdjęcia, plan sytuacyjny, rzuty

Dom stanowi typowy przykład zabudowy miejskiej z 1 poł. XIX wieku: dwutraktowy, z sienią przelotową na osi i kominem zbiorczym - butelkowym. Pierwotnie zdobiony detałem architektonicznym, obecnie zachowanym we fragmencie gzymsu koronującego w elewacji pn. Pierwotnie okna i drzwi zdobione były tynkowanymi opaskami. Od wsch. przylega podwórze zamknięte murem z bramami. Na nim warsztat i skrzydło przylegające do elewacji.

19. Stan zachowania (fundamenty, ściany zewnętrzne, ściany wewnętrzne, sklepienia, stropy  
konstrukcje dachowe, pokrycie dachu, wyposażenie i instalacje)  
fundamenty, ściany zewnętrzne i wewnętrzne w dobrym stanie  
konstrukcja budynku wzmocniona  
nowe, szczelne poszycie dachu  
instalacje bezpieczne

budynek w dobrym stanie  
nie wymaga interwencji konserwatora

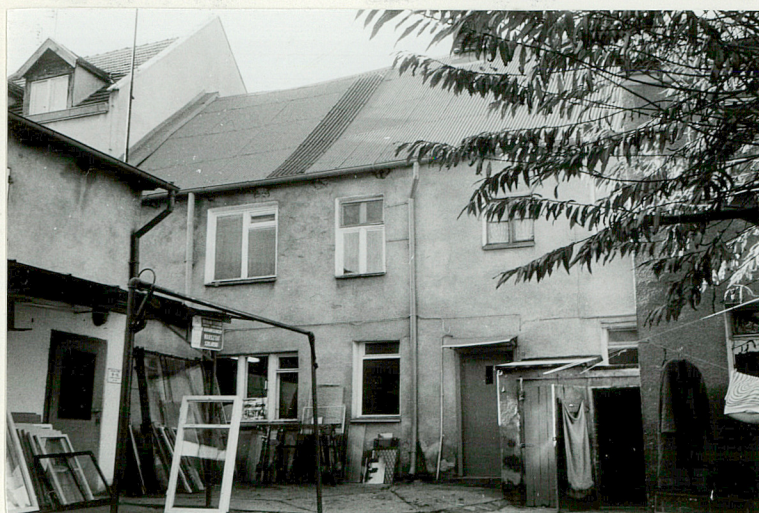
1

Elewacja wsch.: jednokondygnacyjna, pięciosiowa z dostawionym skrzydłem, również jednokondygnacyjnym dwuosiowym. Od pd. - wsch. przylega parterowa przybudówka warsztatu z wejściem z boku. Okna elewacji w przyziemiu i na piętrze różnej wielkości, prostokątne z parapetami, a pierwotnie z opaskami. W skrzydle od wsch. osobne wejście i jedno, prostokątne okno. Na piętrze trzy prostokątne okna nowego typu.

1.elwacja z podwórkiem 2.skrzydło, 3.elewacja Pch.

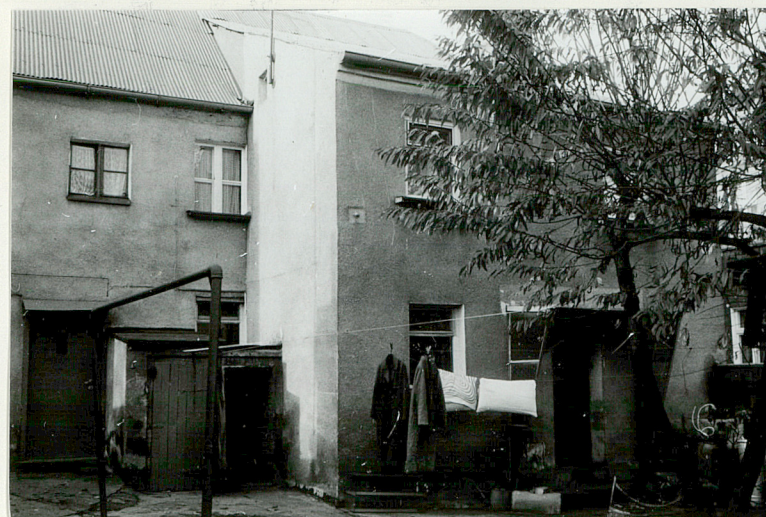
2.

Bryła: zwarta, jednokondygnacyjna ustawiona kalenicowo w zwartej zabudowie miejskiej. Budynek przekryty dachem dwuspadowym z naczółkiem od pn. Ponad kalenicą widoczne są dwa przysadiste kominy. Od pn. - wsch. jednokondygnacyjne skrzydło z jednospadowym dachem, przedłużające elewację pn.

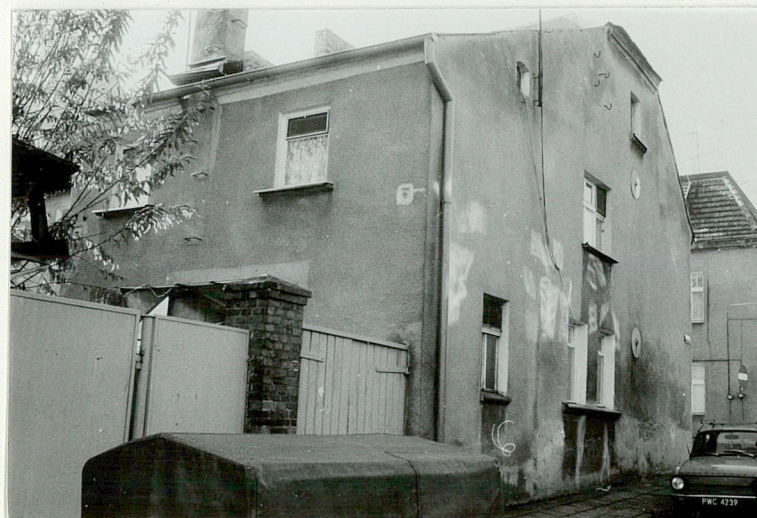
3.

Elewacja pn.: jednokondygnacyjna poszerzona od wsch. ścianą skrzydła, pierwotnie czteroosiowa, a obecnie trzyosiowa z zamurowanym oknem od zach. W kondygnacji na środku prostokątne okno z parapetem - pierwotnie opasane. W przyziemiu trzy prostokątne okna z parapetami, dwa na środku jedno z boku od wsch., również pierwotnie posiadały opaski. Szczyt elewacji zwieńczony naczółkiem dachu oddzielonym od elewacji profilowanym gzymsiem koronującym - pozostałością pierwotnego wystroju.
