Nr 15257

DOM MIESZKALNY

1904 - 1906

GOŁĘCZEWO

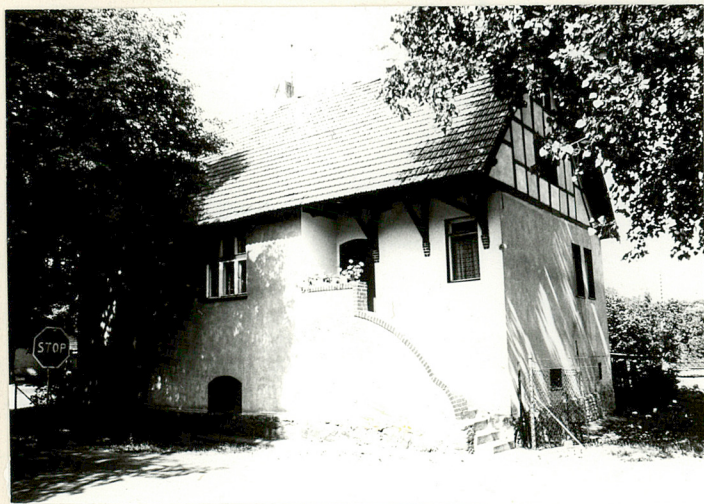
Fasada domu

Fasada - elewacja wsch. jest dwukondygnacyjna i trójosiowa. Oś środkową wyznaczają drzwi na pierwszej kondygnacji, do którego prowadzą schody w obrębie murów, w wydzielonym ganku, osie boczne wyznaczają okno ganku oraz duże okno.

Fasadę wieńczy okap dachu, z odkrytą konstrukcją drewnianą nad gankiem.

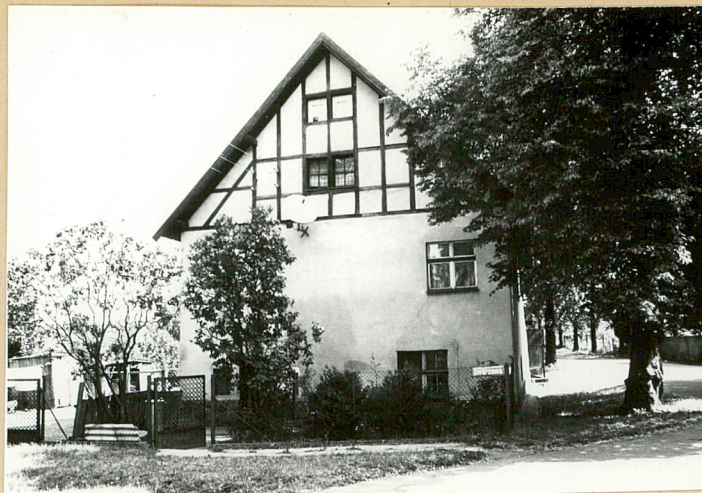
widok od str. pd

Elewacja pd.: jest trójkondygnacyjna, na parterze trójosiowa z drzwiami po str zach. i okienkiem obok oraz dużym oknem po str. wsch., na piętrze jest jednoosiowa poprzez okno po str. wsch., szczyt jest identyczny jak pn.

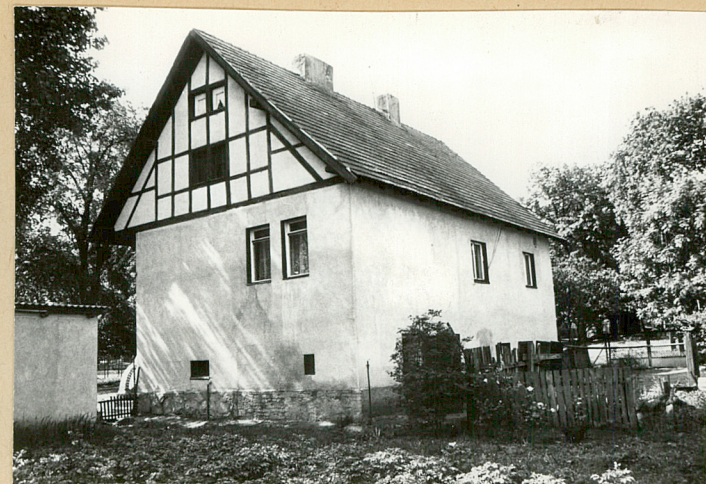
widok od str. pn - zach
