OSRODEK DOKUMENTACJI
ZABYTEKÓW W WARSZAWIE
Karta Ewidencyjna Zabytków
Architektury i Budownictwa

DOM MIESZKALNY

1904-1906 r.

Gołęczewo, ul. Dworcowa 57

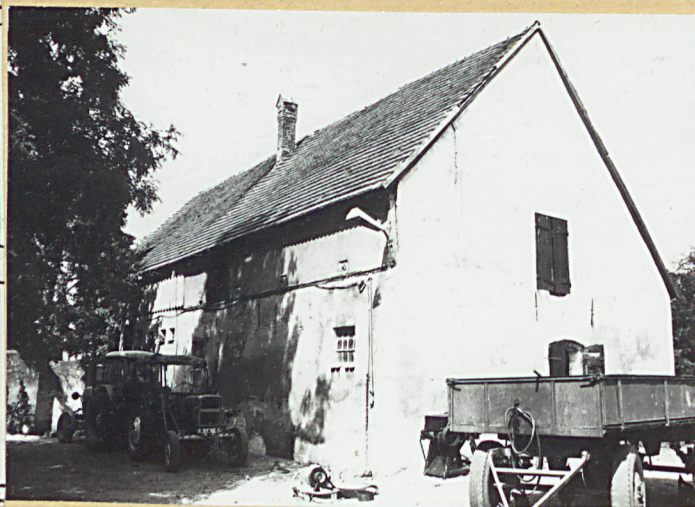
Elewacja pd jest niewidoczna (obora), elew. zach jest trójkondygnacyjna, dwuosiowa (okna) powtarza układ dekoracji fasady tj piwnica - tynk, parter tynk i podział na arkady drewniane, piętro oblicowane deskami drewnianymi.

widok od str. zach

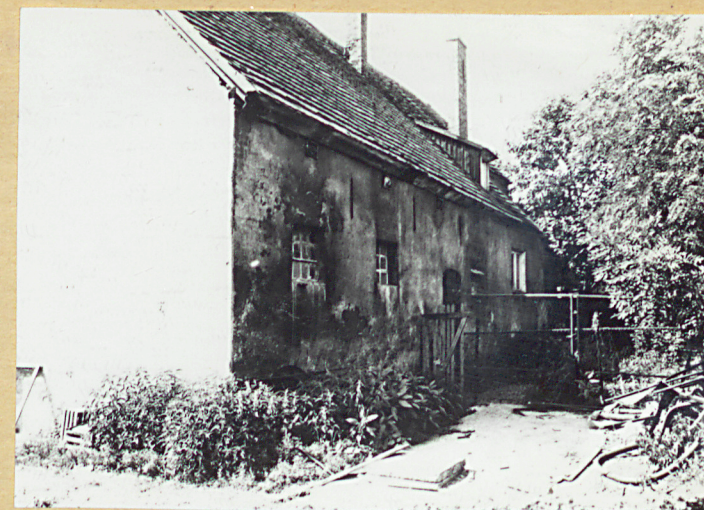
Elewacja wsch jest pięćosiowa, trzykondygnacyjna. Oś środkowa wyznaczona jest przez wejście w ganku wysuniętym przed lico, osie boczne od pn wyznaczają dwie arkady drewniane i otwory okienne (2 w piwnicy) i 1 obok wejścia oraz po str. pd przez okno i drzwi do futerni, wieńczy ją okap dachu.

widok od str. wsch
