1. Obiekt

Karczma /dawny zajazd/

CZACZ

Czacz "Karczma Husarska"  
ul. Wielichowska I  
nr hipoteczny

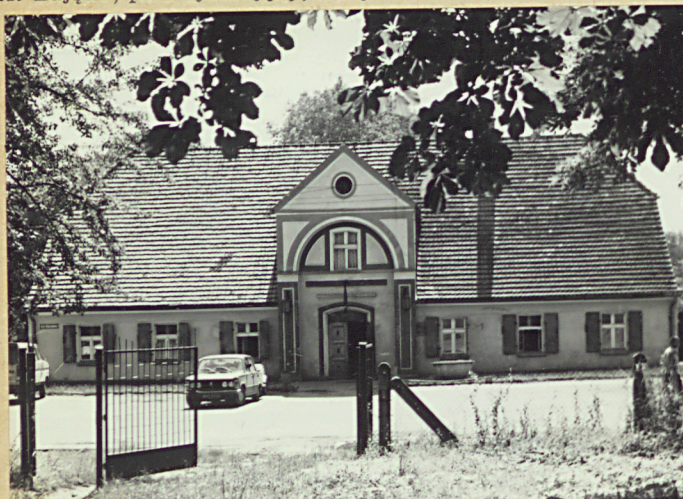
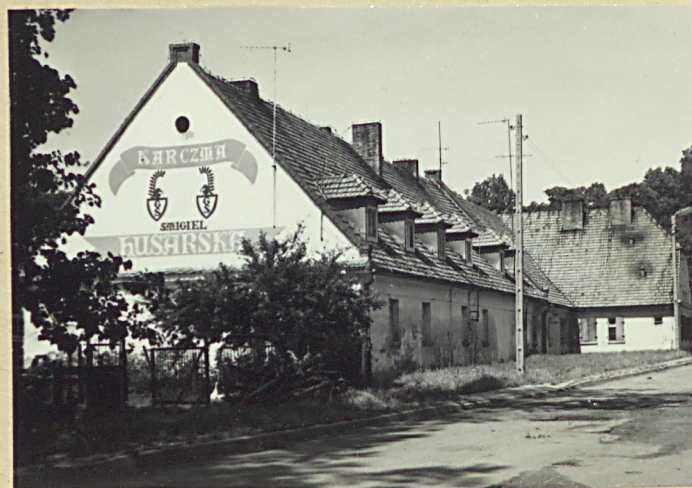
11. Zdjęcia, plan sytuacyjny, rzuty

Zbudowany z cegły wypalanej, potynkowany, o drewnianych: stropach, schodach i więźbie dachowej; przykryty dachówką karpiówką w łuskę.

Założony na planie litery T, w części gospodarczej /Karczma/ o silnie zniekształconym układzie wnętrza, w części mieszkalnej dwutraktowy.

Bryła tworzą połączone ze sobą prostopadłości przykryte dachem naczółkowym /od pn./ i dachem dwuspadowym /od pd./ o wzajemnym stosunku 1:2,5. Jednokondygnacyjny.

Fasada siedmioosiowa z wejściem na osi w piętrowym pseudoryzalicie z wystawką w dachu /odachu dwuspadowym/ zwieńczoną trójkątnym frontonem mieszczącym w opilastrowanej, arkadowej wnęce okno /w tympanonie okulus/.

Elewacje wsch. i zach. części pn. rozwiązane podobnie - 3-osiowe z wydatnym gzymsem przykrytym dachówką oddzielającym szczyt, w którym dwa prostokątne okna flankowane przez dwa małe otwory okienne.

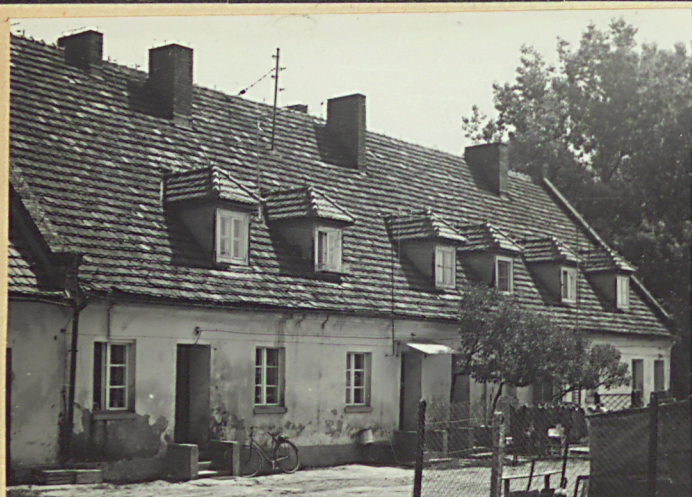
zdjęcie, plan orientacyjny i sytuacyjny

Obiekt usytuowany jest w środkowej części wsi przy ulicy 27 stycznia, w odl. 40 m od drogi przelotowej Kościan Śmigiel. Część mieszkalna przy ulicy Wielichowskiej.
