KOSCIÓŁ PARAFIALNY P.W. WSZYSTKICH ŚWIĘTYCH

TARNOWO

PODGÓRNE

12. Autorzy, historia obiektu, określenie stylu

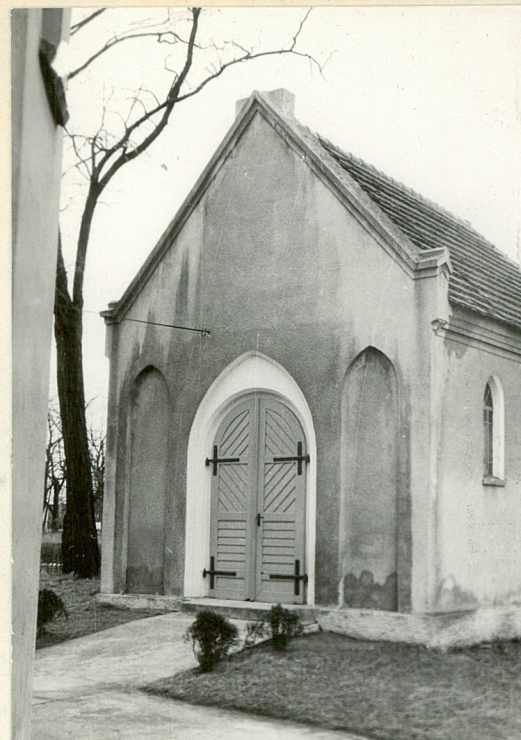
fot.17- kaplica,
elewacja wsch.

Elewacje otynkowane. Frontowa (wschodnia) symetryczna, trzyosiowa, zwieńczeniem flankowanym dwoma wysokimi, ostrołukowymi blendami, zwieńczona trójkątnym szczytem zaakcentowanym gzymsem. Elewacje boczne (północna i południowa) identyczne, symetryczne, trzyosiowe, zwieńczone podokapowymi, profilowanymi gzymсами. Elewacja tylna (zachodnia) bez okien parteru, z małym okrągłym okienkiem poddasza w szczycie.

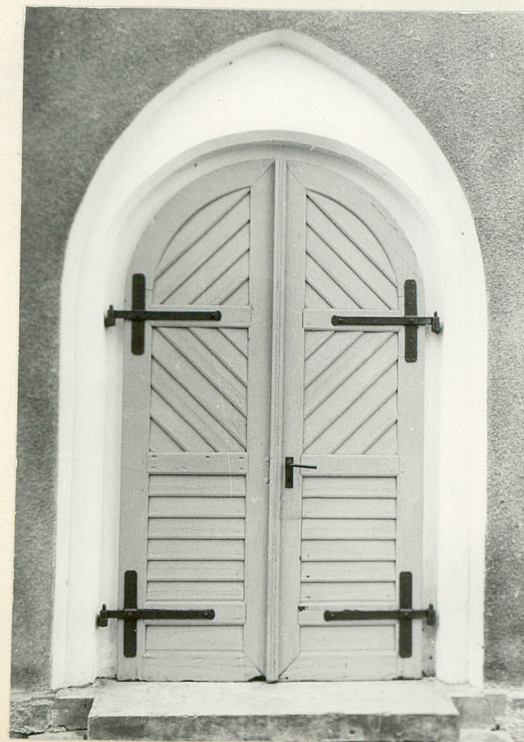
fot.19- kaplica,
drzwi wejściowe

Ściany murowane z cegły ceramicznej pełnej, obustronnie otynkowane. Strop drewniany, belkowy, z podsufitką. Więźba drewniana, zapewne krokwiowo-jętkowa. Dach pokryty dachówką ceramiczną karpiówką, podwójnie w koronkę. Posadzka cementowa. Otwory ostrołukowe. Okna drewniane, ościeżnicowe, pojedynczo szklone. Drzwi wejściowe drewniane, dwuskrzydłowe, ramowo-klepkowe.
