Nr 259/247/A data 1988, 09.17

Czacz

oficyna "2"

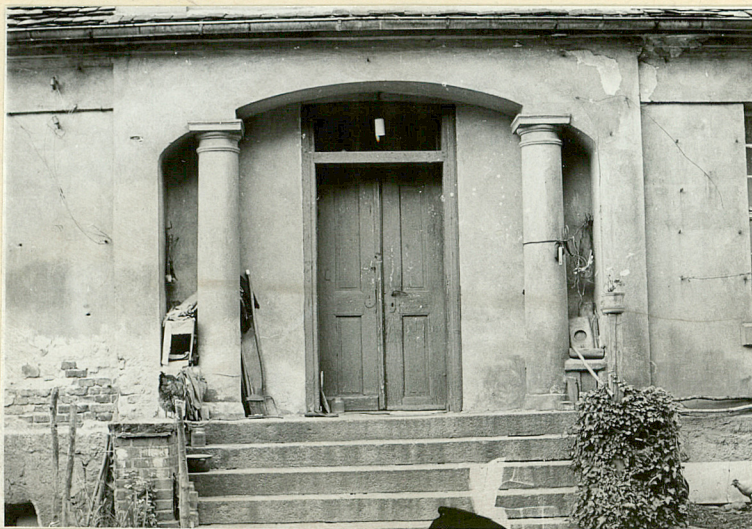
1

- 1) quasi-portal w el.frontowej (wsch.)
- 2) okno w el.frontowej
- 3) fragment el.tylnej (zach.)
- 4) el.płd
