Dom mieszkalny /dawna oficyna pałacowa/

I poł. XIX w

CZACZ

CzacZ ul.Parkowa 3

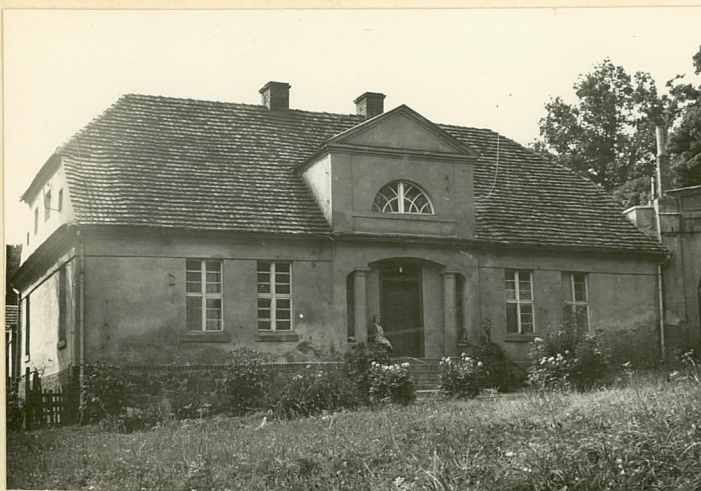
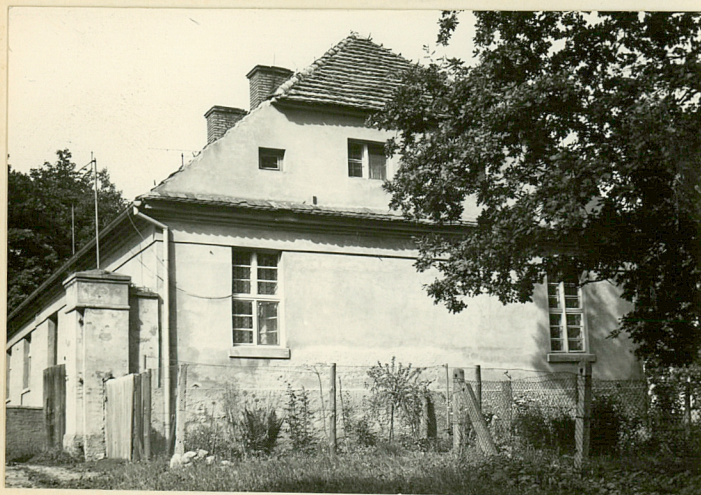
11. Zdjęcia, plan sytuacyjny, rzuty

Facjata pięcioosiowa, na osi wejście we wnęce zamkniętej odcinkiem łuku, wspartym dwiema kolumnkami. Ponad wejściem facjatka z półkolistym /dwudzielnym/ oknem i trójkątnym przyczółkiem. W kalenicy dachu dwa kominy.

Elewacja zach. 4-osiowa z wejściem na osi oraz wejściem do piwnicy zewnętrznym od pd.

Elewacja pd. 2-osiowa. W szczycie wydzielonym wydatnym gzymsem pokrytym dachówką 4 kwadratowe okna.

14. Kubatura	15. Powierzchnia użytkowa	16. Przeznaczenie pierwotne	17. Użytkowanie obecne
76I m <sup>3</sup>	18I m <sup>2</sup>	mieszkalne	mieszkalne
18. Prace budowlane i konserwatorskie, ich przebieg i dokumentacja		19. Stan zachowania (fundamenty, ściany zewnętrzne, ściany wewnętrzne, sklepienia, stropy, konstrukcje dachowe, pokrycie dachu, wyposażenie i instalacje)  Zwilgotniałe, zagrzybione ściany.	
20. Najpilniejsze postulaty konserwatorskie
