1920/4 STAJNIA KONI CUGOWYCH, WOZOWNIA, ŻREBIECIARNIA (4, 4a, 4b) XIXw

C Z A C Z

11. Zdjęcia, plan sytuacyjny, rzuty

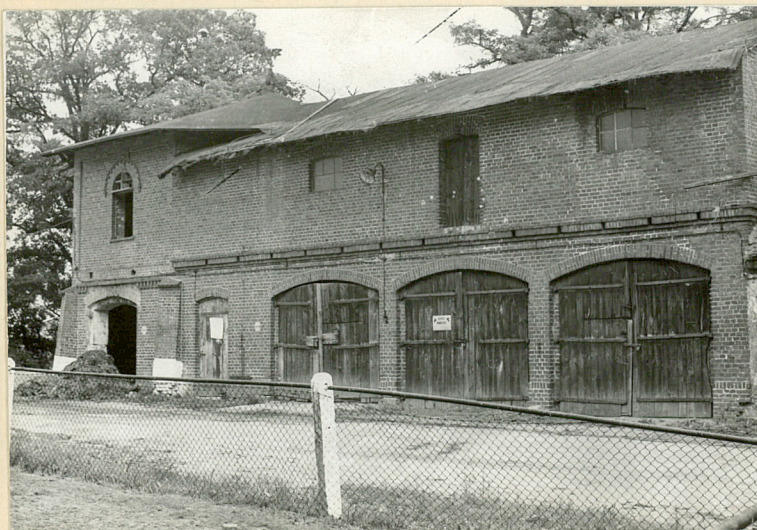
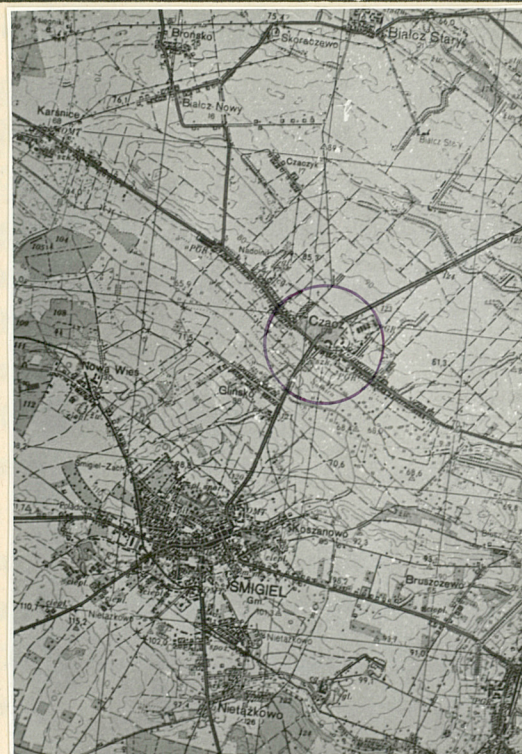
autor zdjęć K.Rymarczyk VI 1989  
data wykonania  
miejsce przechowywania negatywów

Obiekt składający się z dwóch połączonych ścianą szczytową budynków znajdujących się na tzw "paradnym podwórzu" położonym na granicy parku dworskiego pochodzi z XIXw. Przed II wojną mieściła się w nim żrebięciarnia ( w ośmiobocznej części obiektu), wozownią oraz stajnia; obecnie w dawnej żrebięciarni znajdują się jasełka dla owiec, pomieszczenie nie jest jednak użytkowane, wozownia i stajnia nie zmieniły swoich funkcji.

bardzo zły stan póln. części obiektu (żrebięciarni) - zniszczone elewacje, brak stolarki okiennej i drzwiowej, wewnątrz niedostępne znajduje się w nim obecnie pryzma obornika,  
stajnia - zniszczone elewacje, zły stan pokrycia dachu

należy bezwzględnie zabezpieczyć niszczącą żrebięciarnię (stopień postępującej dewastacji w tej części obiektu jest bardzo duży), konieczna naprawa dachu nad częścią stajenną jak również nad sąsiadującymi z nią budynkami mieszkalnymi; jeżeli prace zabezpieczające nie zostaną przeprowadzone w ~~jakimś~~ najbliższym czasie to część założenia zwana "paradnym podwórzem" przestanie istnieć

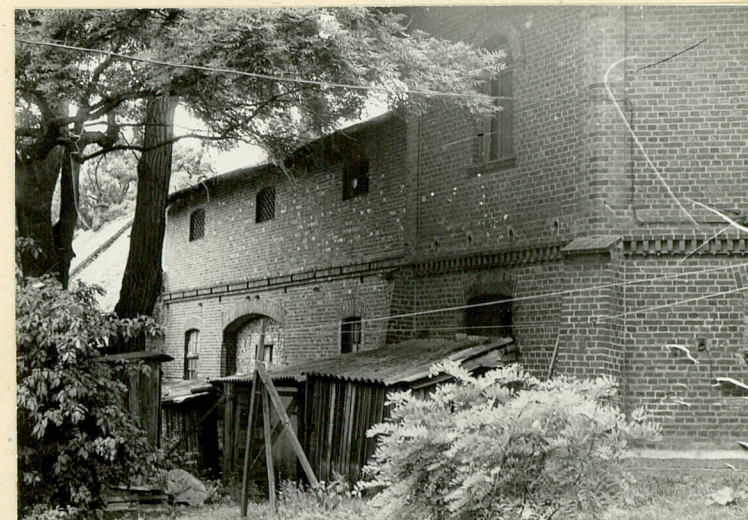
- I - zespół pałacowy  
 II - "paradne podwórze"  
 III - podwórze folw.  
 IV - kolonie mieszkalne

- 1 - pałac  
 1a - lodownia  
 2 - oficyna zachodnia  
 3 - oficyna wschodnia  
 4 - kłębiściarnia  
 4a - wozownia  
 4b - stajnia cugowa  
 5 - dom mieszkalny służby dworskiej  
 6 - ob. owczarnia  
 7 - ob. owczarnia  
 8 - kościół  
 9 - plebania
