OFICyna PAŁACOWA

2. Czas powstania
1887 r.

3. Miejscowość
MOROWNICA

11. Zdjęcia, plan sytuacyjny, rzuty

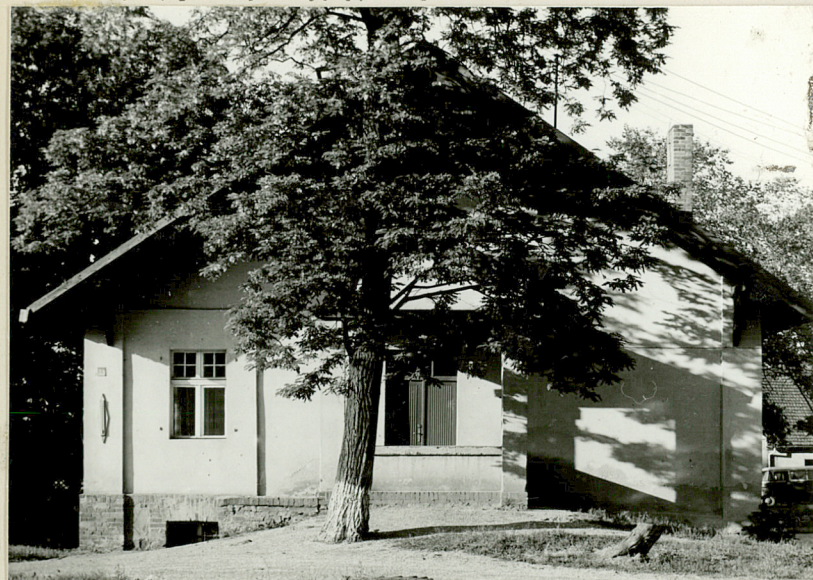
Plan oparty o prostokąt, zbliżony w proporcjach do kwadratu, z prostokątną sienią od str. pd. i założonymi wokół niej prostokątnymi pomieszczeniami. Od str. pd. portyk filarowy.

Bryłę tworzy jednokondygnacyjny prostopadłościan, ustawiony na wysokim cokole, podpiwniczony, nakryty dwuspadowym dachem z dwoma wysokimi kominami. Od str. pd. portyk filarowy, nakryty płaskim dachem.

Elewacja: pd., dwukondygnacyjowa, z trzema prostokątnymi otworami okiennymi w partii rze, założonymi ponad nieznacznie wysuniętym cokołem z kamienia polnego i dostawionymi na osi drzwi jednobiegowymi schodami. Pomiędzy otworami i na narożach, płaskie lizeny. W szczycie otwór okienny. Belki płatwiowe wysunięte poza lico muru, dekorowane stylizowanym motywem roślinnym. Elewacja zach., jednokondygnacyjowa, z dwoma prostokątnymi otworami okiennymi. Elewacje pn. i wsch., z oknami w cokole i prostokątnymi otworami okiennymi.
