1. Obiekt

P A Ł A C

ok. 1910

K R Z Y Ż A N O W O

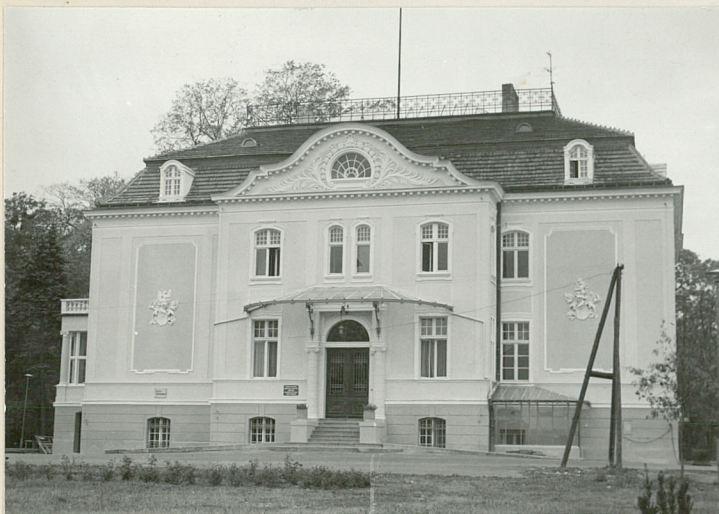
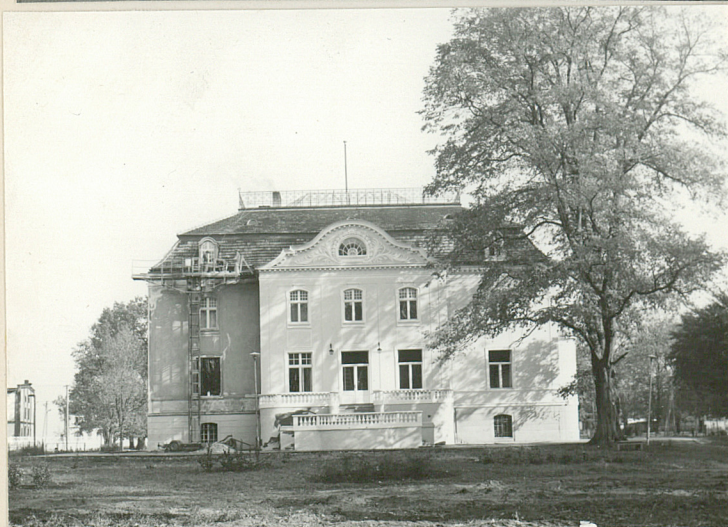
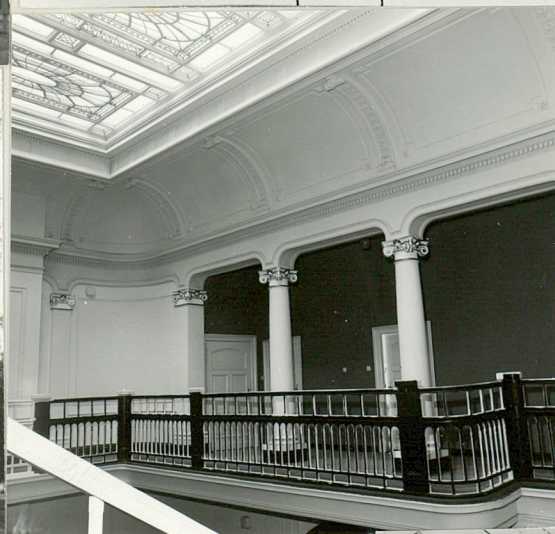
11. Zdjęcia, plan sytuacyjny, rzuty

Pałac, położony w centrum niewielkiego parku krajobrazowego, jest budowlą murowaną, otynkowaną, piętrową z mieszkalnym poddaszem, na odcinkowo sklepionych piwnicach, elewacją frontową zwróconą w kierunku północno-wschodnim. Bardzo zwarta, założona na rzucie zbliżonym do kwadratu, bryła budynku ze zryzalitowaną częścią środkową elewacji frontowej i tylnej zwieńczona jest wysokim mansardowym dachem pokrytym dachówką, w którym umieszczono okna poddasza - w dolnej połaci dachu prostokątne, ujęte w architektoniczne obramienia, w górnej - niewielkie, półkoliste. W zamknięciu dachu znajduje się przesklona osłona świetlika oświetlającego wnętrze hallu, otacza ją metalowa ażurowa balustrada. Ryzality zwieńczono neobarokowymi szczytami o falistej linii spływu. Od strony wschodniej przylega do pałacu niewielki aneks z przeszkloną werandą w kondygnacji parteru i tarasem na piętrze; elewację tylną, ogrodową poprzedza obszerny taras o tralkowej balustradzie i dwubiegowych schodach. Elewacje budynku pokryte są gładkim tynkiem i wsparte na wysokim boniowanym cokole mieszczącym okna piwnic zamknięte łukami odcinkowymi. Ponad cokołem przebiega wąski pas muru ograniczony od góry profilowanym gzymsem, na którym wsparte są prostokątne otwory okienne kondygnacji parteru oraz gładkie lizeny akcentujące naroża budynku, jego ryzalitów oraz rozczłonkowujące płaszczyzny ścian i tworzące ramy ujmujące osie okienne bądź dekoracyjne płyciny. Całość wieńczy gładki pas fryzu oraz gzyms kroksztynowy. Otwory okienne o regularnym, osiowym układzie - większe i prostokątne w kondygnacji parteru, zamknięte łukami odcinkowymi na piętrze, ujęte są w profilowane uszakowate opaski z tynku. Pomiędzy oknami kondygnacji parteru i piętra wkomponowano dekoracyjne płyciny. 3-osiowy ryzalit elewacji frontowej, mieszczący główne wejście do obiektu, zwieńczony jest falistym szczytem, którego krawędzie obwiedziono pasem profilowanego gzymsu. W środkowej części szczytu umieszczone jest półkoliste okno; otacza je profilowana opaska oraz kampanulle utworzone z liści dębu, przewiązane w górnej części wstęgami. Analogicznymi wstęgami przewiązane są stylizowane liście palmowe wypełniające boczne partie szczytu. Umieszczone na osi ryzalitu główne wejście do pałacu, flankowane boniowanymi kolumnami o jońskich kapitelach, zwieńczone jest niewielkim przeszklonym daszkiem o metalowej konstrukcji i secesyjnych formach. Boczne partie elewacji frontowej wypełniają prostokątne płyciny, na których tle umieszczono herby właścicieli: rodziny von Bernuth /z prawej/ i von Delhaes /z lewej, żony Heinricha Ludwiga v. Bernuth/. W elewacji tylnej powtórzony został schemat kompozycyjny frontowej, z tym, że w miejscu płycin wprowadzono okna; na osi ryzalitu znajdują się drzwi prowadzące na taras. Rozplanowanie wnętrza - z centralnym dwukondygnacyjnym hallem i skupionym wokół niego zespołem pomieszczeń reprezentacyjnych na parterze, mieszkalnych na piętrze. We wszystkich niemal wnętrzach kondygnacji parteru zachowały się bogate sztukaterie ścian i stropów oraz fragmenty dawnego wyposażenia: stolarka, boazerie, balustrady schodów, żyrandol w salonie, kominek oraz secesyjny świetlik w hallu.

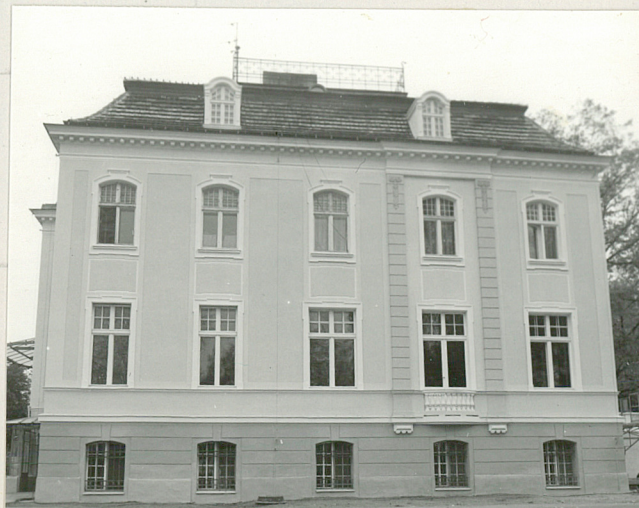
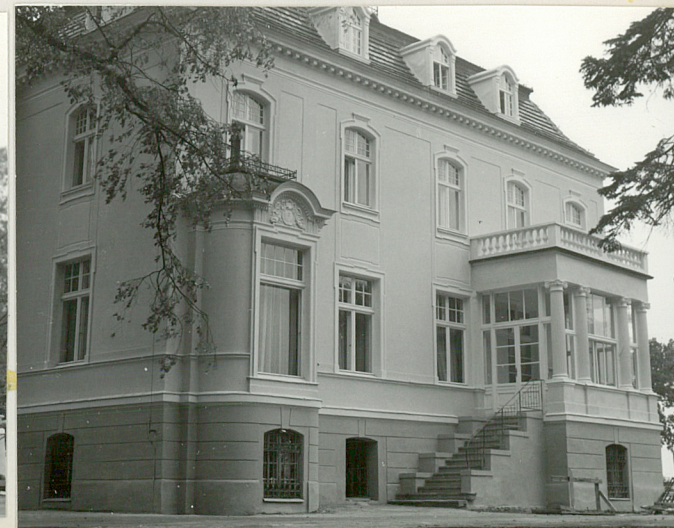
Stan dobry, po remoncie

- utrzymanie w niezmienionej formie brały pałacu, jego elewacji oraz całej dekoracji architektonicznej, wystroju i wyposażenia wnętrza,
- zmianę kolorystyki zarówno elewacji jak i wnętrza budynku w oparciu o wykonane odkrywki,
- usunięcie warstwy farby olejnej z kominka w hallu
