1958/1 KOŚCIÓŁ FARNY p.w. WNIEBOWZIECIA NPM

ŚREM

4. Adres Śrem, ul. Farna 9

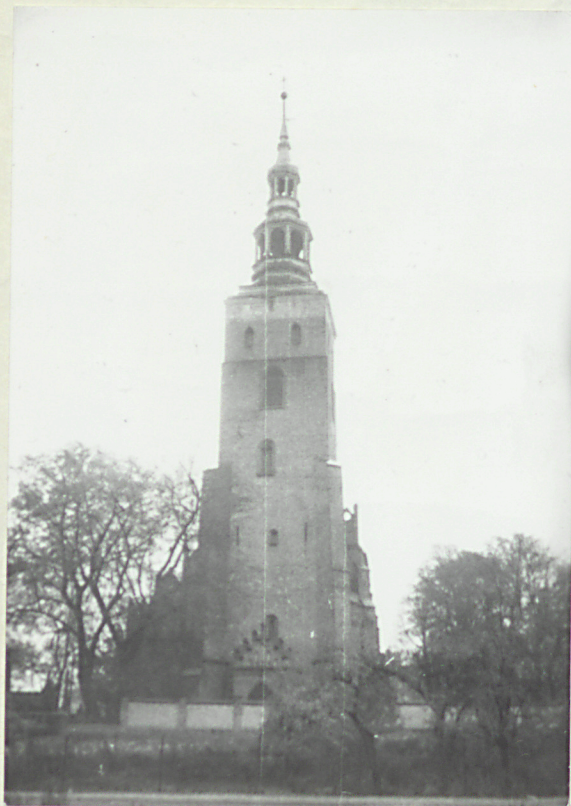
fot.2  
widok na wieżę  
od zachodu

zachodnia- Narożniki wieży wzmocnione skośnymi, wysokimi przyporami, pomiędzy którymi kruchta z ostrołukowym wejściem od zach. i dwiema ostrołukowymi, otynkowanymi wnękami od południa i północy z okulusem nad ostrołukami. Kruchta kryta dachem dwuspadowym niskim przesłoniętym szczytem schodkowym ze sterczynami w postaci ceglanych filarek i tynkowanymi płycinami.
