1. Obiekt

DOM MIESZKALNY CZWORAK

B I A Ł C Z

11. Zdjęcia, plan sytuacyjny, rzuty

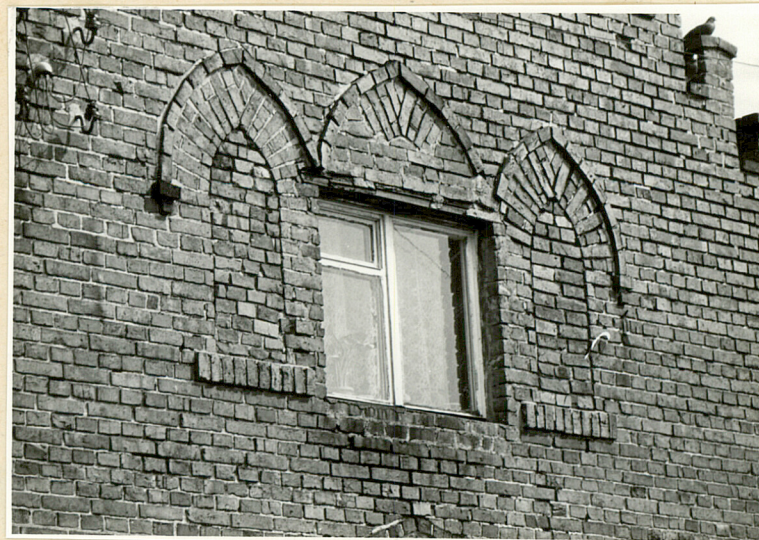
4

- 1/ elewacja frontowa - półn.
- 2/ - 4/ detale el. frontowej
- 5/ elewacja szczytowa zach.
- 6/ - 8/ detale el. zach.
- 9/ widok na el. szczytową wsch.
- 10/ widok na el. tylną pld. ob. zasłoniętą częściowo nową przybudówką
- 11/ schody
- 12/ schody /profilowane ^{szerokie} ~~wąskie~~ balustrady/
- 13/ piwniczki przydomowe
